**ANÁLISE GEOAMBIENTAL DO MIRANTE DO MARCO GEODÉSICO NA BORDA  
DA CHAPADA DOS GUIMARÃES - MT.**

**JUNHO – 2014**

Dissertação apresentada à Universidade Federal de Mato Grosso, para obtenção do título de Mestre em Recursos Hídricos. Área de Concentração: Dinâmica Superficial e Subterrânea.

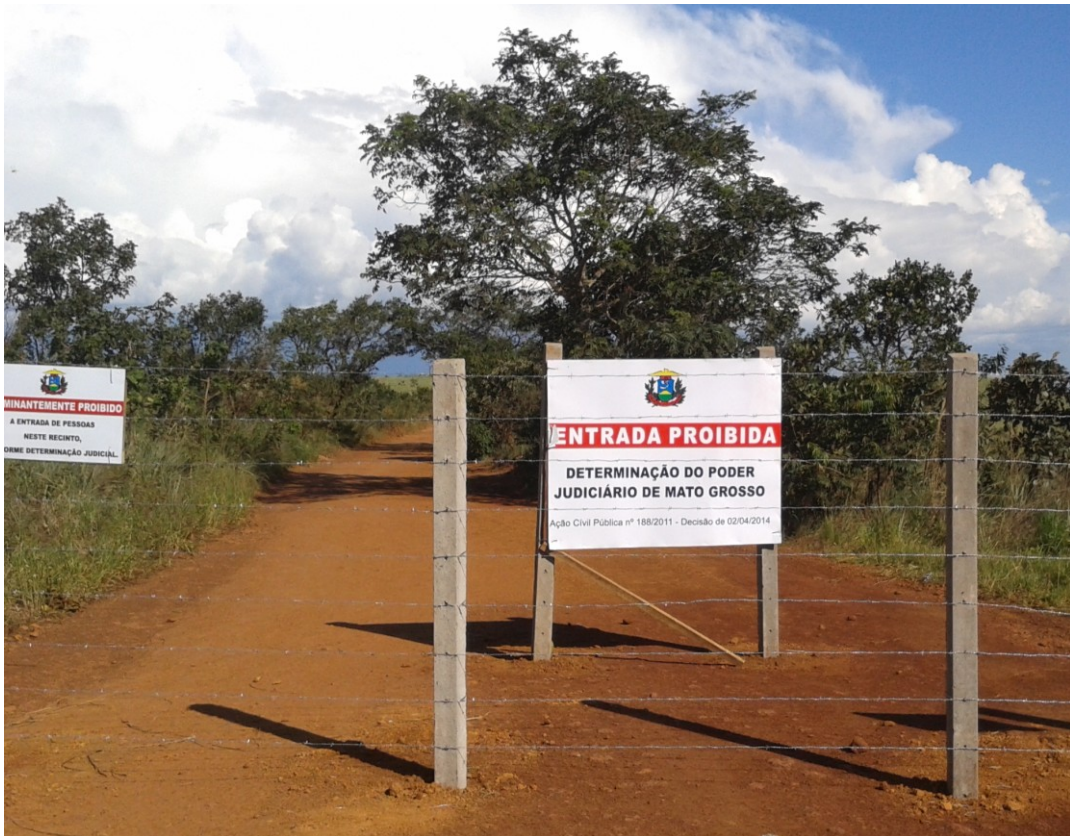
Figura 1 - Acesso ao Mirante interditado.

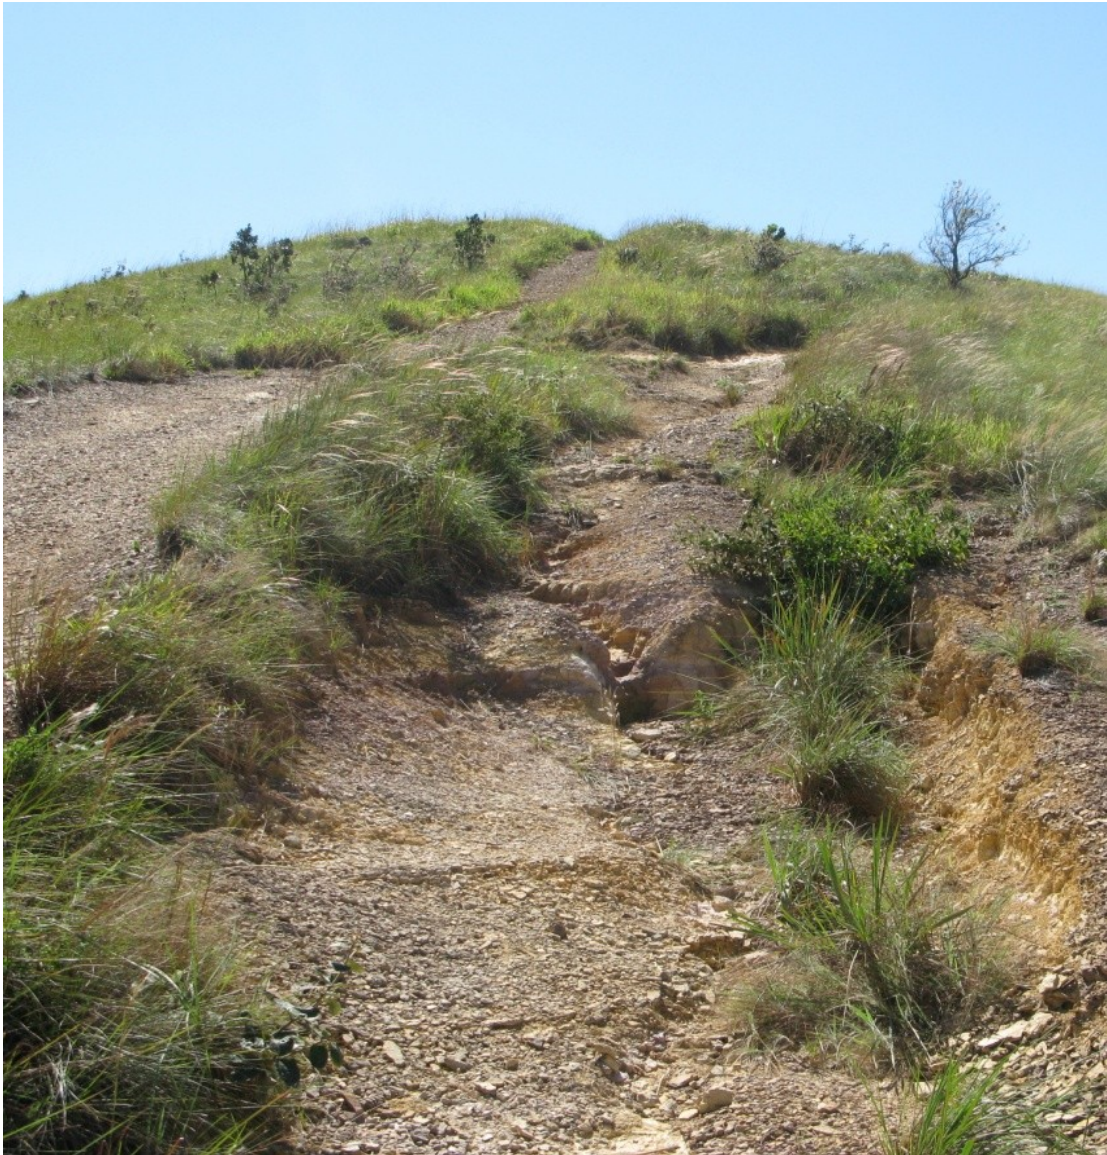
A infiltração da água superficial na trilha é muito baixa devido à presença de camada de couraça ferruginosa; composição argilosa da rocha; compactação da camada superficial do solo e a ausência de vegetações em todo seu percurso. O início do trajeto da trilha é coberto por couraça e onde essa camada ocorre observa-se mais resistência ao aprofundamento de processos erosivos, surgindo apenas sulcos e ravinas pouco profundas (Figura 5).

Figura 5 - Início da trilha a montante da erosão A, com camada de couraça.

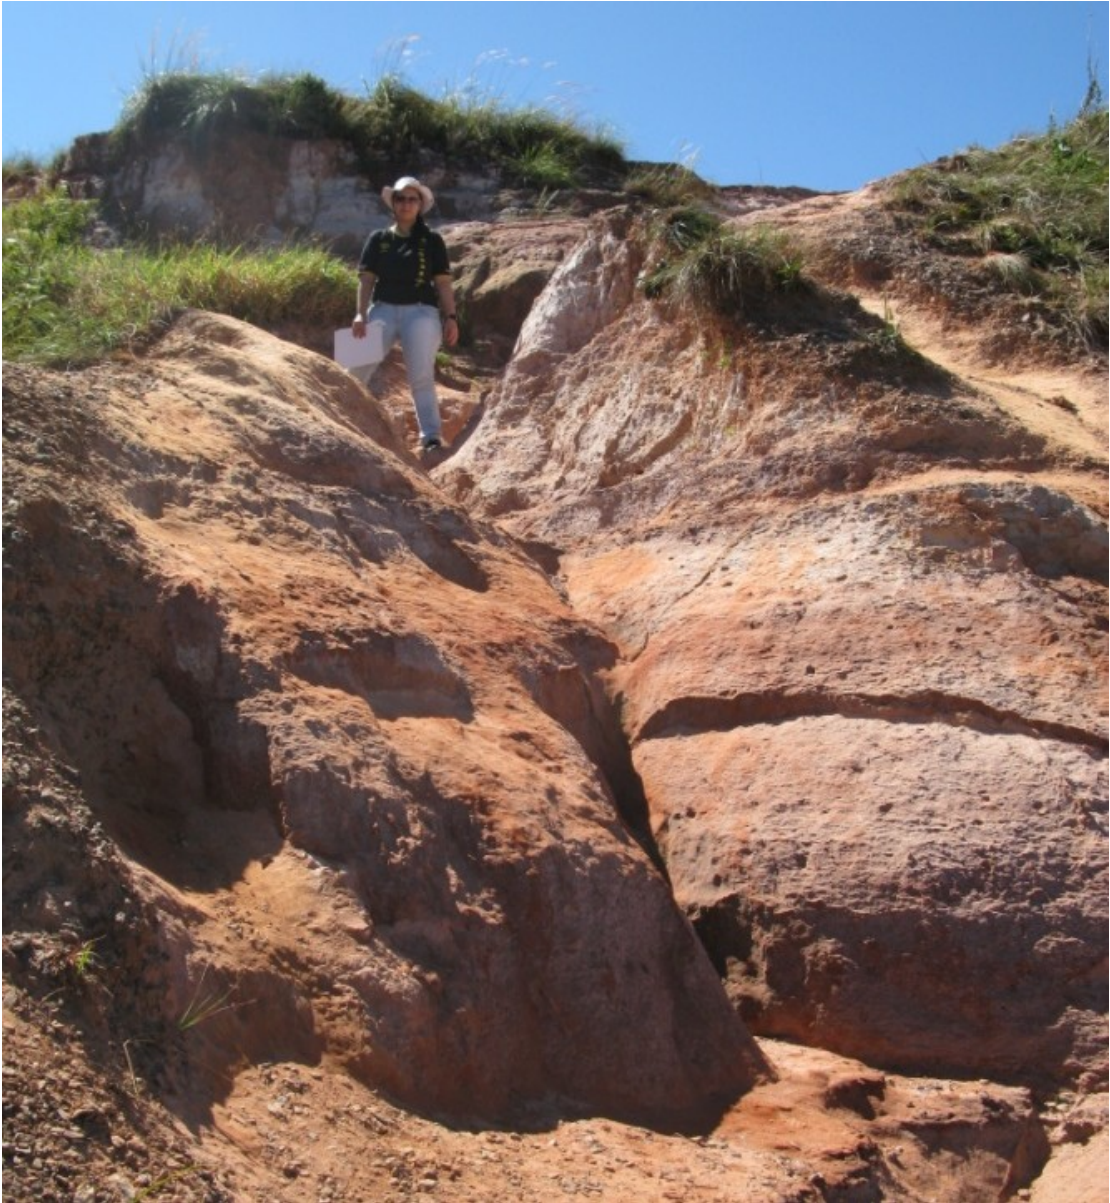
À medida que se atinge os terços médios e inferiores do espigão a couraça vai desaparecendo e concomitantemente as águas pluviais adquirem maior energia de escoamento devido ao aumento de declividade e dessa forma as erosões lineares tomam maior proporção

resultando em ravinas muito profundas, principalmente nos trechos onde aflora camadas de arenito da porção de transição entre as Formações Furnas e Ponta Grossa (Figura 6).

Figura 6 – Erosão nas camadas de arenito da Transição Furnas/Ponta Grossa.

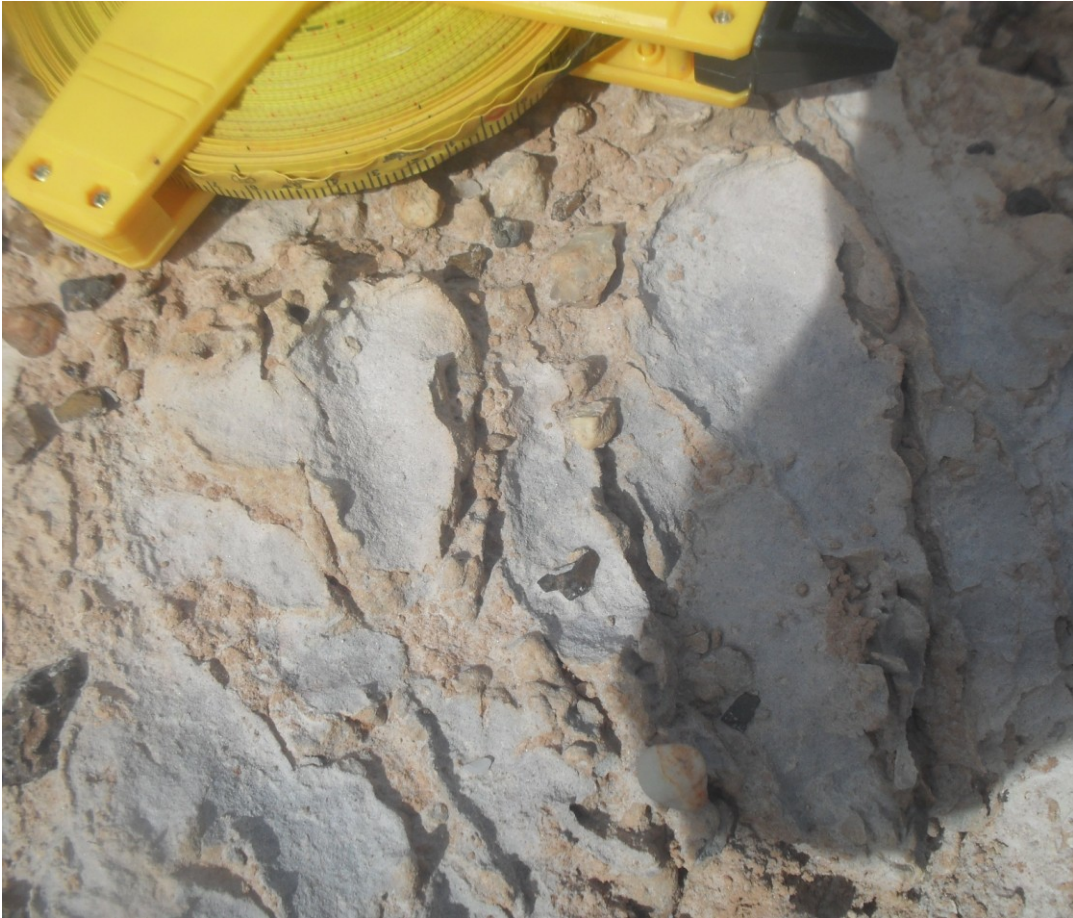
As camadas de arenito se degradam ainda mais com o impacto das gotas da chuva (Figura 7) e com a ação do vento, que é muito atuante na região, e atinge o local com muita intensidade.

Figura 7 – Marcas do impacto das gotas de chuva.

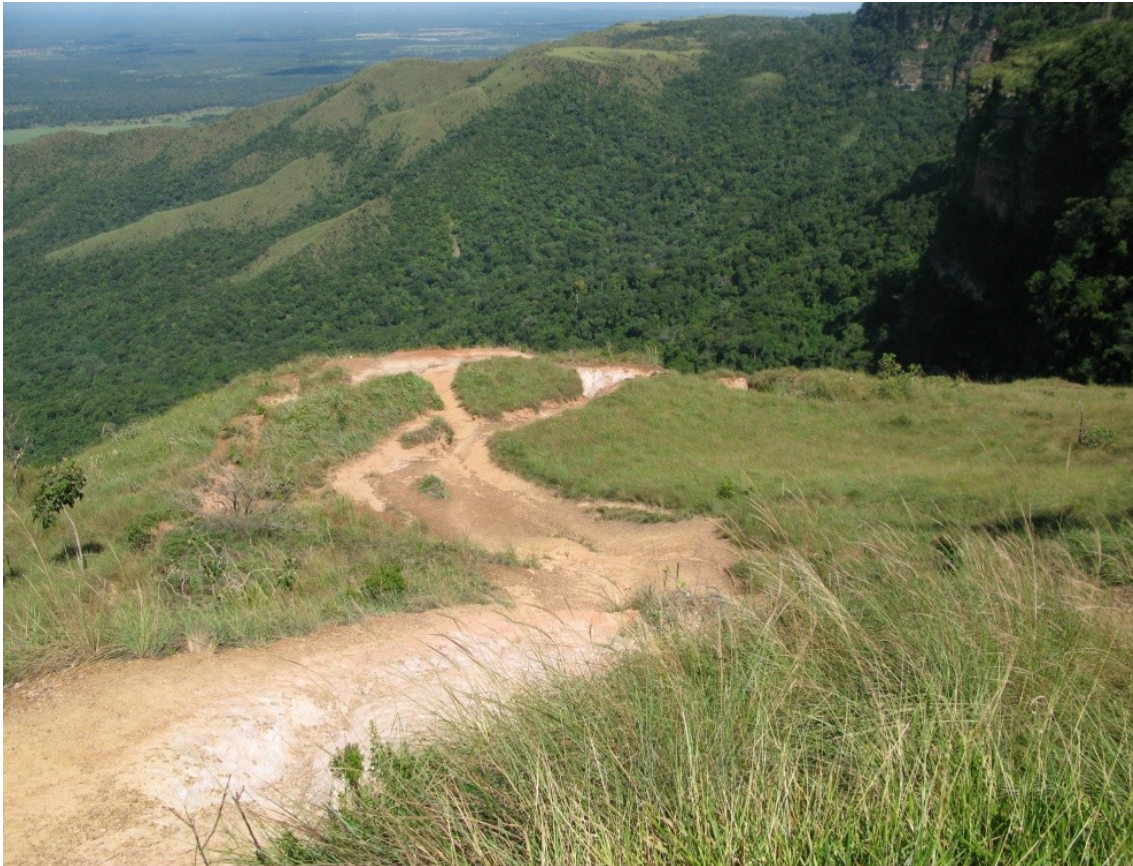
Outro fato que agrava o processo erosivo nessa trilha é a total falta de infraestrutura para a atividade turística. Essa é a principal trilha de visitação do local, pela qual passam turistas diariamente e que, em busca de melhores condições de acesso e locomoção, iniciam caminhos alternativos, paralelos e próximos das erosões lineares existentes (Figura 8). Essa ação faz com que haja a destruição da vegetação às margens das trilhas, que sofrem alargamento devido ao pisoteio, erosão de encostas devido ao traçado inadequado e a falta de drenagem adequada às necessidades do local.

Figura 8 - Caminhos alternativos na trilha.

A forma como esse local está sendo usado o torna uma área de alto risco de desenvolvimento de processos erosivos irreversíveis, pois já se encontra em avançado estado de alteração e encontra-se em um local de difícil acesso para tomada de medidas corretivas.

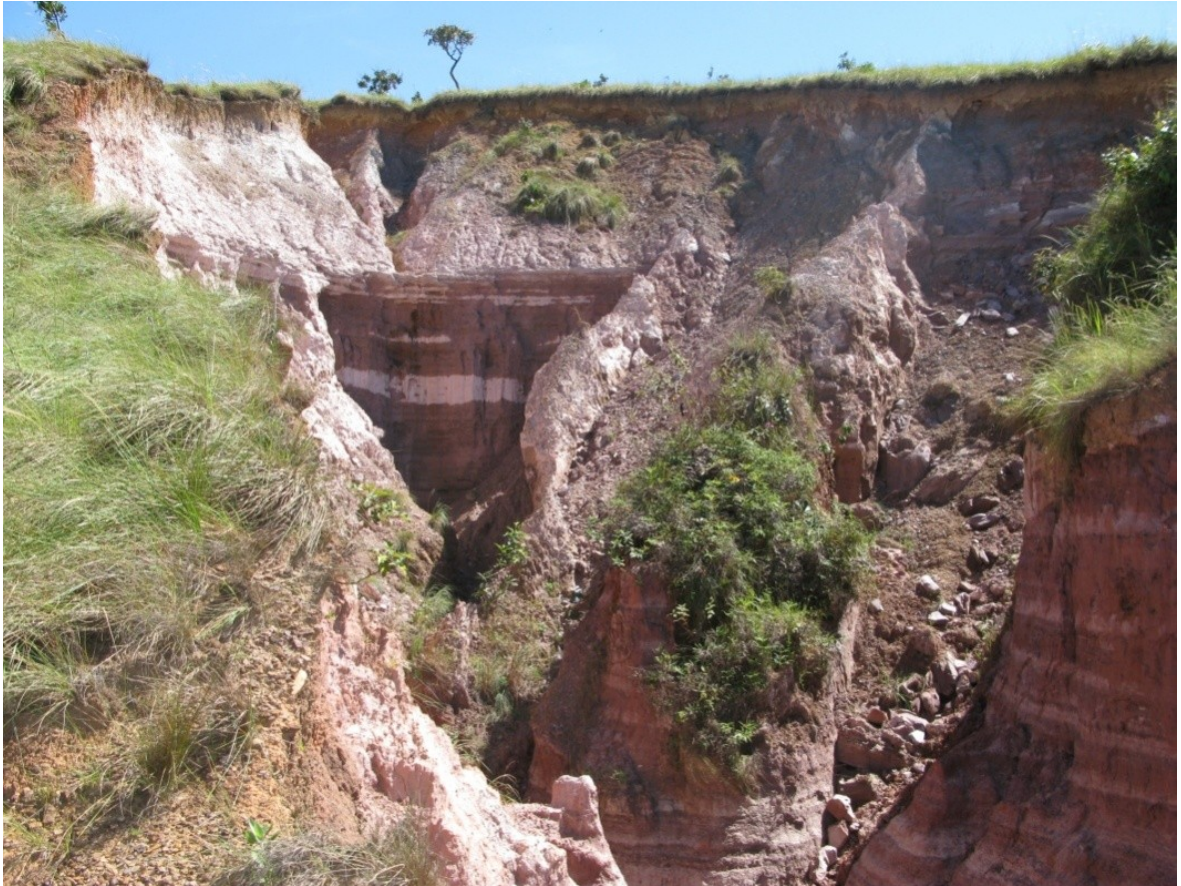
Na cabeceira dessa ravina é possível observar movimentos de massa do tipo fluxo de detritos, corrida de lama e queda de blocos (Figura 9), caracterizando assim o que Guidicini e Nieble (1984) chamam de movimentos complexos de massa.

Figura 9 - Cabeceira da Erosão B.

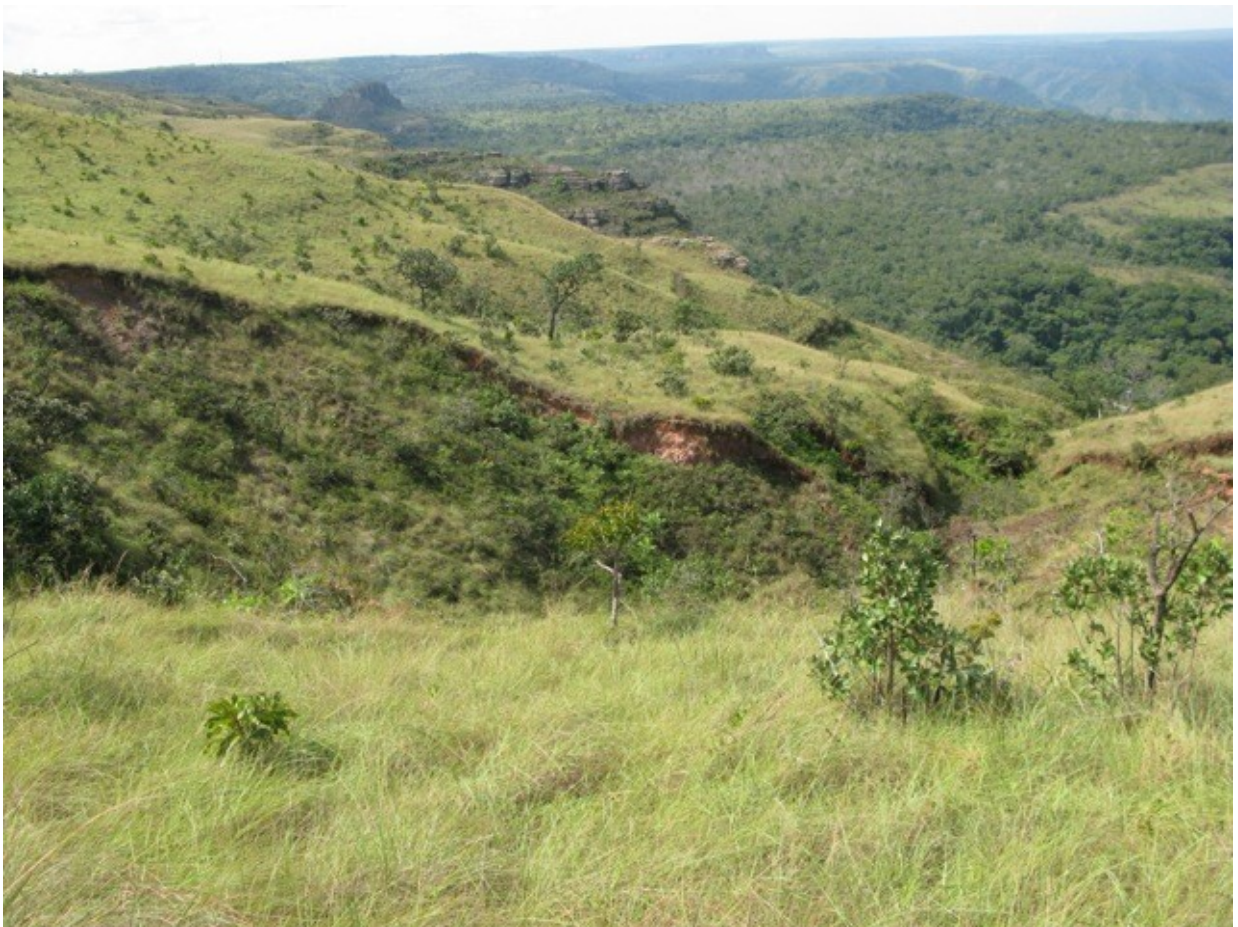
A erosão C encontra-se estabilizada. Sua cicatriz é de uma erosão profunda do tipo ravina (Figura 13). Desenvolveu-se ao longo de uma linha de talvegue como a erosão B. No topo da linha de talvegue há uma pequena área que era utilizada como estacionamento de onde os turistas visualizavam a paisagem. O uso desse local fez com que as águas pluviais escoassem de forma concentrada encosta abaixo, dando origem a sulcos na vertente. A ficha de cadastro da erosão C é apresentada no Quadro 3.

Figura 13 - Erosão C estabilizada, do tipo ravina.

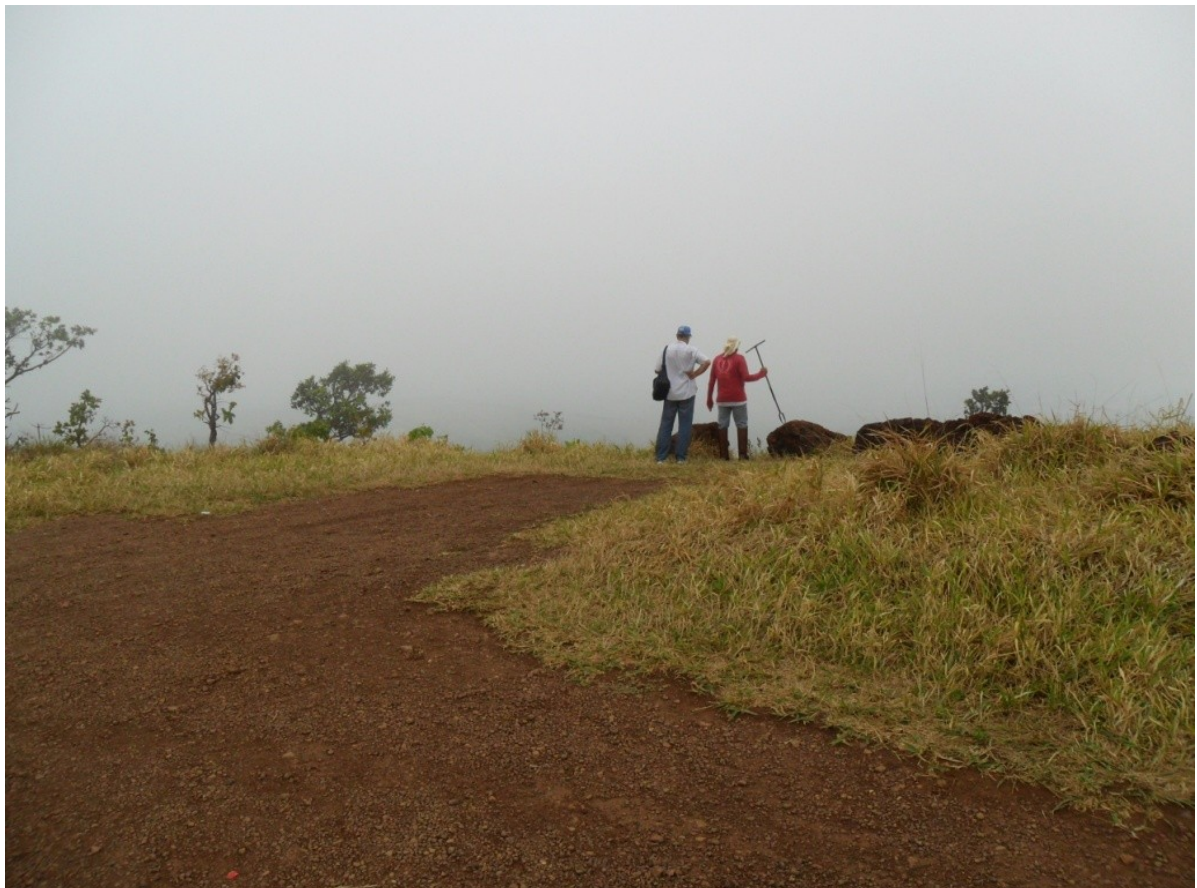
Nenhuma medida de combate foi adotada com relação ao processo erosivo, entretanto bastou que uma pequena área utilizada para visualização fosse interditada com a colocação de blocos rochosos (Figura 14), para que fosse interrompido o processo de escoamento concentrado da água de chuva, tendo cessado o processo erosivo na vertente. Atualmente, as cicatrizes desse processo erosivo encontram-se recobertas por vegetação e incorporadas à paisagem, demonstrando assim que o local apresenta poder de resiliência, que é a capacidade do ecossistema de recuperar suas condições anteriores ao distúrbio sem intervenção humana (EMBRAPA, 2013), ou seja, o ecossistema foi capaz de se recuperar assim que a intervenção humana foi eliminada.

Figura 14 - Área de visitação que foi interditada.

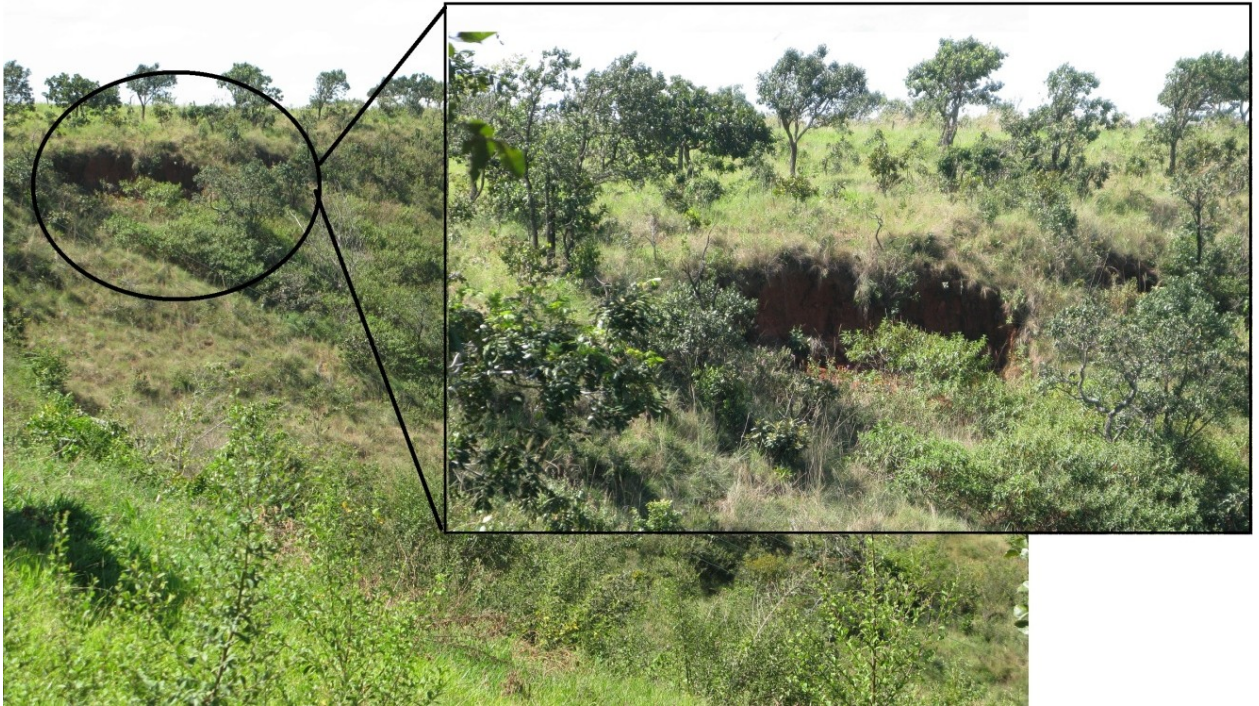
A erosão encontra-se estabilizada, apresentando baixo nível de criticidade. Porém pode evoluir, eventualmente, em 3 ou 4 pontos, nas bordas em que a vegetação ainda não recobriu o solo exposto (Figura 15), podendo então ocorrer descalçamentos das bordas.

Figura 15 - Borda da erosão C com solo exposto.

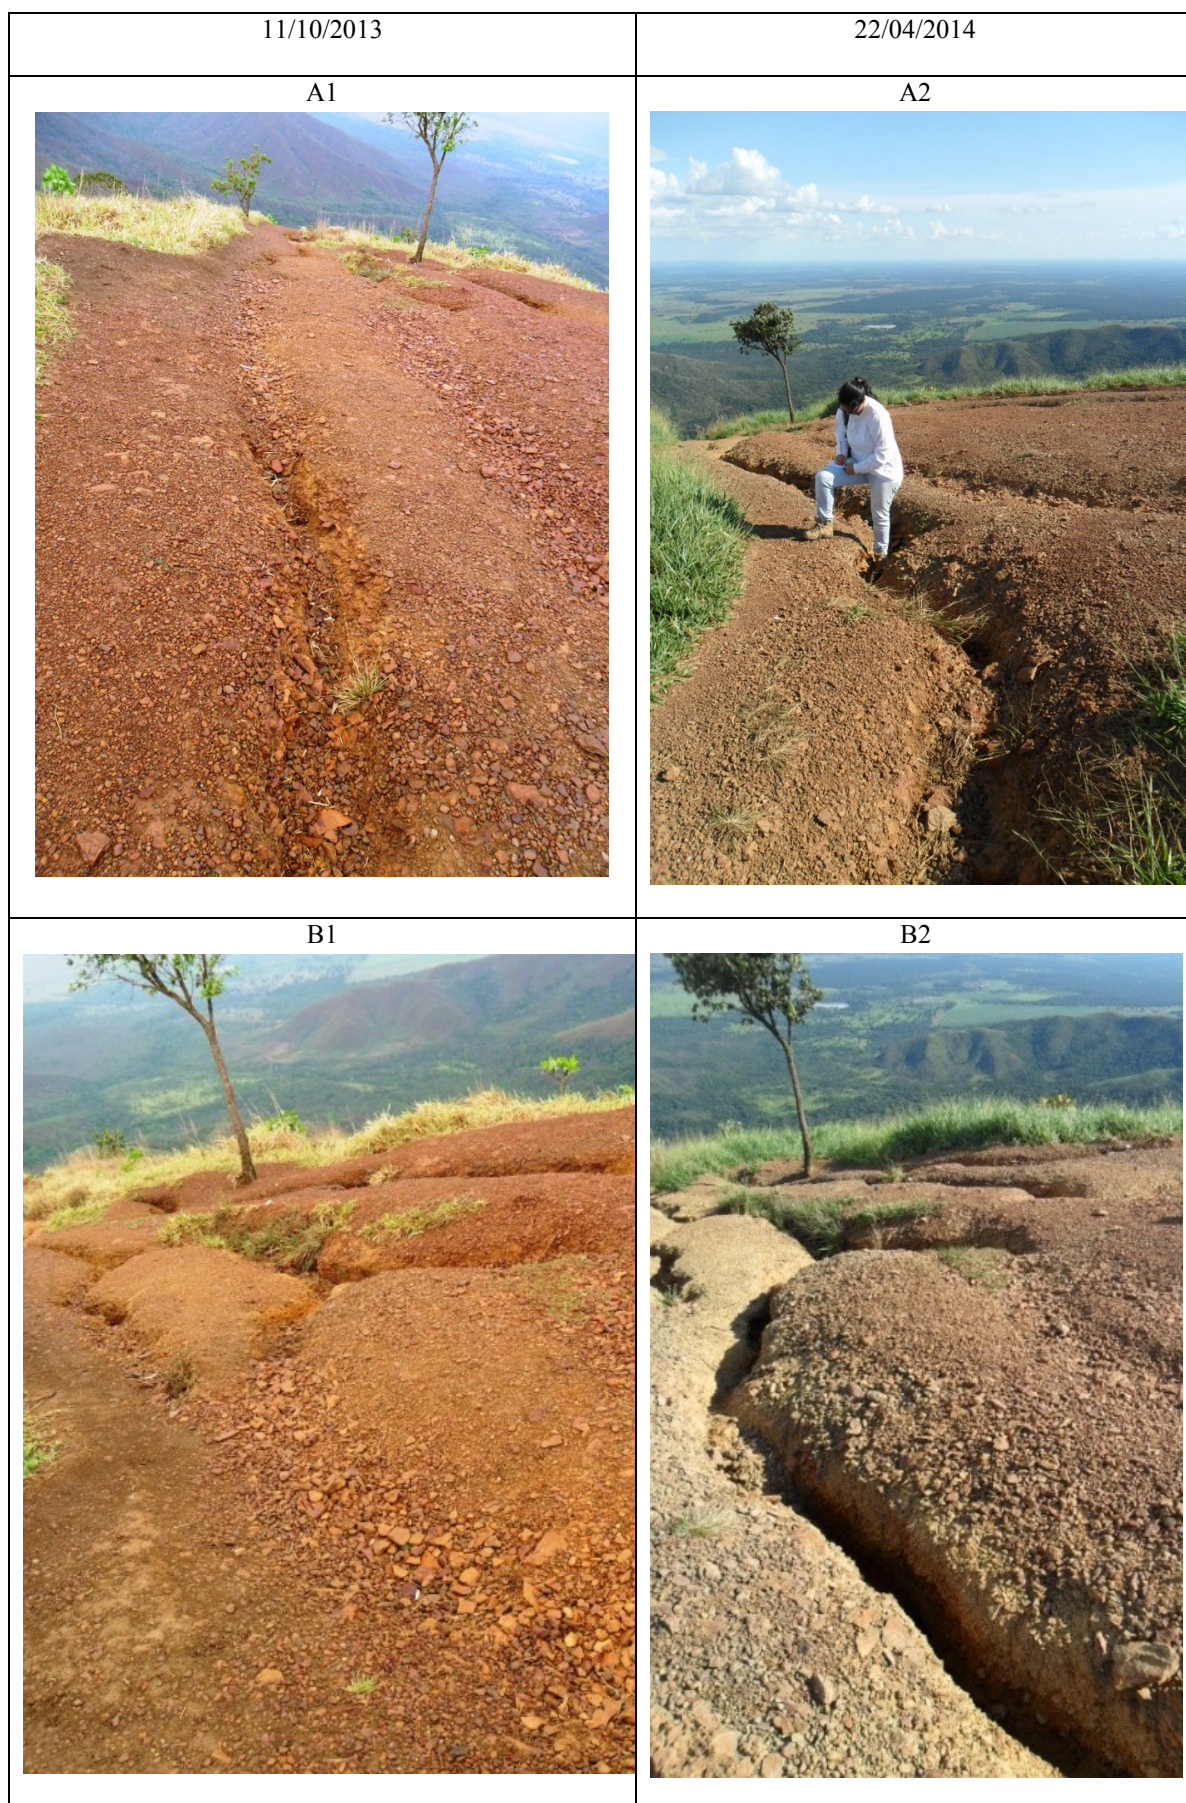
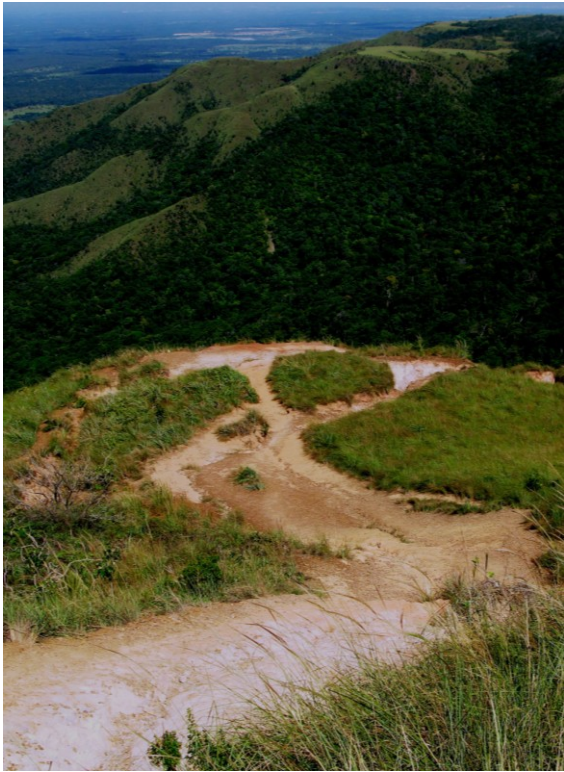
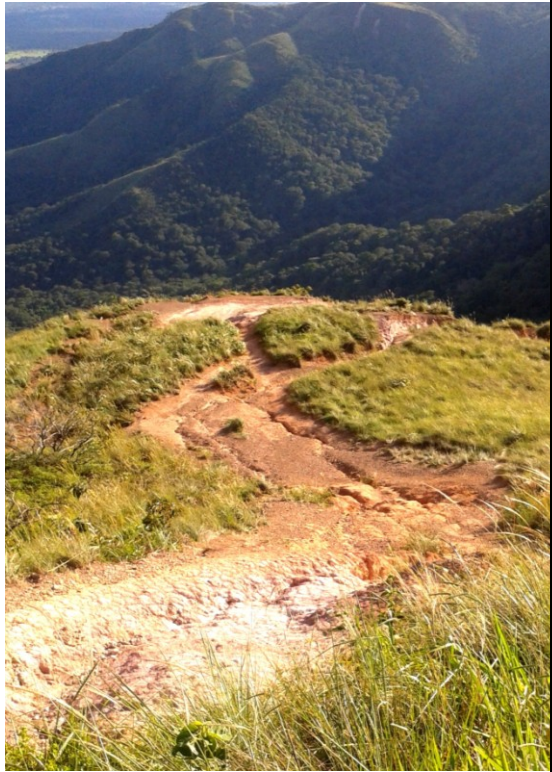
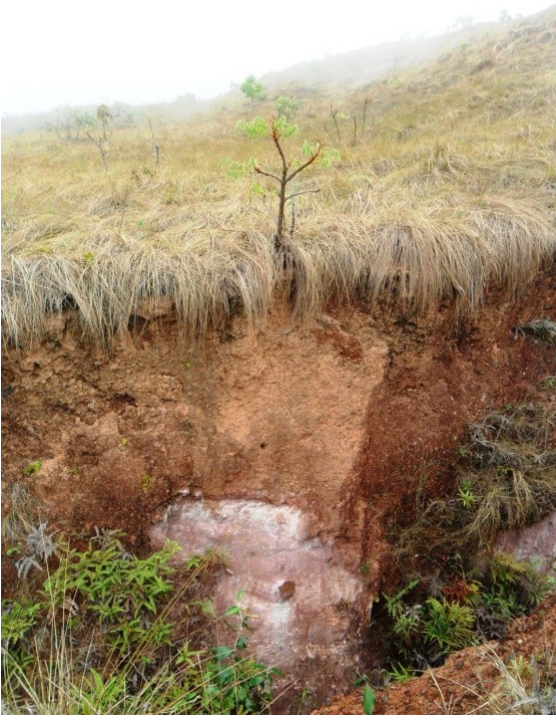
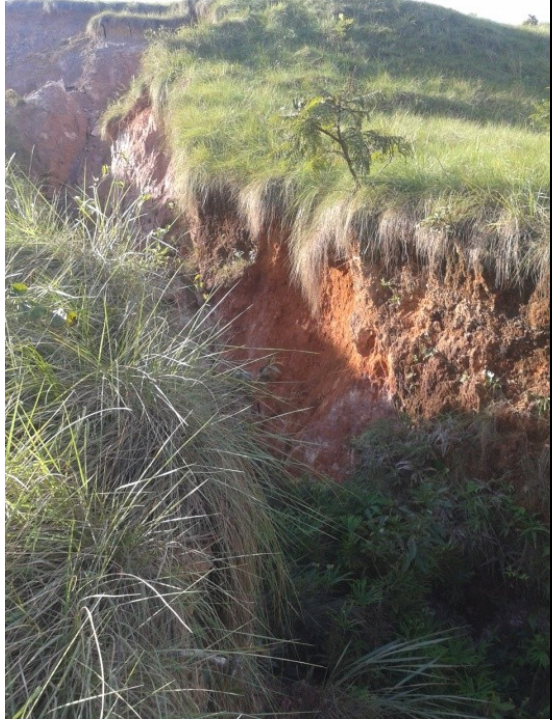
Quadro 4 - Imagens comparativas entre o início e o fim do período de chuvoso.

No decorrer de seis meses os sulcos, mostrados na imagem A1 e B1, com cerca de 2 a 7 cm de profundidade em 11/10/13, na imagem A2 e B2, chegaram a profundidades de até 45 cm em 22/04/14. As imagens C1 e C2 mostram que no período de seis meses processos erosivos do tipo laminar transformaram-se em sulcos. No decorrer desses seis meses foi possível observar a ocorrência de desmoronamentos do talude da erosão B, como ilustrado nas imagens D1 e D2.

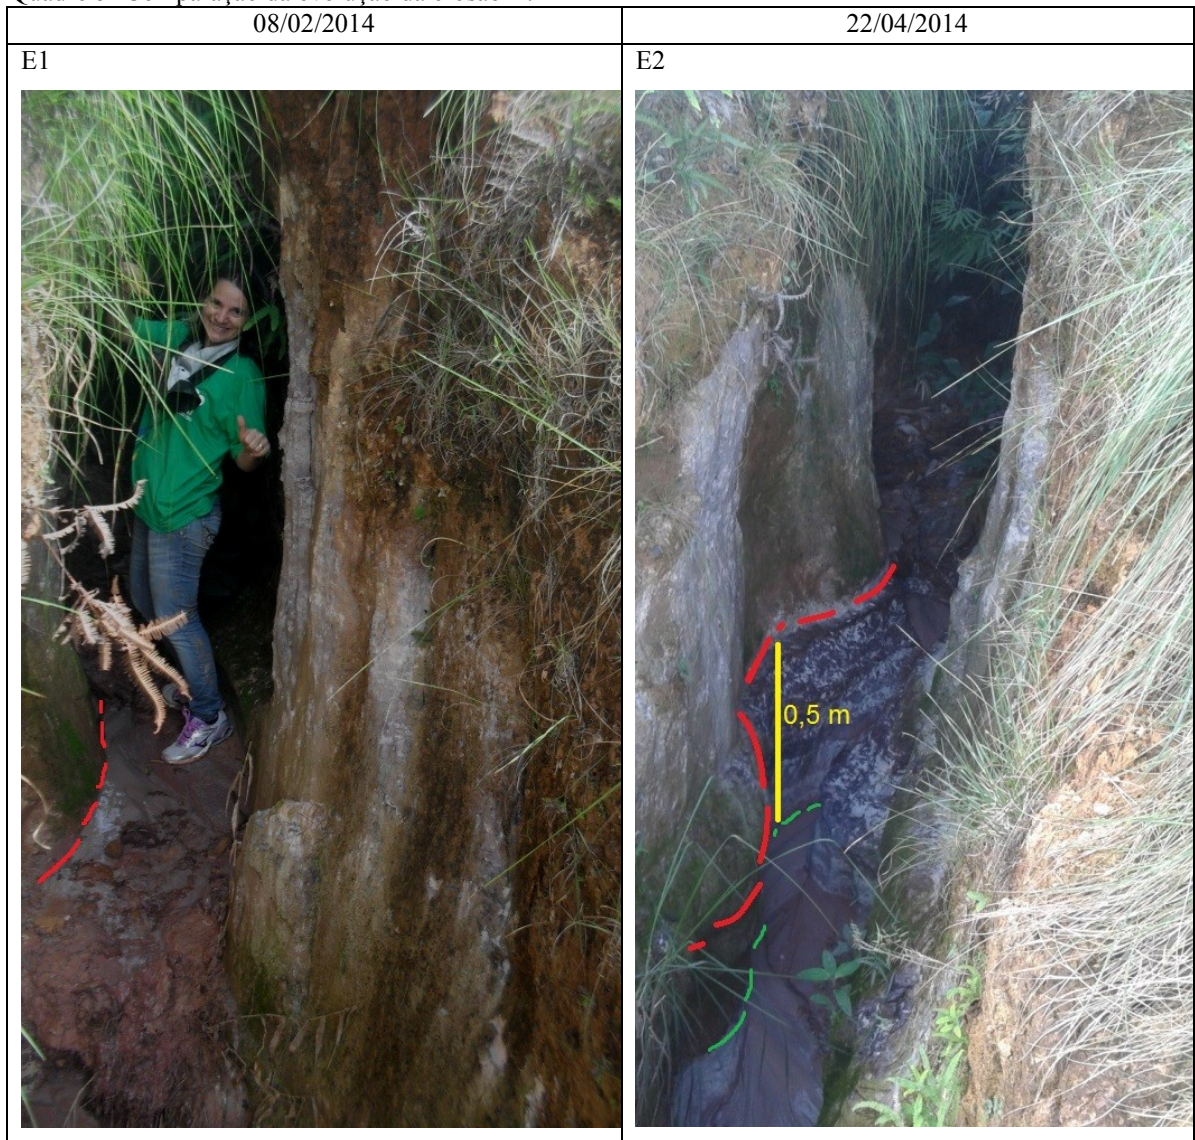
Quadro 5- Comparação da evolução da erosão B.

Entre as imagens E1 e E2 do Quadro 5 se passaram apenas 74 dias, um período em que ocorre chuvas intensas no local, o que agravou de forma acelerada os processos erosivos. A porção da ravina mostrada nas imagens E, que em 08/02/14 atingia cerca de 2 metros de profundidade, se aprofundaram mais 0,5 m até 22/04/14.

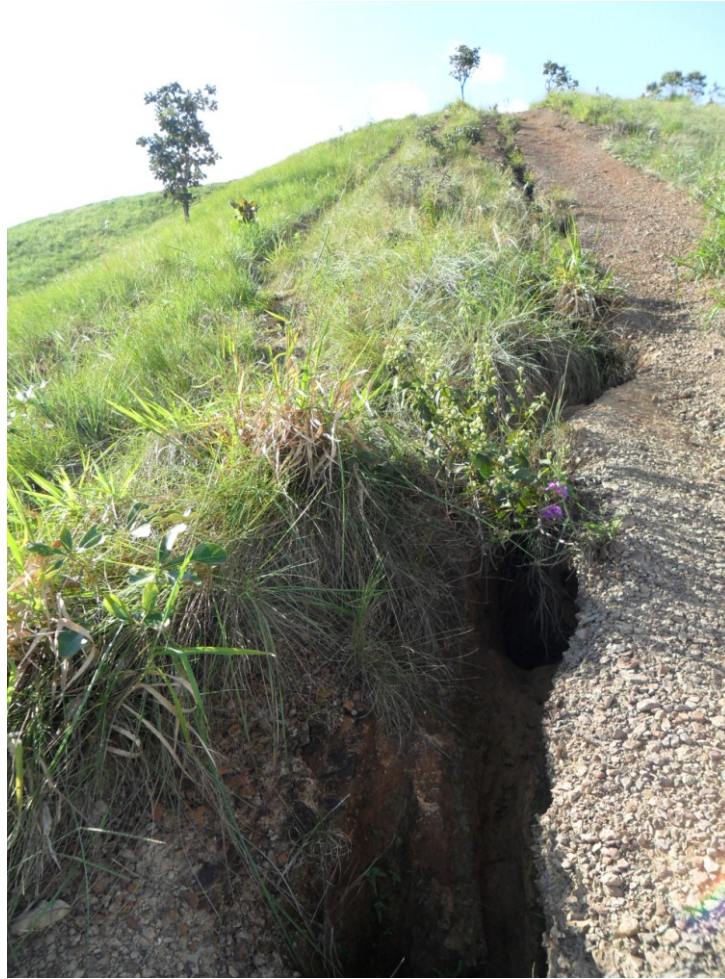
Outra erosão teve início recente no local (Figura 16), com desenvolvimento semelhante ao da Erosão B. O escoamento superficial está causando ravinas profundas em outra trilha existente no ponto turístico (Figura 17), que direcionam todo o volume de água em direção à escarpa, e ao encontrar a porção de transição Furnas/Ponta Grossa a erosão torna-se mais profunda (Figura 18).

Figura 17 - Ravina na trilha

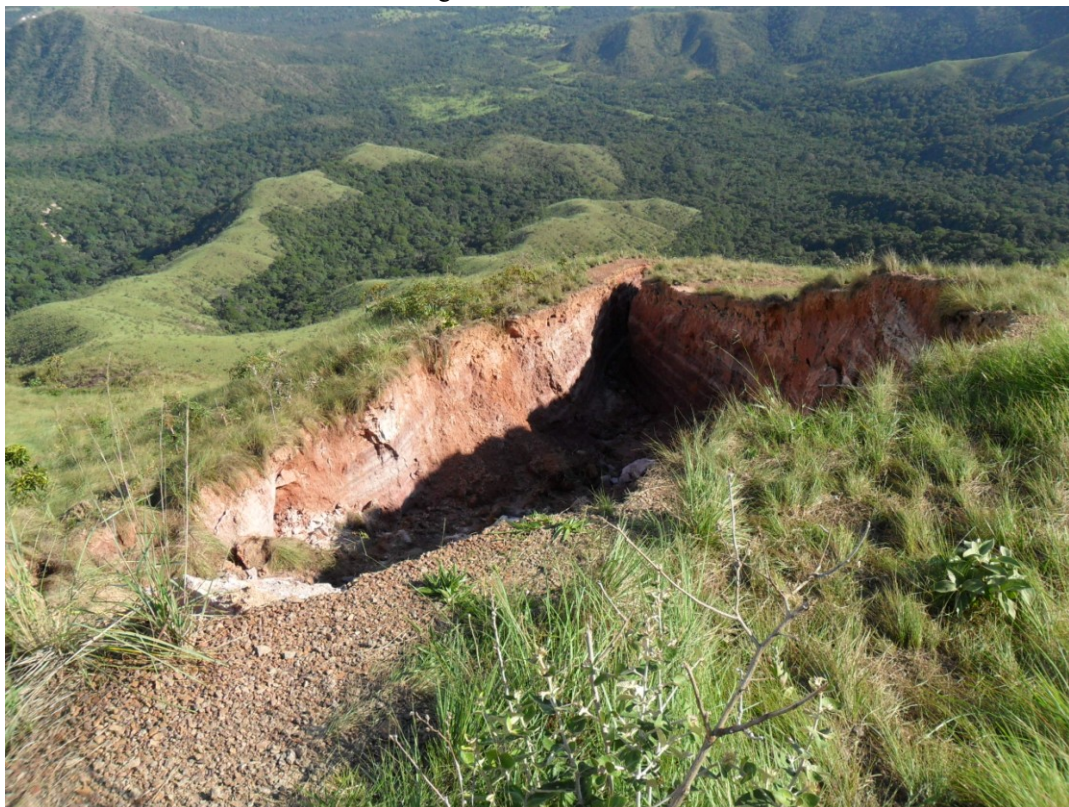
Tal processo erosivo não foi analisado por estar em um local de alta declividade e muito próximo ao precipício da escarpa, oferecendo risco de queda, porém, devido à semelhança fenomenológica com a erosão B e possivelmente com a C também, ela está aqui citada para documentar seu desenvolvimento como um comportamento típico na área.

Figura 18 - Processo erosivo de desenvolvimento mais recente.

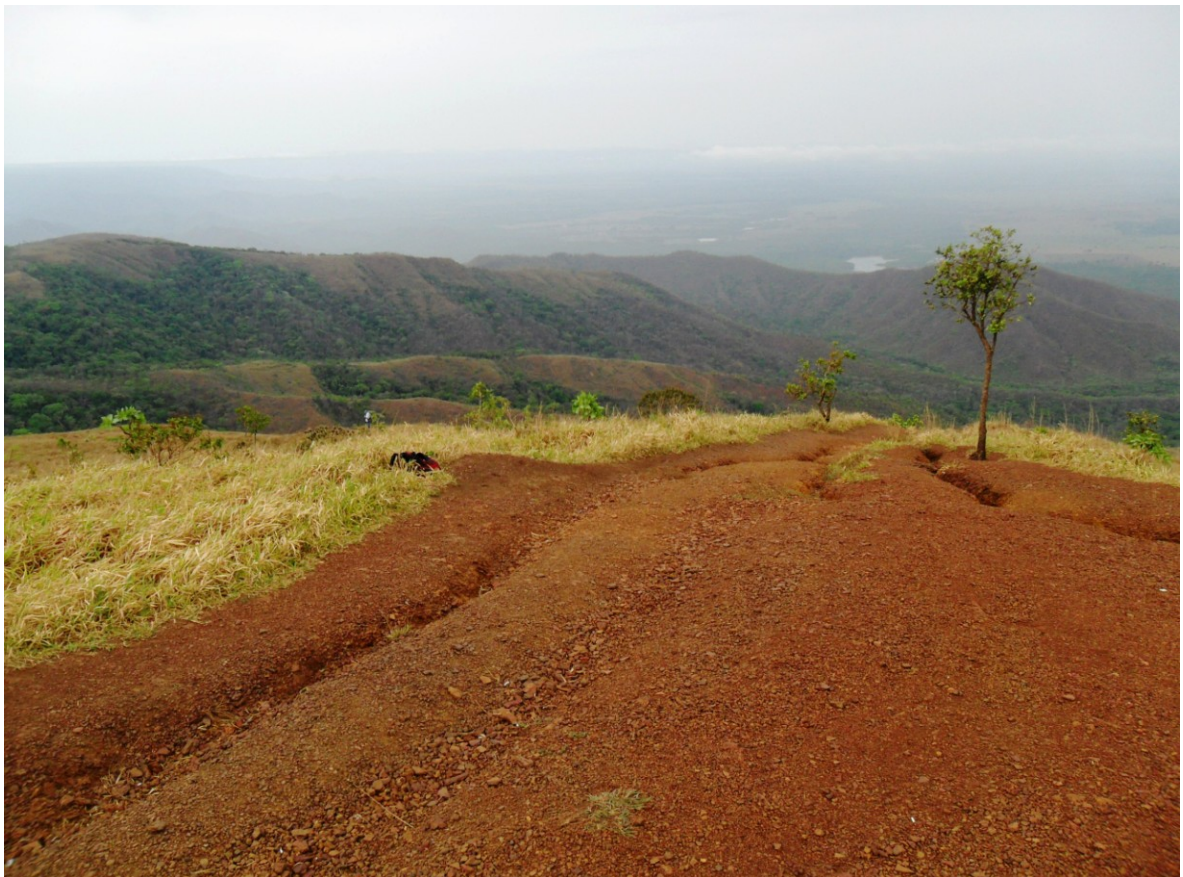
Entre os pontos 1 e 4 a declividade é muito baixa (máxima de 5%), não se observando nesse trecho evidência erosiva linear. A partir do Ponto 4 até o Ponto 7 observa-se significativo aumento da declividade, com declividade média de 52%, observando-se ocorrência de erosão na forma de sulcos, apenas em porções desmatadas do terreno. Entre os Pontos 1 e 7 observa-se afloramento de couraça ferruginosa, que dificulta o aprofundamento erosivo, mesmo em porções desmatadas da vertente (Figura 22).

Figura 22 - Ponto onde se iniciam sulcos e ravinas.

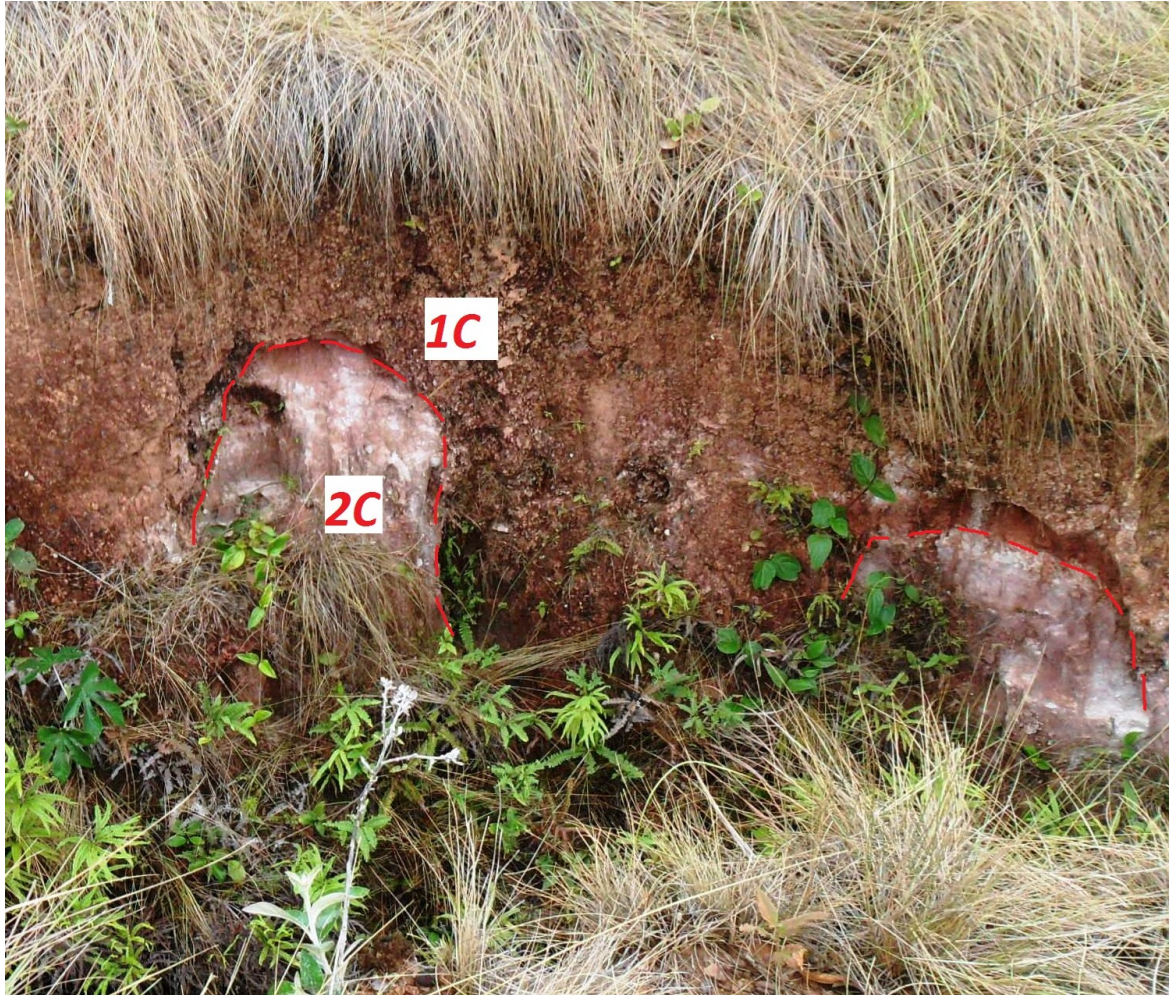
Foi possível observar que a camada 2C é mais erodível do que a camada 1C, conforme ilustra a Figura 24. Assim ela se submete mais intensamente a processos erosivos da água que escoou no talude da ravina, deixando o horizonte 1C suspenso podendo sofrer escorregamento.

Figura 24 – Detalhe mostrando os horizontes 1C e 2C.
