**Estudo dos processos erosivos com aplicação de abordagem  
morfopedológica na sub-bacia do rio do Sapo, sudoeste de Mato Grosso**

Dissertação apresentada ao Programa de Pós-Graduação em Recursos Hídricos da Universidade Federal de Mato Grosso, como requisito parcial para obtenção do título de Mestre em Recursos Hídricos, Área de Concentração: Recursos Hídricos – Manejo e Conservação.

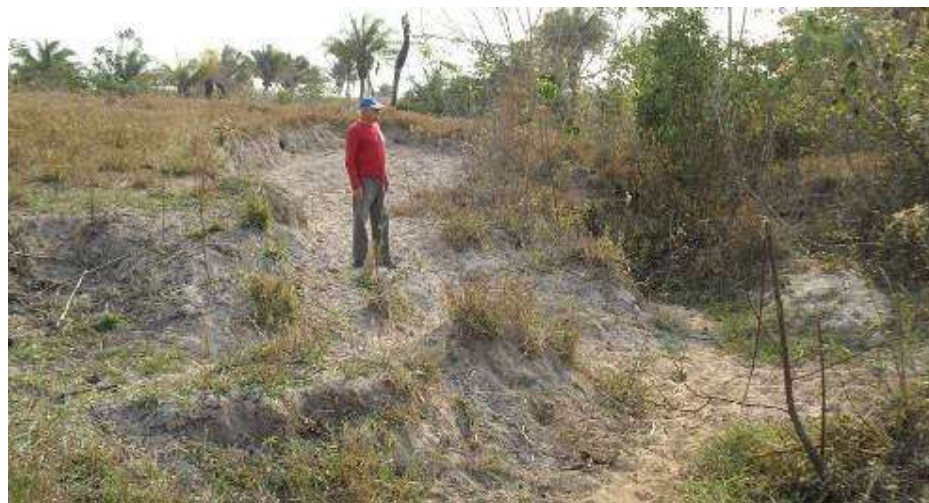
Figura 05 – Exposição de neossolo quartzarênico cinzento, em setor de vale de colinas amplas.

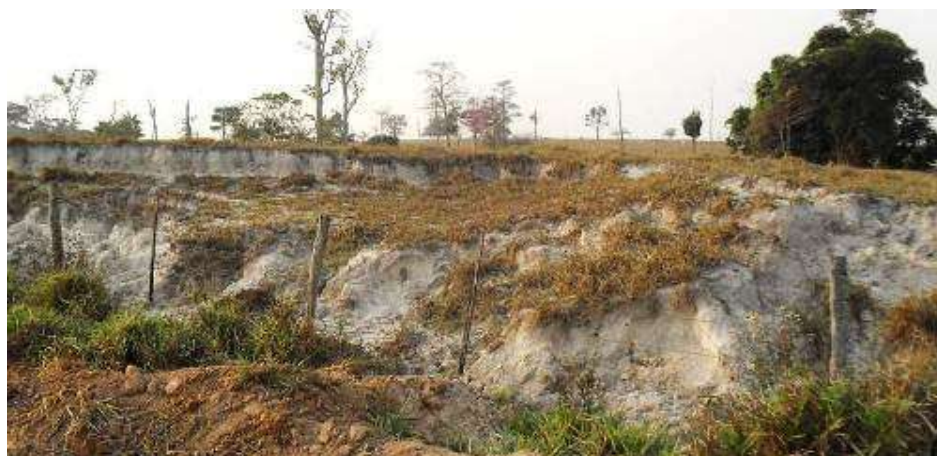
Figura 06 – Perfis de neossolo quartzarênico expostos por erosões, em região de pastagem, situada em vertente próxima a fundo de vale de colinas amplas.

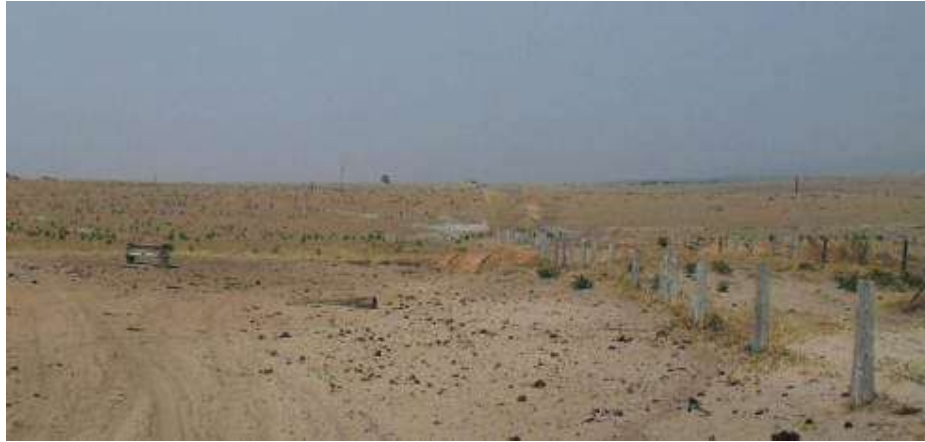
Figura 07 – Paisagem em domínio de neossolo quartzarênico, em colinas amplas com topos suaves a planos. Trecho a poucos quilômetros de escarpa que divide a Chapada do Planalto Dissecado dos Parecis.

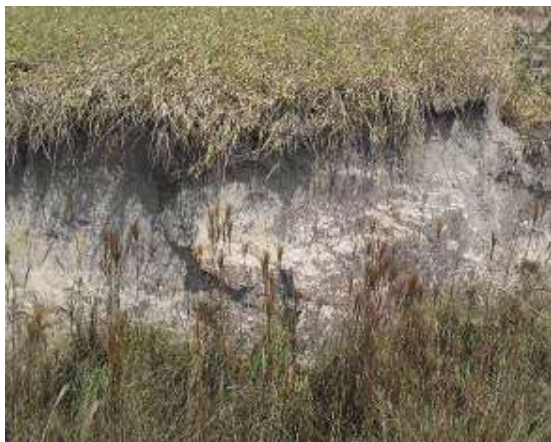
Figura 08 – Detalhe de perfil de Neossolo Quartzarênico.

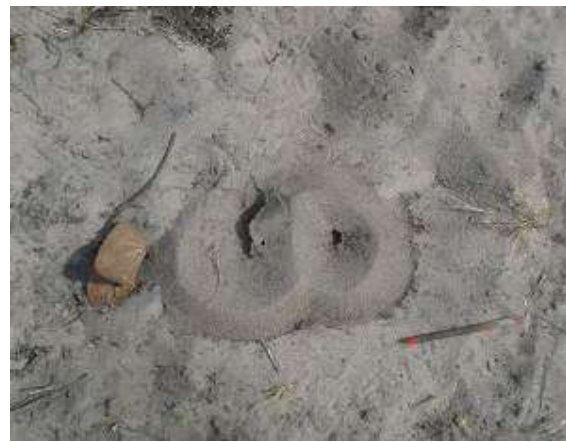
Figura 09 – Formigueiro trazendo partículas arenosas de Neossolo Quartzarênico até a superfície.

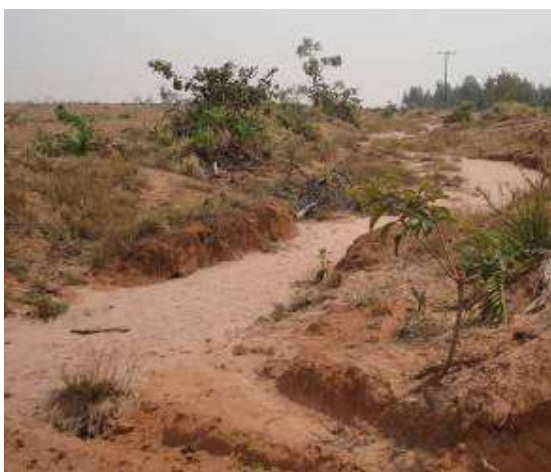
Figura 10 – Antiga estrada que sofreu processo erosivo, em terreno de Neossolo Quartzarênico.

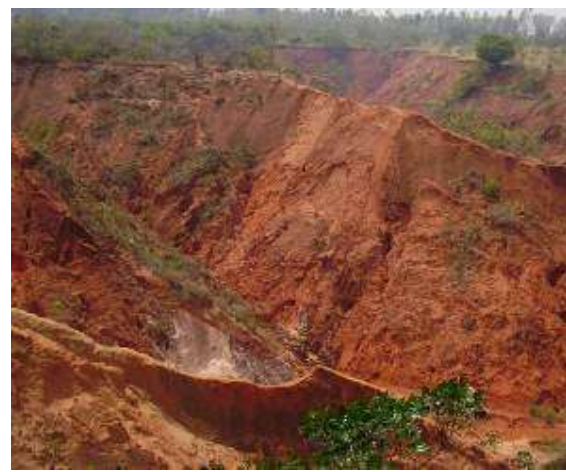
Figura 11 – Feições erosivas de boçorocas de grandes dimensões presentes em Neossolo Quartzarênico.

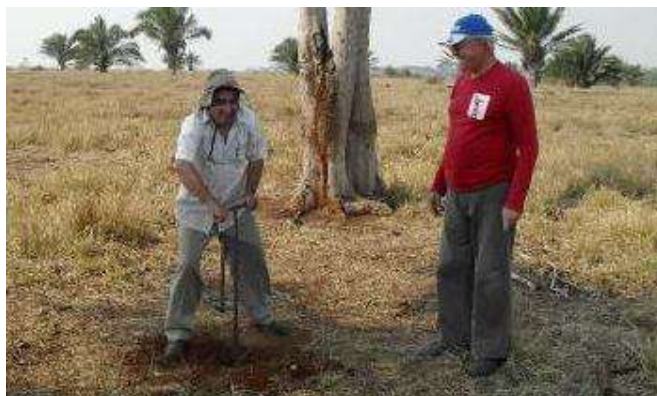
Figura 12 – Investigação a trado, identificando Latossolo Vermelho escuro.

Conforme análises efetuadas em perfis expostos e em amostras de sondagens a trado, como se observa nas Figuras 12 e 13, em termos gerais, o Latossolo presente na parte baixa da bacia possui nas porções mais superiores do perfil cor marrom avermelhado escuro, que vai gradando em profundidade para cor vermelho escuro, apresentando-se com textura argilosa com pouca areia, tanto no horizonte Ap identificado, como no B latossólico, e contém estrutura microagregada típica.

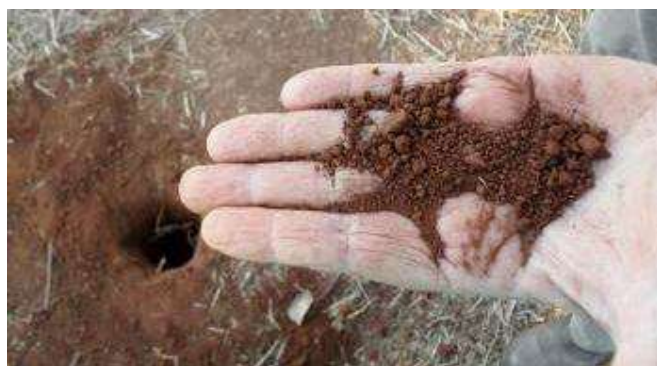
Figura 13 – Detalhe de amostra de solo coletado de Latossolo Vermelho Escuro, contendo típica estrutura microagregada.

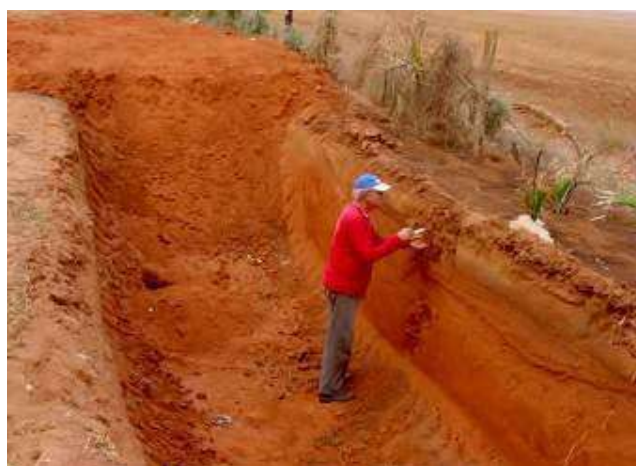
Figura 14 – Trincheira exibindo Latossolo Vermelho-Amarelo de textura média.

Nas porções de limite da bacia na sua parte alta, ocorre Latossolo Vermelho-Amarelo de textura média em terrenos de superfícies suaves, ocupando inclusive trecho das áreas planas da Chapada dos Parecis propriamente dita. Esse tipo de Latossolo mapeado, que é ilustrado nas Figuras 14 e 15, possui horizonte Ap areno-argiloso, sem estrutura e com cor bruno avermelhado, passando a horizonte Ab areno-argiloso sem estrutura e com cor vermelho amarelo. No horizonte B deste solo, se identifica BA argilo-arenoso, granular e de cor vermelho escuro, e Bw argilo-arenoso, com estrutura granular e de cor vermelho.

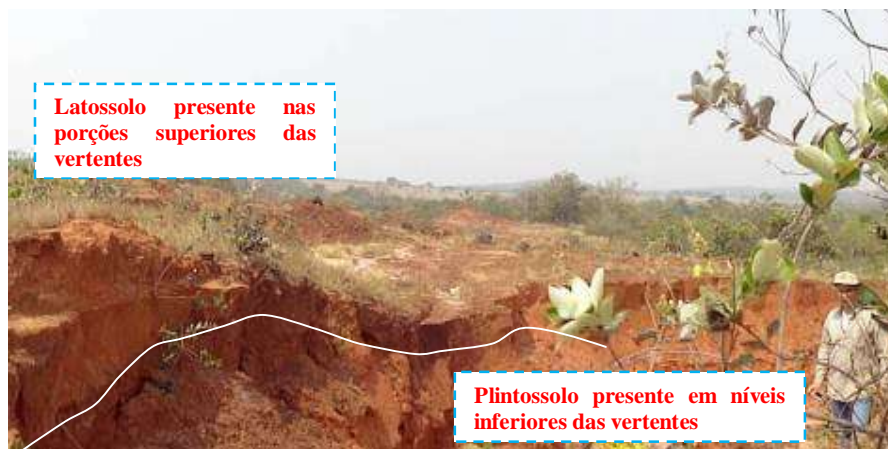
Figura 16 – Paisagem com erosão expondo ocorrência de associação de Latossolo e Plintossolo Pétrico.

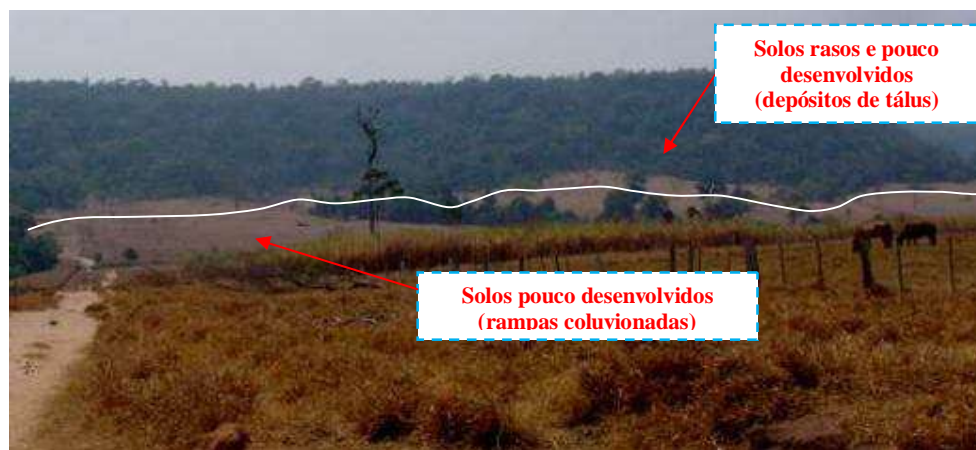
Figura 19 – Vista geral da escarpa com ocorrências de tálus e colúvios no sopé.

Esta unidade de mapeamento corresponde ao setor da escarpa do Planalto dos Parecis e o entorno da sua base. Abrange associação de tipos pedológicos pouco evoluídos, caracterizados por Neossolos Litólicos e Neossolos Regolíticos, mapeado em conjunto com tipos de terreno formado por coluviões, tálus e afloramentos de rochas areníticas (Figuras 19 e 20).

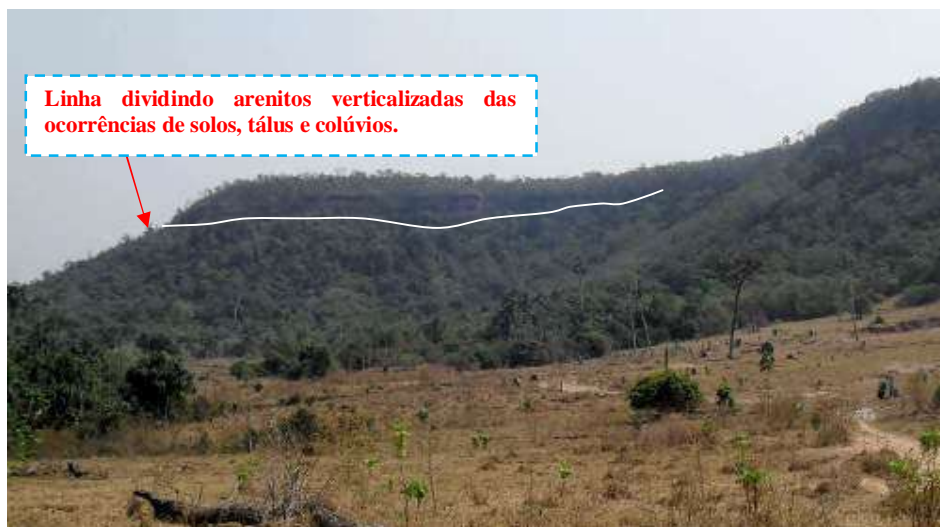
Figura 20 – Vista em plano de fundo das rochas areníticas em contato com vertentes de ocorrências de solos pouco desenvolvidos, com depósitos de tálus e colúvios no entorno do sopé da escarpa.

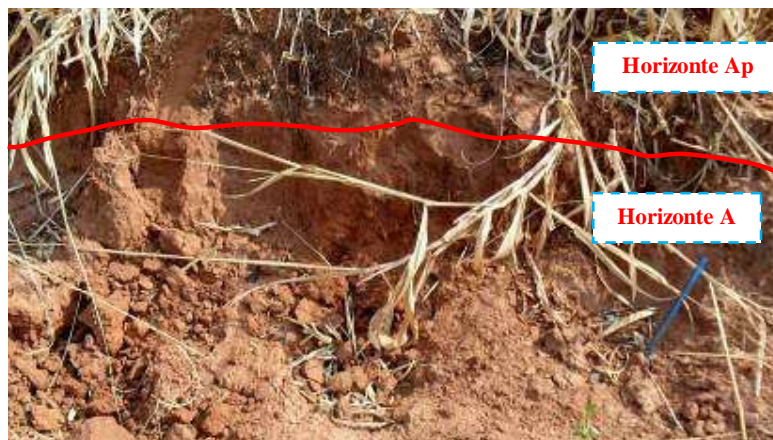
Figura 21 – Detalhe do horizonte A de Argissolo Vermelho Amarelo constituído de areia fina.

Os Argissolos Vermelho Amarelo apresentam horizonte A constituído de areia fina, de cor marrom avermelhado, como exibido na Figura 21, contendo espessura média de 30 cm para início de transição para o horizonte B textural, que possui textura argilosa e com cor vermelho escuro. Esse horizonte B textural segue em profundidade no perfil e apresenta espessuras variáveis até alcançar horizonte C de alteração de basalto, que se faz presente

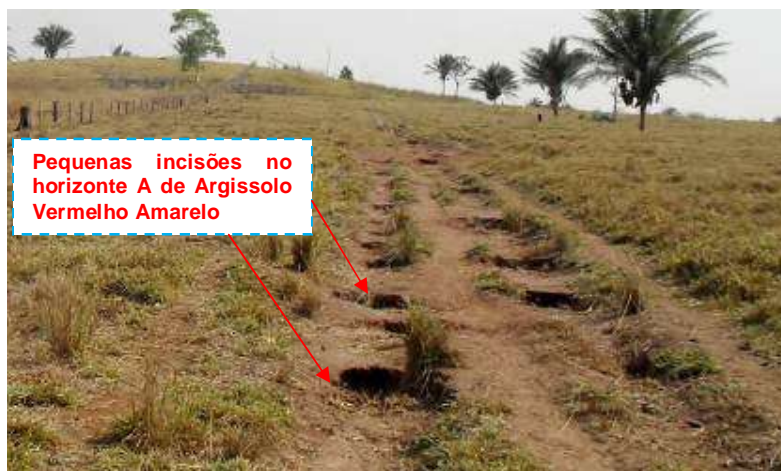
Figura 22 – Vista da paisagem de ocorrência de Argissolo Vermelho Amarelo, contendo alguns incisões na ordem de centímetros no seu horizonte A.

como substrato rochoso da região. O horizonte A, sob a ação concentrada de escoamento de água ou pisoteio de gado se mostra vulnerável ao desenvolvimento de sulcos (Figura 22).

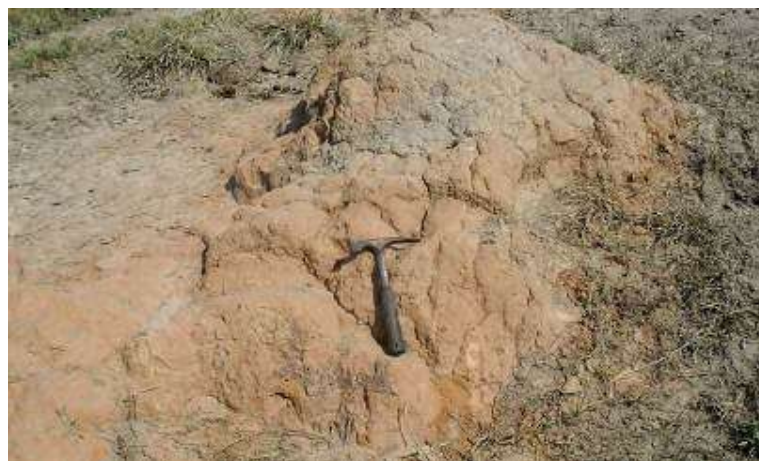
Figura 24 – Ocorrência de Argissolo Acinzentado, cujo horizonte A se encontra depauperado.

Os solos do tipo Argissolo Acinzentado exibem com frequência um horizonte Ap com espessura média de 30 a 40 cm, constituído de areia fina e com aspecto de areia lavada, cujos teores de matéria orgânica já se faz praticamente ausente em decorrência da interferência antrópica sobre o solo. As estruturas do horizonte Ap se mostram principalmente granular, grumosa e porosa, e a sua cor predominante é marrom acinzentado.

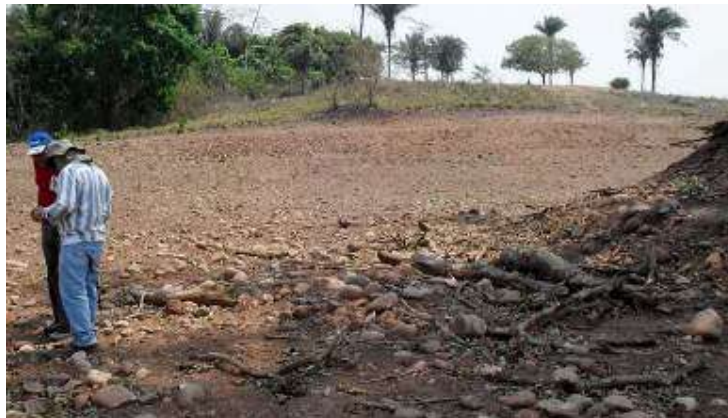
Figura 29 – Terreno de ocorrência de Cambissolo Háptico e Neossolo Litólico explorado como cascalheira para uso em pavimentação de estradas, originalmente constituída de vertentes com elevada inclinação.

Esta associação de solo, com predominância de Cambissolo Háptico e de presença em menor proporção de Neossolo Litólico ocorre em alguns setores na baixa bacia do Sapo, ocupando porções principalmente de pequenas colinas e vertentes significativas inclinações. Apresenta-se em geral com horizontes superiores de cor marrom avermelhado, de textura argilo-arenosa, contendo profundidade efetiva limitada pela ocorrência de seixos e blocos de composição principalmente polimítica (Figuras 29 e 30), cuja origem do material se acredita estar associada às rochas grosseiras da Fm. Salto das Nuvens. Essa pedregosidade aparece em geral a menos de 1m no perfil do solo, abaixo do horizonte B incipiente.

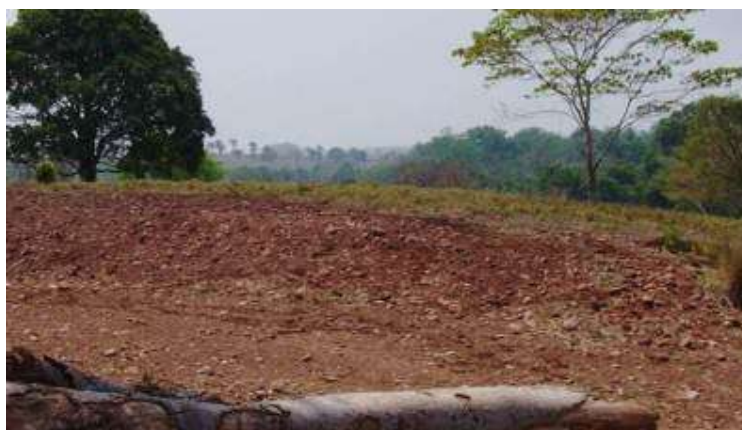
Figura 30 – Região com superfície topográfica reconformada pela exploração do nível cascalhento, abaixo do horizonte B incipiente depauperado.

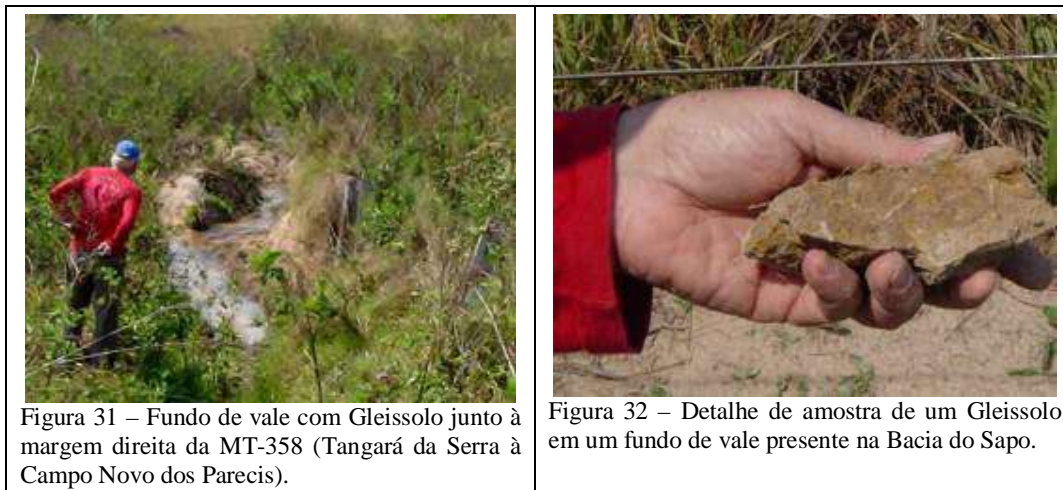
Figura 31 – Fundo de vale com Gleissolo junto à margem direita da MT-358 (Tangará da Serra à Campo Novo dos Parecis).

A associação de Neossolos Flúvicos e Gleissolos encontra-se associado a porções rebaixadas na bacia, sobretudo ao longo do curso do rio do Sapo, que em alguns trechos forma planícies de inundação, propícias ao aparecimento dos Neossolos Flúvicos, sendo que em setores de fundos de vales mal drenados, onde o nível d'água se encontra próximo à superfície podem ocorrer Gleissolos, como nas situações ilustradas nas Figuras 31 e 32.

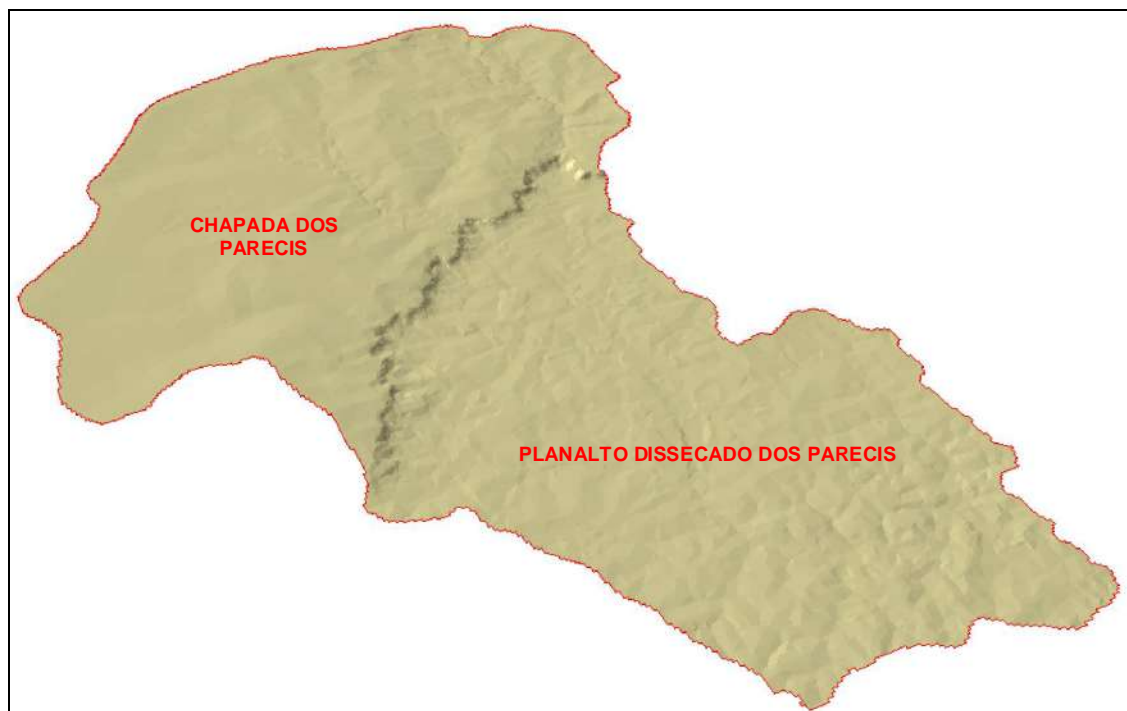
Figura 33 – Modelo Digital de Terreno da sub-bacia do rio do Sapo.

A seguir é apresentada a Figura 33 contendo um Modelo Digital de Terreno (MDT) elaborado para a sub-bacia e em seguida uma Tabela sintetizando a compartimentação geomorfológica proposta para a mesma.

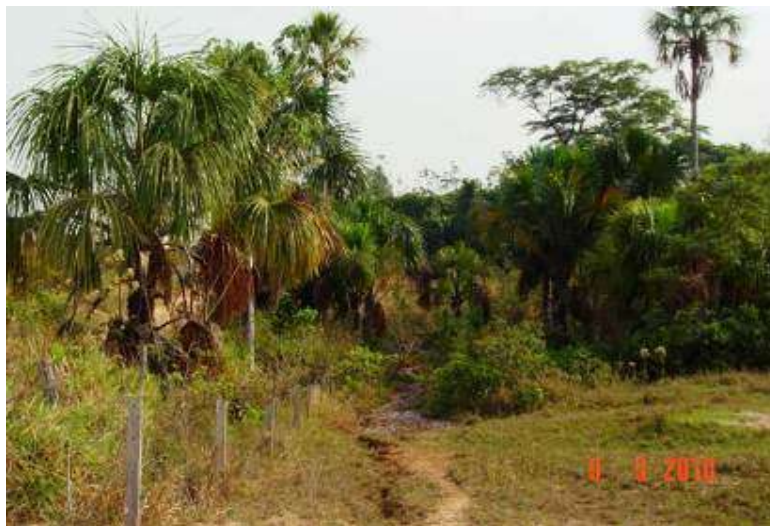
Figura 36 – Fundo de vale suave com presença de buritis, com nível d’água aflorante a sub-aflorante.

Os fundos de vales, como se percebe na Figura 36, são suaves, ocorrendo na forma predominante de “U” ou em “berço”, com presença muitas vezes de curso d’água no talvegue, especialmente as do tipo intermitente.

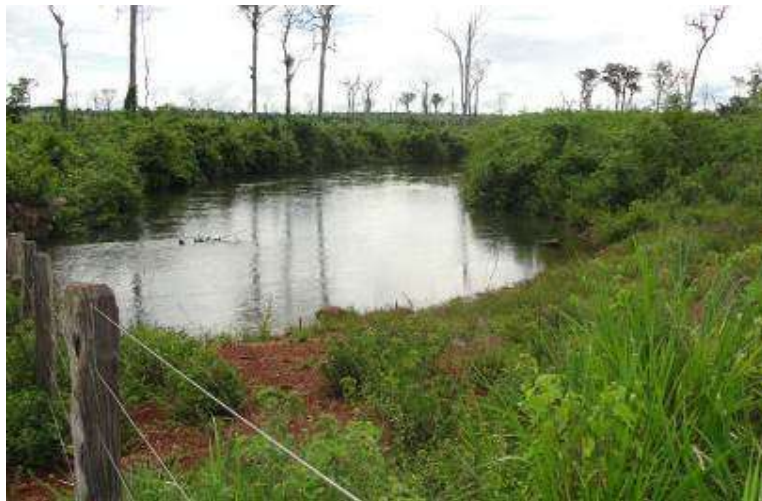
Figura 37 – Curso do rio do Sapo, no setor baixo da bacia, em trecho cujas margens apresentam planície sujeita a inundação.

As planícies fluviais correspondem a superfícies aplainadas identificadas em margens de trechos do rio do Sapo sujeita a inundações periódicas, situadas principalmente na parte baixa e média da bacia (Figura 37), ou seja, na unidade de Planalto Dissecado dos Parecis.

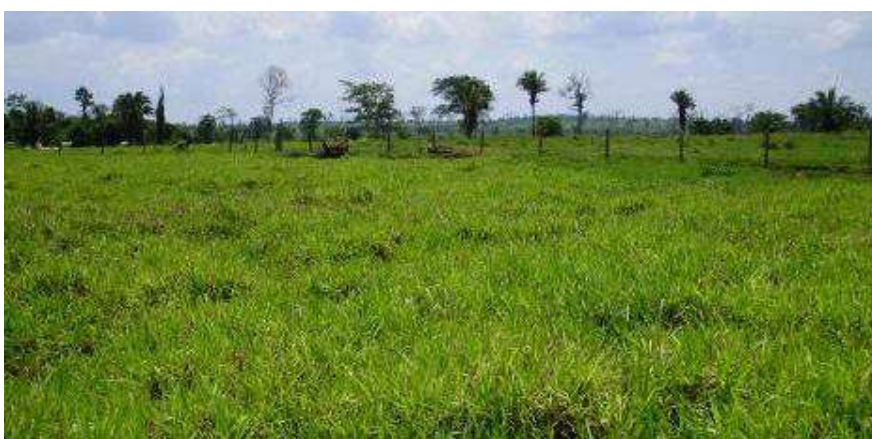
Figura 38 – Superfície em rampa, em margem esquerda do rio do Sapo, em setor da baixa bacia.

Esta unidade se posiciona no trecho final do rio do Sapo em direção a sua foz, ocorrendo em ambas às margens do rio principal, mas com maior extensão pela margem direita. Apresenta como características colinas amplas marcadas por baixas amplitudes e predominantemente alongadas, com presença também de colinas amplas com comprimento de rampa mais restrito. As colinas estão associadas com vertentes na forma de rampas, em geral com declividades menores que 5% (Figuras 38 e 39) e com caimento para o vale do Sapo e seus afluentes.

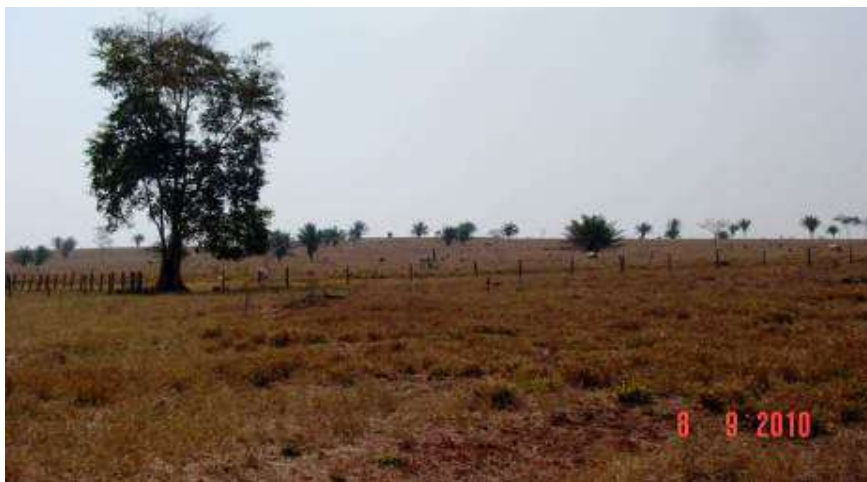
Figura 39 – Paisagem de colinas amplas com superfícies em rampas, na margem direita do rio do Sapó.

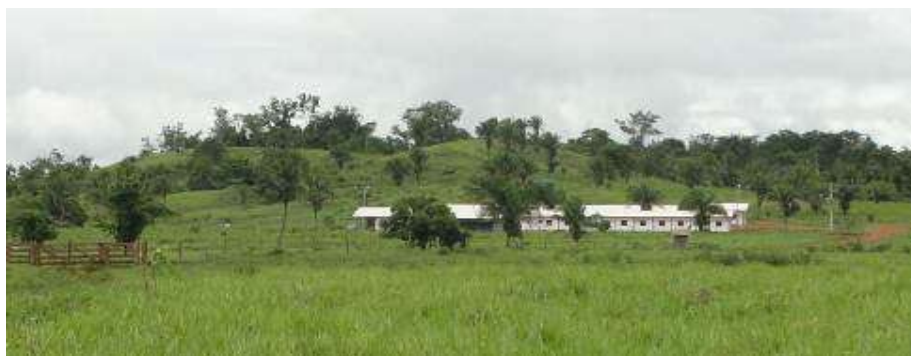
Figura 40 – Vista de colinas pequenas ao fundo da imagem, com vertentes retilíneas a convexos, na margem esquerda do rio do Sapó.

Esta unidade mapeada situa-se em porções na baixa bacia do Sapó, com ocorrência tanto na margem direita como a esquerda do rio do Sapó. Corresponde a áreas que abrangem colinas pequenas em associação com vertentes em rampas. As colinas de forma geral são de amplitudes moderadas, cujas vertentes por vezes se encontram rampeadas, prevalecendo topos estreitos e convexos com vertentes em formas retilíneas a convexos, conforme se nota nas Figuras 40 e 41. Algumas dessas pequenas colinas rampeadas se encontram alinhadas na paisagem.

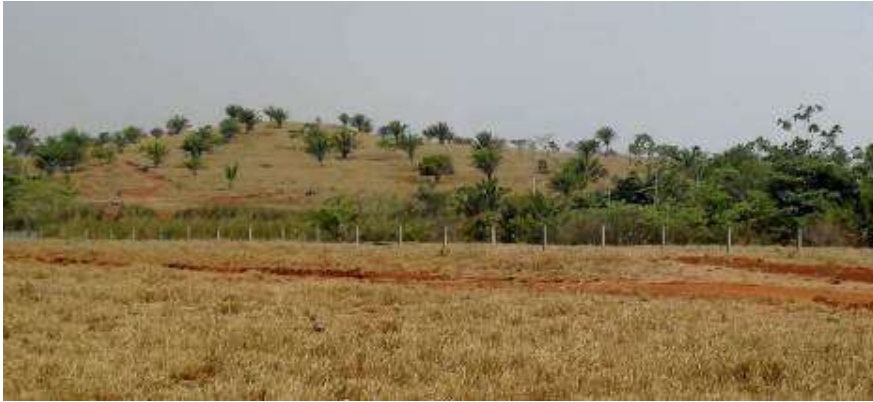
Figura 41 – Paisagem contendo colinas pequenas com vertentes rampeadas ao fundo da imagem, na margem direita do rio do Sapo.

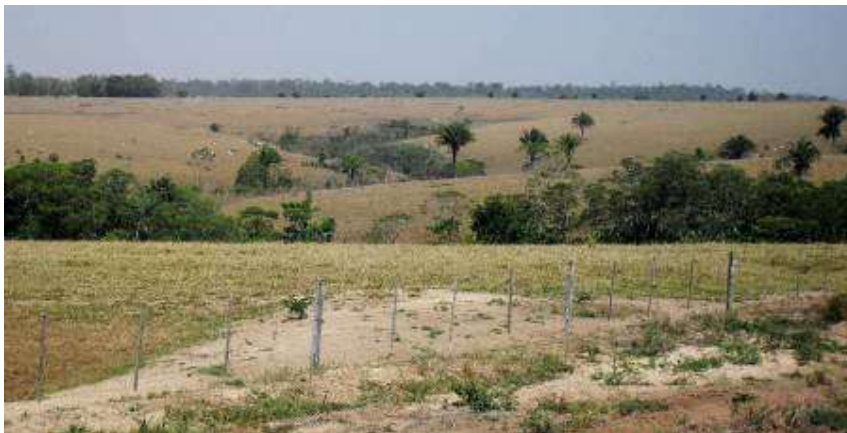
Figura 42 – Típicas colinas médias, com topos planos a convexos, ocupando trecho da baixa bacia do Sapo.

As colinas médias, de montante para jusante apresentam tendência de ligeiro aumento na dissecação de drenagem. Assim como transiciona, neste mesmo sentido, de colinas médias mais alongadas, com topos planos a ligeiramente convexos, e de vertentes predominantemente convexas, para colinas médias com topos convexos (Figura 42), e de vertentes convexadas no terço médio a superior (Figura 43), apresentando predominância de concavidade no terço inferior.

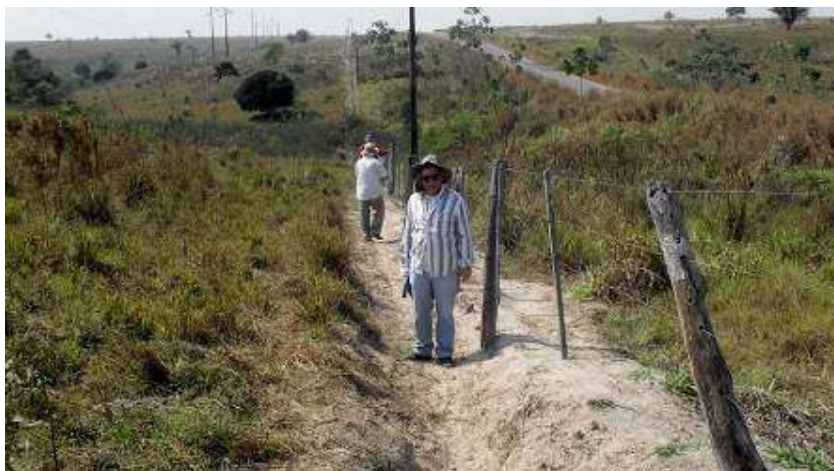
Figura 43 – Detalhe de caimento de vertente de colinas médias, na margem direita da MT-358 (sentido Tangará da Serra à Campo Novo dos Parecis).

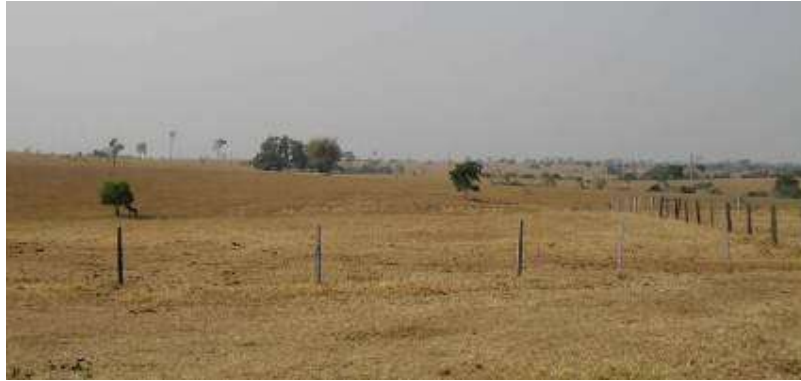
Figura 44 – Paisagem dominada por colinas amplas, marcadas por baixas amplitudes.

Essas colinas, formadas por longo comprimento de rampa e de amplitude moderada a baixa e com vales suaves (Figura 44), apresentam certa mudança no padrão de sua morfometria a medida que se aproxima do sopé da escarpa, onde inclusive é possível notar um ligeiro aumento da dissecação no terreno. Nesse trecho, mais a montante na unidade, se nota certo aumento na sua amplitude e declividade, visualizada na Figura 45.

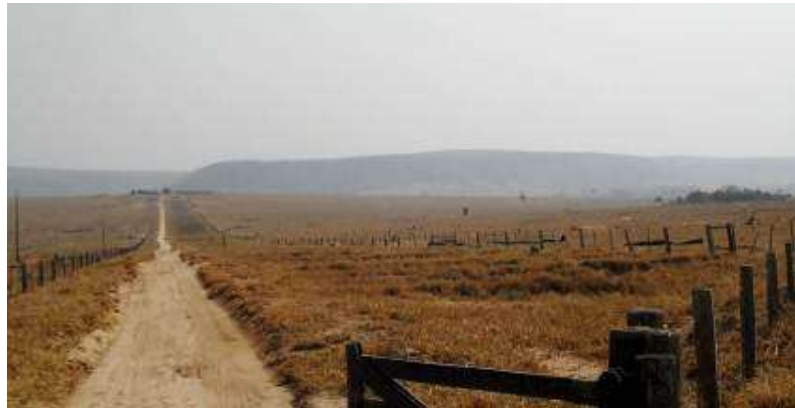
Figura 45 – Vista panorâmica de colinas amplas se estendendo até o sopé da escarpa (ao fundo).

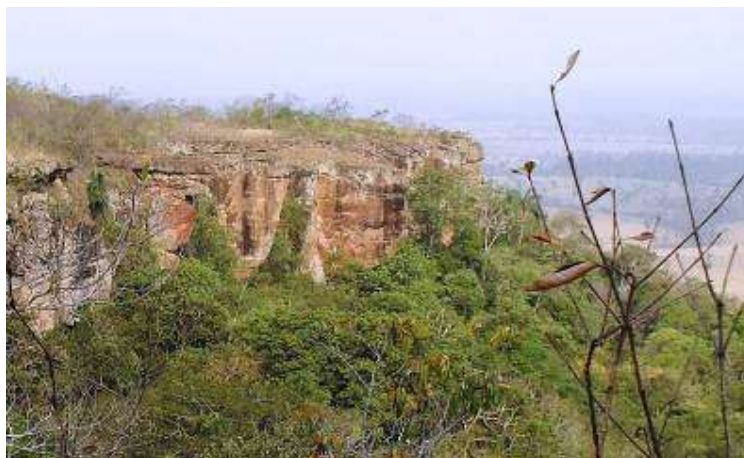
Figura 46 – Escarpa verticalizada, formada por arenitos, se notando tálus e colúvios acompanhando a sua base.

As escarpas, cujos paredões são constituídos de rochas areníticas do Grupo Parecis, apresentam-se verticalizados a subverticalizados (Figura 46). Enquanto que as rampas coluvionadas são formadas por solos arenosos (Figura 47), contendo contribuição de material proveniente da própria escarpa, que sofreu pequeno transporte após ser desprendido das rochas.

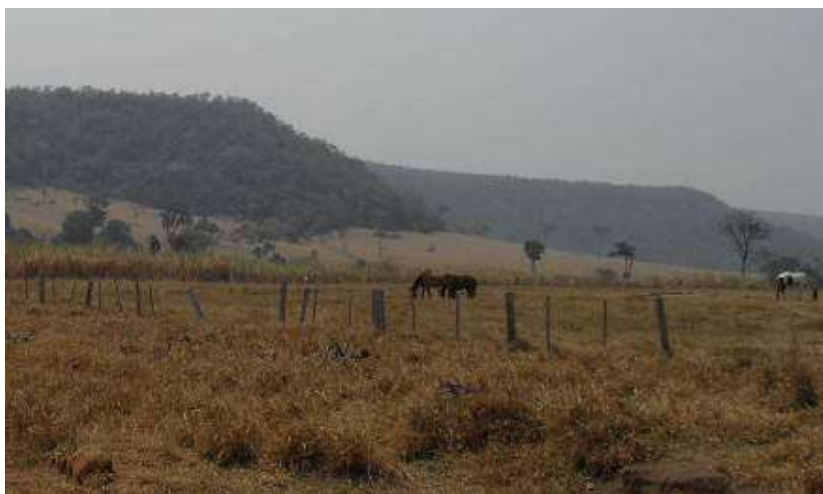
Figura 47 – Vista de frente para escarpa, com destaque para as rampas coluvionadas presentes na sua base.

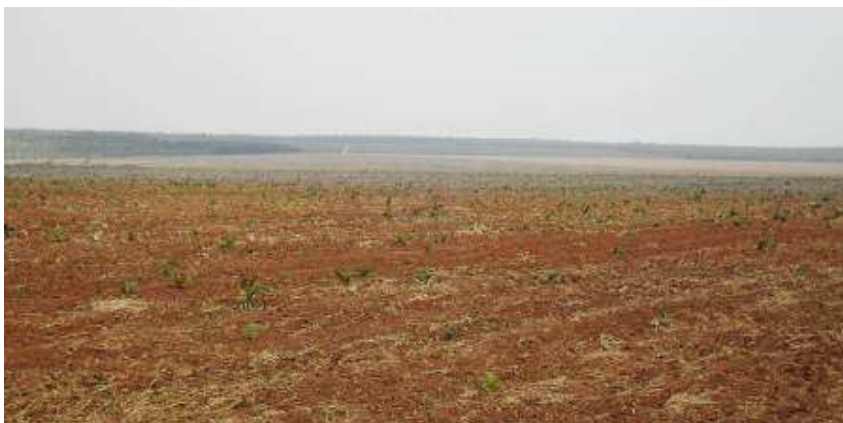
Figura 48 – Relevo com superfícies em rampas dominando a paisagem, acima da escarpa do Planalto dos Parecis.

Os terrenos são marcados pelo caimento suave, no sentido da Chapada de cimeira à escarpa, com a declividade atingindo baixos valores, em geral abaixo de 5%, conforme atesta as Figuras 48 e 49, podendo aumentar um pouco quando ocupa as bordas do topo da escarpa.

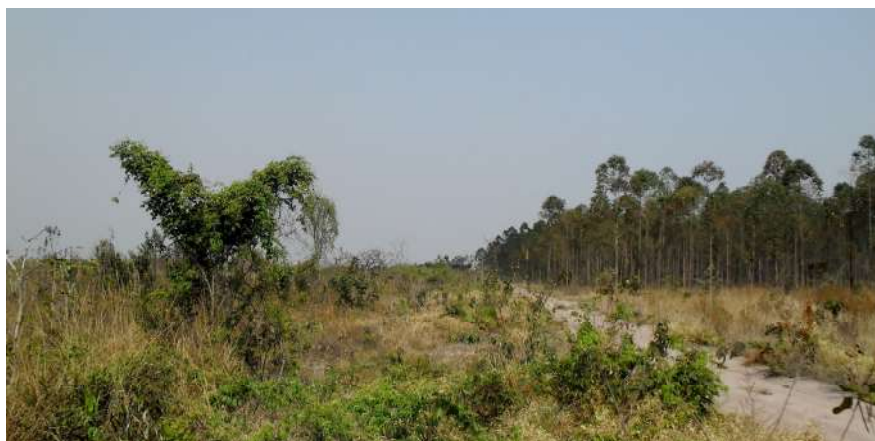
Figura 49 – Superfícies em rampas acima da escarpa, com baixo declive caindo para a mesma.

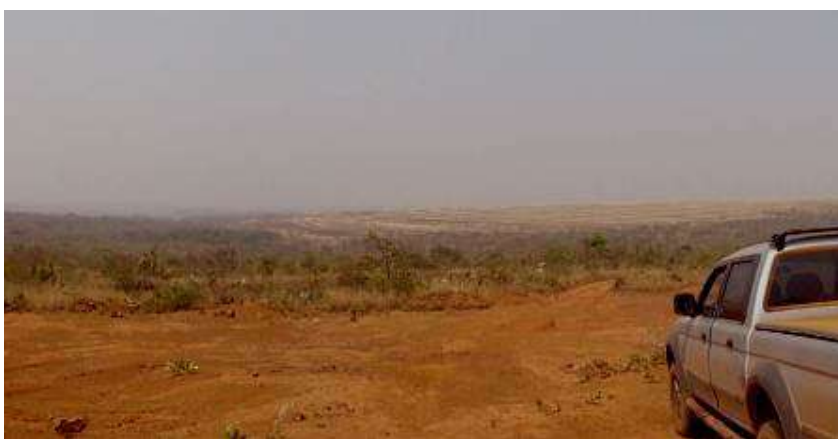
Figura 50 – Vista ampla de região de anfiteatro erosivo de cabeceira

Os anfiteatros erosivos presente na bacia estão situados no extremo norte da área de pesquisa, ocupando porções de cabeceiras de cursos d'água formadores do rio do Sapo e do ribeirão Água Limpa. As suas vertentes, por onde drenam as águas de chuvas em direção as nascentes, apresentam-se com longo comprimento de rampa e com amplitude moderada a alta, contendo forma principalmente côncava (Figuras 50 e 51).

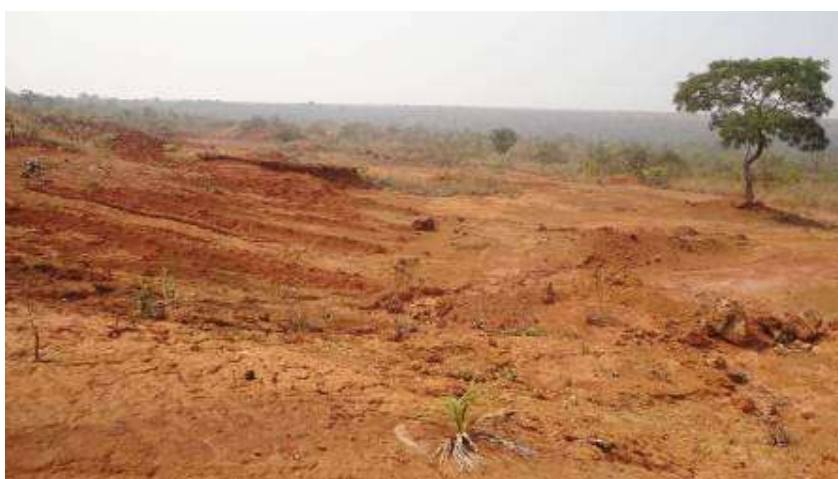
Figura 51 – Detalhe de vertente de relevo em anfiteatro erosivo de cabeceira

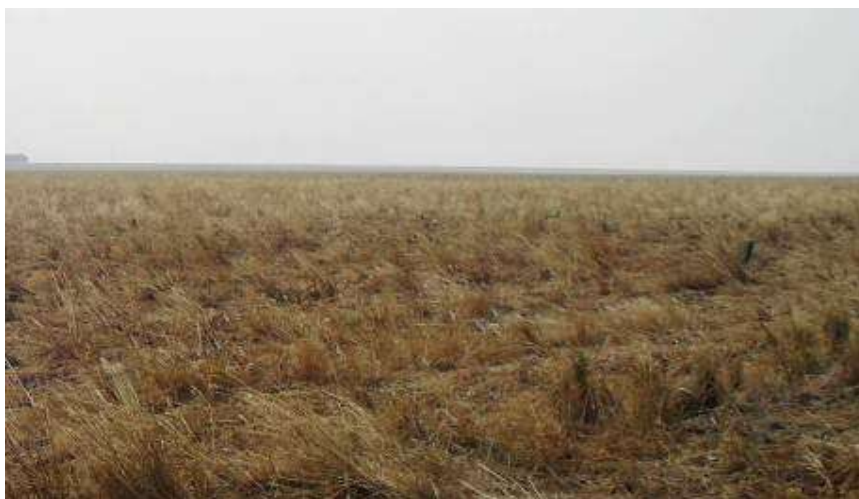
Figura 52 – Vista em primeiro plano de parte do trecho aplainado que ocorre na bacia do Sapo.

As superfícies planas mapeadas na bacia, com declividade abaixo de 1% (Figura 52), se localizam em porção do extremo norte da área de pesquisa, onde acompanha os limites a montante da bacia. A extensão desta unidade é bastante restrita, com boa parte da área situando-se no entorno de trecho da BR-364, cujo traçado foi projetado no local justamente por ser um setor aplainado. Conforme as características da topografia, esta forma de relevo ocupa o setor caracterizado como Chapada propriamente dita.

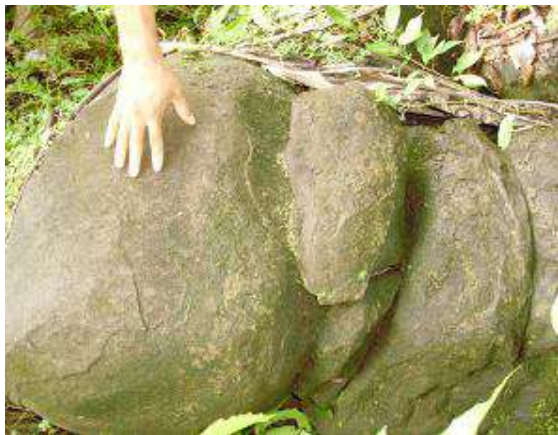
Figura 56 - Basaltos sob a forma de matações arredondados, originado de esfoliação esferoidal.

As estruturas citadas, observadas nas Figuras 55 a 63, assim como as relações de intertrapes, podem se comportar como descontinuidades no material rochoso, uma vez que tais descontinuidades são regiões de preferencial percolação de água subterrânea, agindo gradativamente no sentido de aumentar o intemperismo químico, e dessa forma, abrir caminho também para o intemperismo físico. Mas, em termos gerais, o substrato geológico

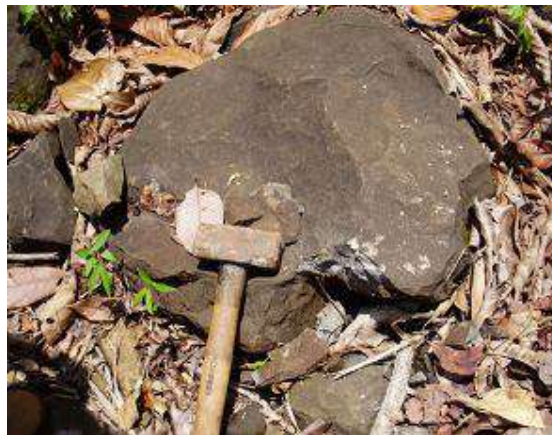
Figura 57 – Presença de bloco de basalto maciço, próximo a queda d'água Saltinho do Sapo.

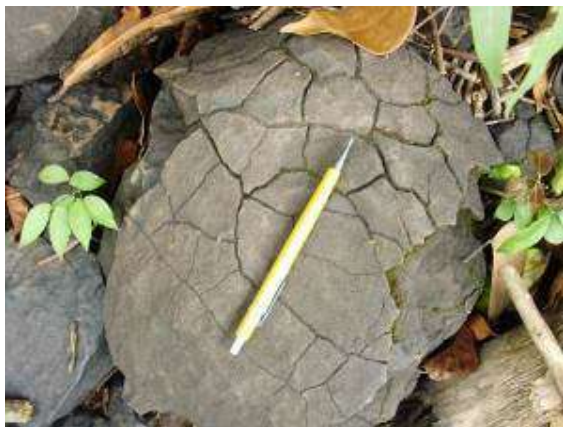
Figura 58 - Bloco de basalto com juntas de contração, formando um aspecto de “casco de tartaruga”.

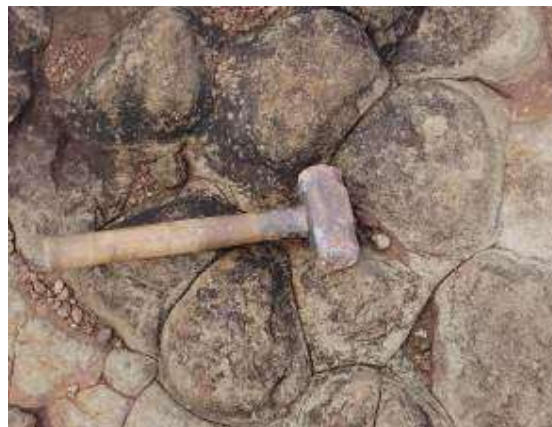
Figura 59 - Afloramento de basalto com juntas condicionando o aparecimento de esfoliação esferoidal.

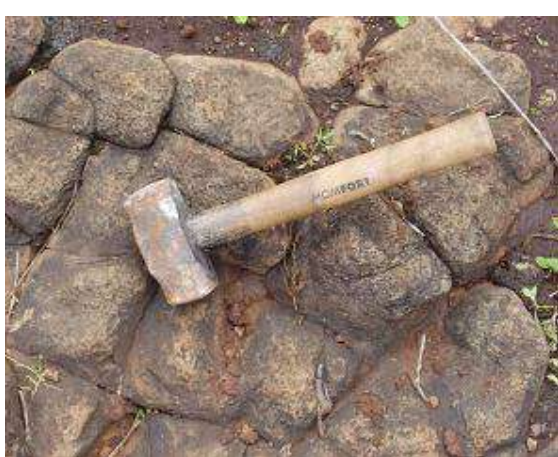
Figura 60 – Detalhe e afloramento de basalto com juntas abrindo caminho para alteração e separação da rocha em blocos.

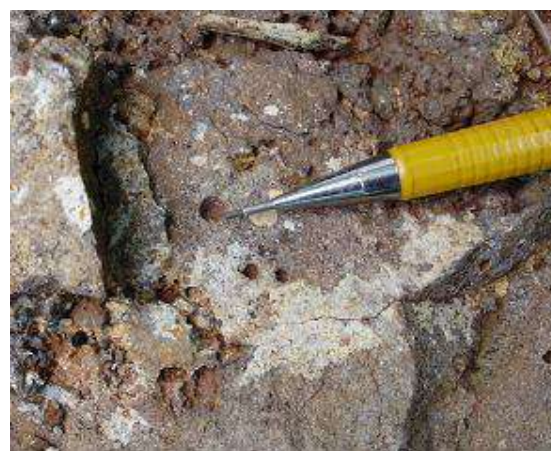
Figura 61 – Amostra de basalto cinzento, estruturados por vesículas.

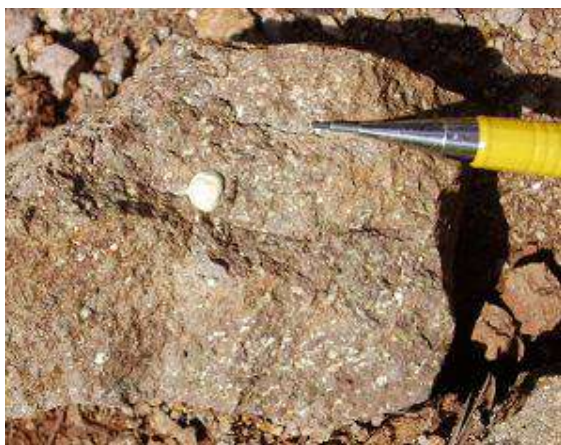
Figura 62 - Detalhe de basalto alterado por exposição ao intemperismo, contendo amígdalas.

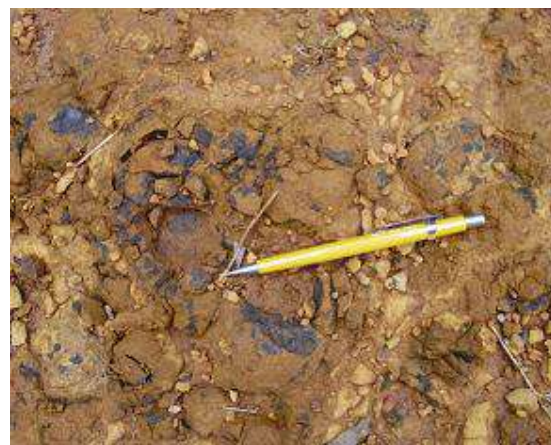
Figura 63 - Afloramento de basalto com capas superficiais de alteração, na cor amarela.

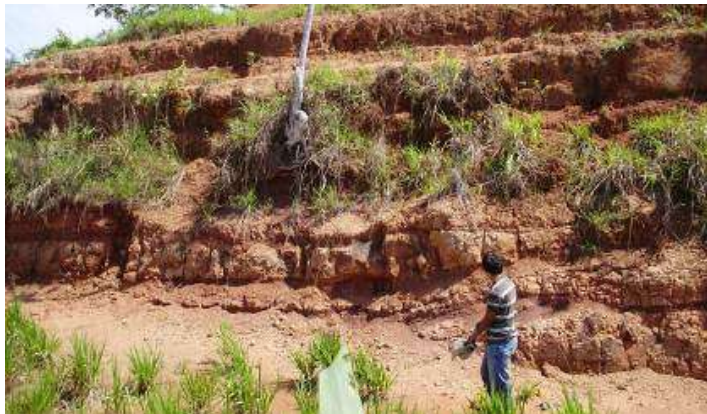
Figura 64 – Afloramento a margem da MT-358 (a alguns quilômetros da bacia do Sapo), contendo arenitos da Fm. Salto das Nuvens, intertrapeados por basaltos da Fm. Utiariti.

Conforme os trabalhos de campo efetuados na bacia do Sapo, constatou-se certa escassez de afloramentos da Fm. Salto das Nuvens, sendo verificada extensa área de solo residual arenoso, produto de alteração do mesmo. Entretanto, em regiões próximas a divisa da bacia é possível notar boa ocorrência de afloramentos, permitindo inferir a partir dela, como no afloramento ilustrado na Figura 64, muitas informações a cerca do substrato geológico presente no interior da bacia.

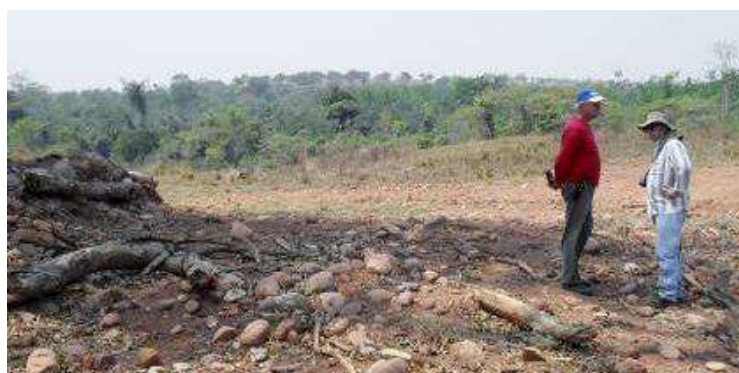
Figura 65 – Cascalheira explorada, próximo a um afluente do rio do Sapo com ocorrência de cascalhos polimíticos, com origem de provável retrabalhamento de sedimentos da Fm. Salto das Nuvens.

Saindo da MT-358 e entrando na via de acesso que conduz à cachoeira Salto das Nuvens, próxima a área da bacia do Sapo, se observa em cortes de estrada a ocorrência de cascalhos petromíticos, com matriz argilo-arenosa, sendo os clastos constituídos principalmente por arenito, quartzo, fragmentos de basalto alterado e feldspatos. Esse pacote de substrato grosseiro, que mantém ressaltos topográficos representados por colinas na região, demonstra ter origem ligada a retrabalhamentos de litotipos grosseiros pertencentes a Fm. Salto das Nuvens (Figura 65), especialmente em seus conglomerados e arenitos conglomeráticos.

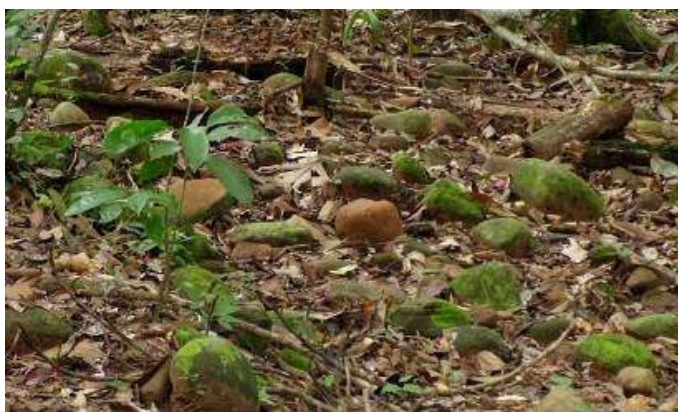
Figura 66 – Detalhe de cascalhos oligomíticos (quartzo e arenito) em encosta próximo a foz do rio do Sapo.

Em área próxima a confluência do rio do Sapo com o Sepotuba (Figura 66), é possível notar ocorrências de afloramentos rochosos em condições de significativa alteração, marcado por blocos e matacões imersos em uma matriz arenosa. Essas litologias identificadas como pertencentes a Fm. Salto das Nuvens deva corresponder à alteração por intemperismo de conglomerados oligomíticos contendo seixos bem retrabalhados de quartzo e arenitos de natureza quartzo-feldspática de granulometria predominantemente média a grossa, não sendo possível observar algum tipo de estrutura definida para essa ocorrência, se mostrando aparentemente em aspecto maciço. Em subsuperfície, possivelmente deva ocorrer conglomerados intercalados com arenitos.

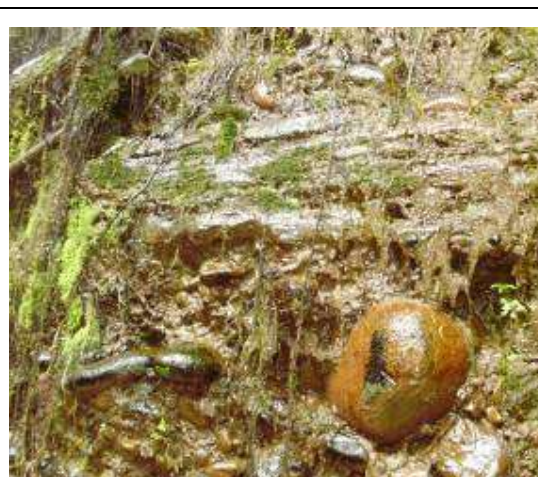
Figura 68 – Detalhe de arenitos e conglomerados da Fm. Salto das Nuvens, na Pousada Salto das Nuvens.

juntamente com intercalações de arenitos de granulometria variada, é bem provável que essa associação constitua o principal substrato geológico presente na bacia do Sapo, na área do Planalto Dissecado dos Parecis, abaixo da escarpa. Nessa região do Planalto, a Fm. Salto das Nuvens perde representatividade somente na região no entorno da foz do Sapo, onde predominam substrato basáltico, e por vezes pode também estar presentes arenitos intertrapeados por basaltos (Figuras 67 e 68).

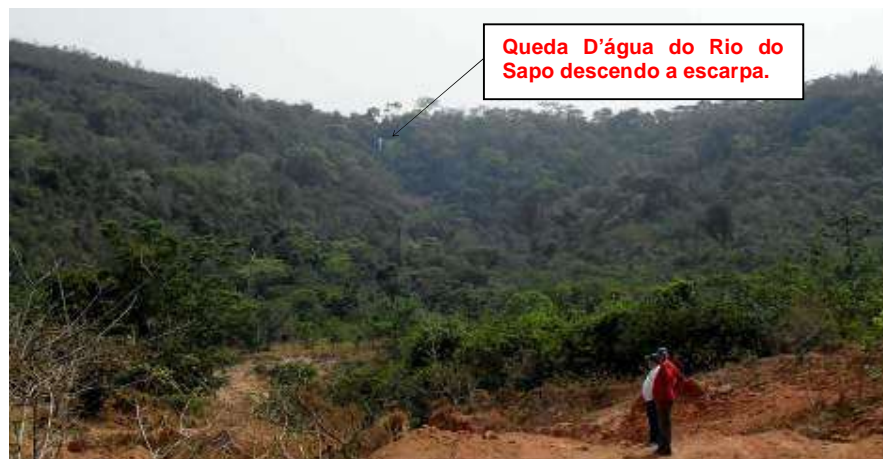
Figura 69 – Vista no plano de fundo da escarpa no Planalto dos Parecis, mantidos por arenitos da Fm. Utiariti. Com destaque para a queda d'água do rio do Sapo, descendo a escarpa.

Os arenitos identificados são de cor avermelhado, localmente maciços, com granulometria média a fina, composto essencialmente de quartzo e feldspatos, apresentando-se parcialmente cimentado por silicificação diagenética (Figuras 69 a 77), o que imprime às rochas com essa estrutura certa resistência à desagregação.

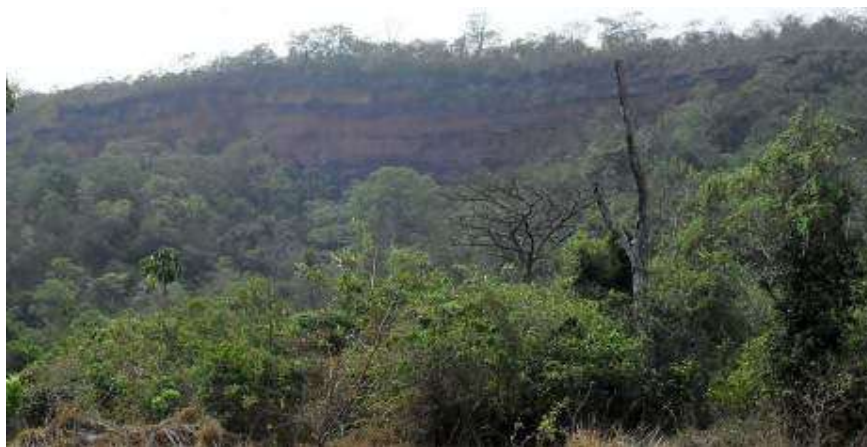
Figura 70 – Vista de paredão verticalizado na escarpa, constituído por arenitos subhorizontalizados da Fm. Utiariti.

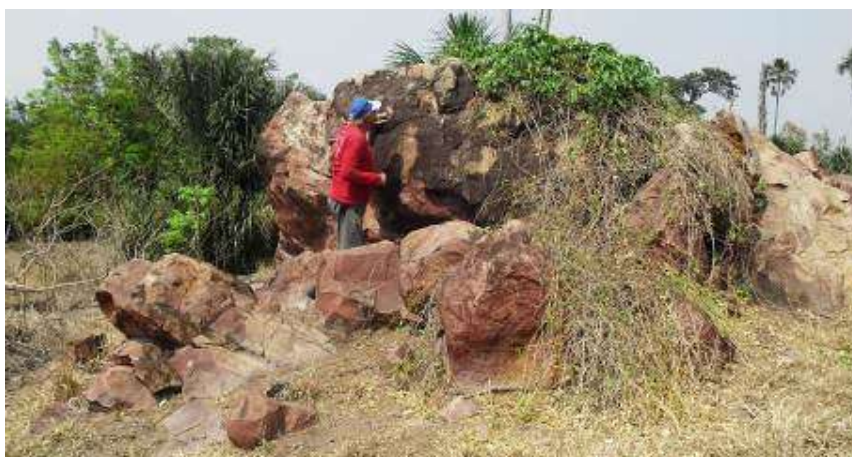
Figura 71 – Detalhe de afloramentos e matacos de arenitos provenientes de queda de rocha da escarpa.
