**Estudo dos processos erosivos com aplicação de abordagem  
morfopedológica na sub-bacia do rio do Sapo, sudoeste de Mato Grosso**

Dissertação apresentada ao Programa de Pós-Graduação em Recursos Hídricos da Universidade Federal de Mato Grosso, como requisito parcial para obtenção do título de Mestre em Recursos Hídricos, Área de Concentração: Recursos Hídricos – Manejo e Conservação.

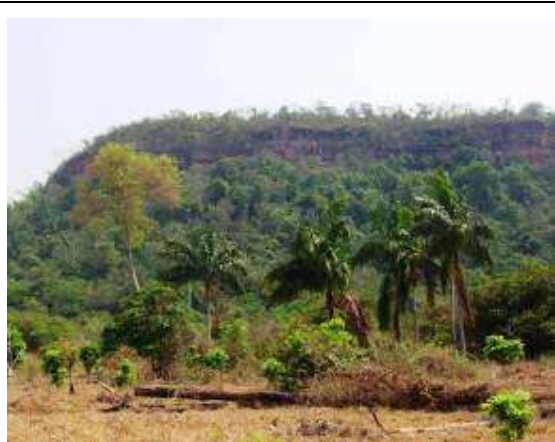
Figura 72 – Vista de trecho do paredão da escarpa, constituída de rocha arenítica.

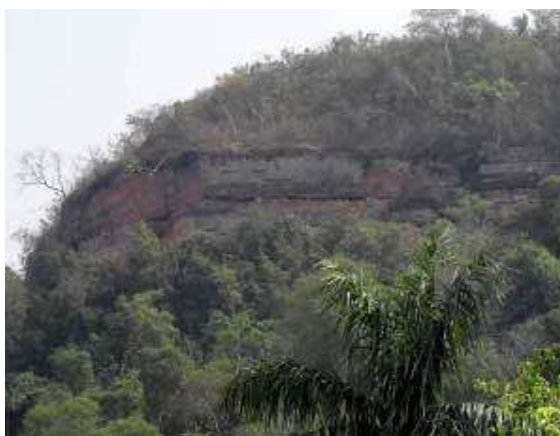
Figura 73 – Vista de “zoom” ampliado do paredão da escarpa, com detalhe para as rochas da Fm. Utiariti.

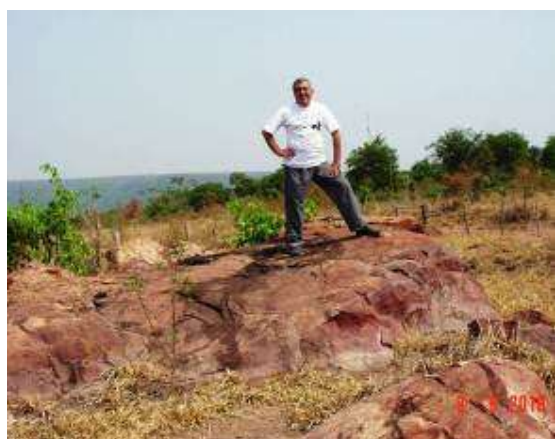
Figura 74 - Afloramento de arenito maciço avermelhado da Fm. Utiariti.

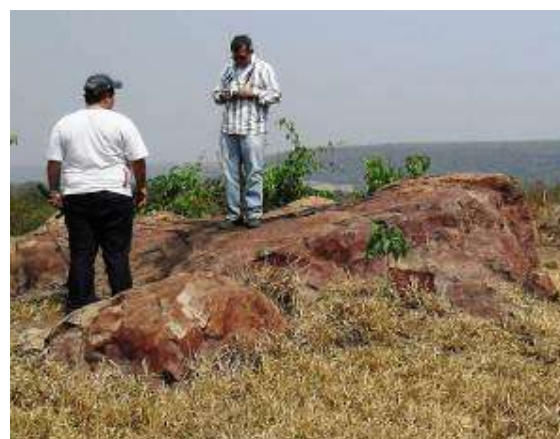
Figura 75 - Afloramento de arenito fino de cor avermelhada, localmente silicificado.

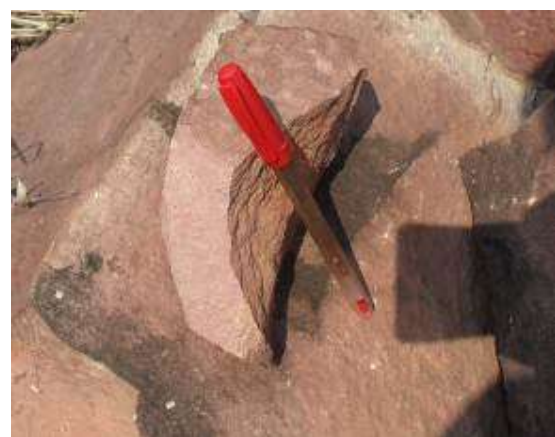
Figura 76 – Detalhe de amostra de arenito com grãos unidos por silicificação diagenética.

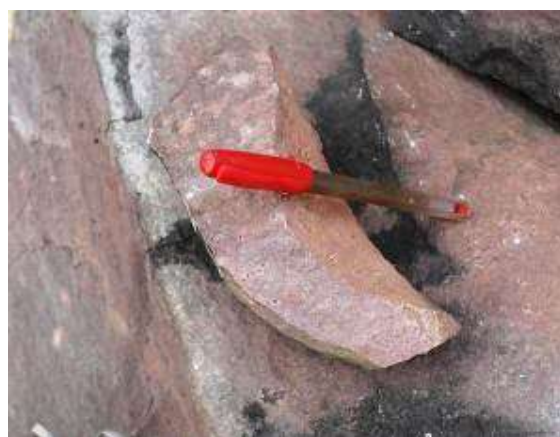
Figura 77 – Arenito quartzo-feldspático, maciço e com boa coesão.

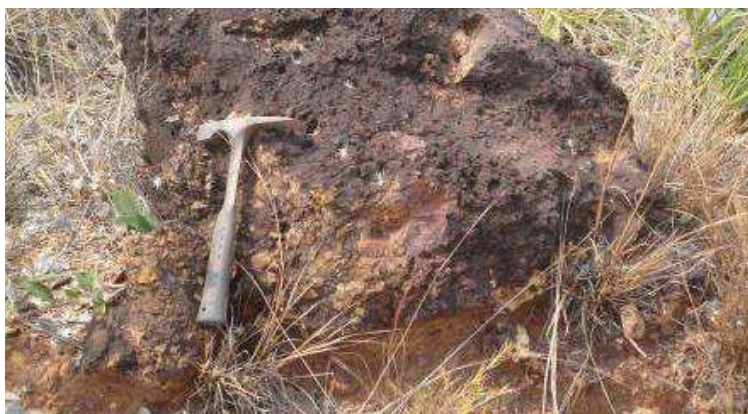
Conforme os levantamentos de campo, a unidade caracteriza-se como níveis essencialmente de petroplintita (lateritas ferruginosas), ilustrada na Figura 78, com espessura variável, cobertos por solos argilo-arenosos intercalados à petroplintita na forma de concreções (Figuras 79 e 80). Inclusive, há setores desta unidade, a sul da BR-364, que vem sendo explorada como cascalheira de empréstimo para uso em pavimentos de estrada, sendo escavados os níveis de ocorrências de crosta de petroplintita.

Figura 78 – Detalhe de ocorrências de petroplintita parcialmente maciça, e com porção apresentando aspectos de oólitos.

Esses níveis ainda preservados de petroplintita, que se apresentam com certa continuidade e de forma maciça no subsolo, constituem uma descontinuidade geológica e dificultam a infiltração da água no solo, condicionando à água tendência ao escoamento, inclusive subsuperficial. Ou seja, sua presença, em certas circunstâncias, sobretudo em

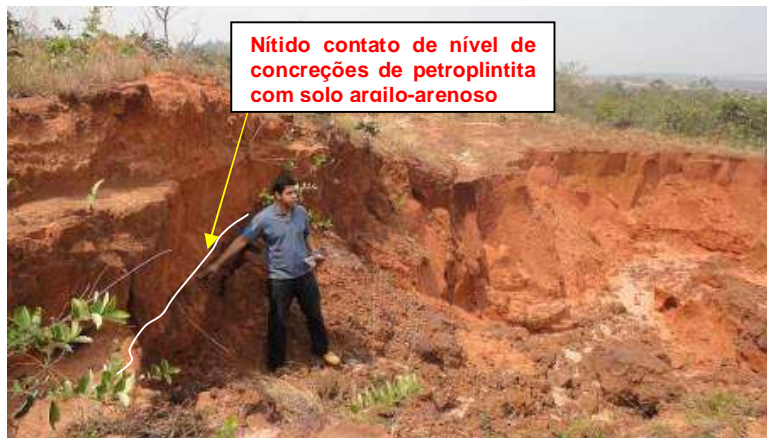
Figura 79 – Ocorrência de Cobertura Detrito-Laterítica ao norte da área de pesquisa.

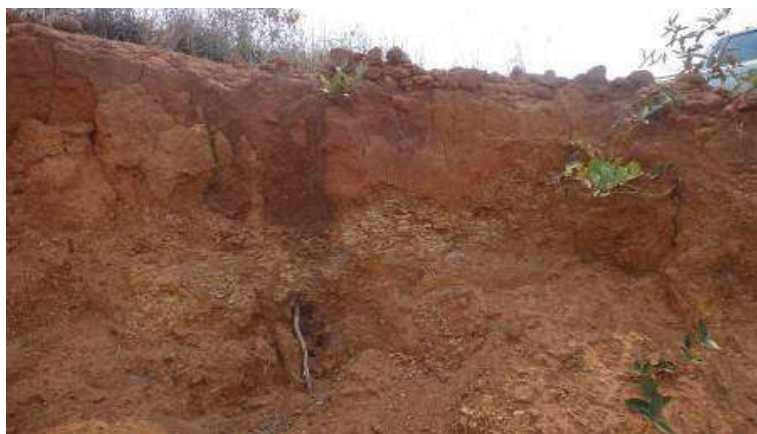
Figura 80 – Perfil de solo da unidade edafoestratigráfica de Cobertura Detrito-Laterítica, podendo se notar níveis petroplintítico.

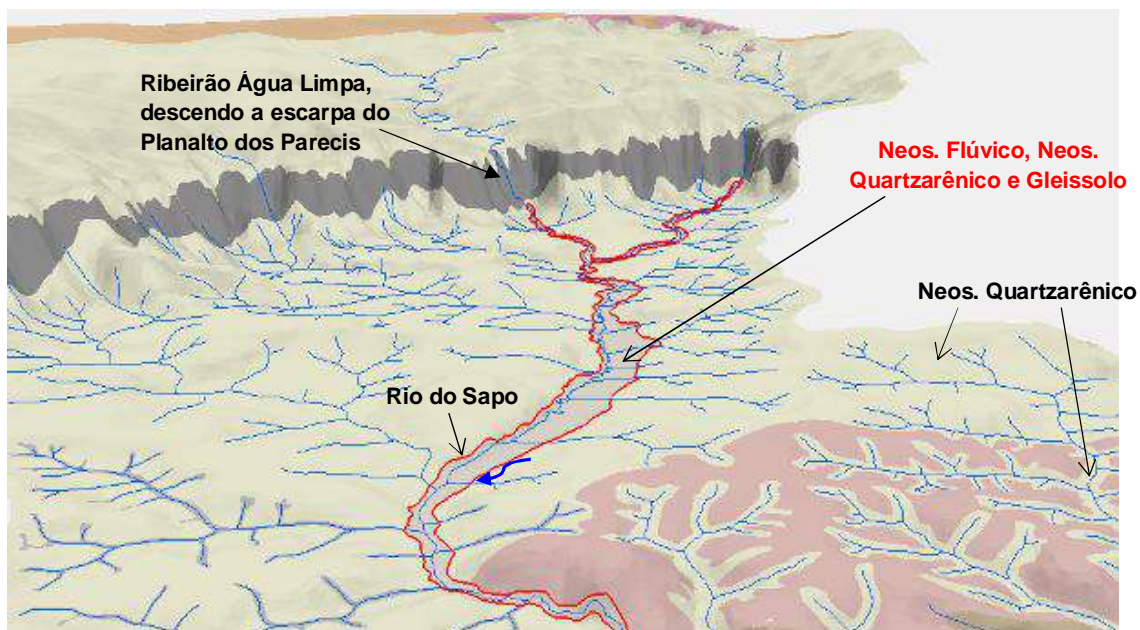
Figura 84 – Representação esquemática em perspectiva do compartimento MP-01 em planície fluvial do rio do Sapo (destacado pelo contorno em vermelho).

Interpreta-se para o compartimento, um funcionamento hídrico que, em eventos de precipitações pluviométricas, tem tendência natural a realizar infiltração no solo e que ao atingir a saturação provocará encharcamentos e alagamentos temporários no terreno. E, como se trata de áreas aplainadas, próximo a cursos d'água, corresponde a locais de agradação, em detrimento ao processo degradacional do relevo, ou seja, está sujeito a inundações periódicas e a processo de adição de matéria por acúmulos de partículas e sedimentos transportados pelos cursos d'água adjacentes.

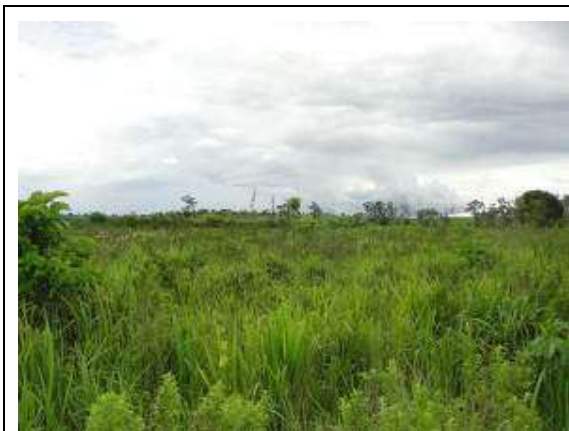
Figura 86 - Vegetação hidrófila presente na margem direita do rio do Sapo (encoberto pelas herbáceas), em área de planície sujeita a inundações periódicas.

Tanto na região de maior influência de substrato basalto, como nas demais regiões deste compartimento, os horizontes de solo se apresentam com textura variável, com predominância de solo orgânico argiloso e de características turfosas nos primeiros centímetros e, posterior aparecimento em profundidade de solo arenoso médio a fino, geralmente saturado pelo nível d'água. Por estar situado nas adjacências de cursos d'água, o compartimento também é comumente associado à vegetação hidrófila (Figuras 85 a 87).

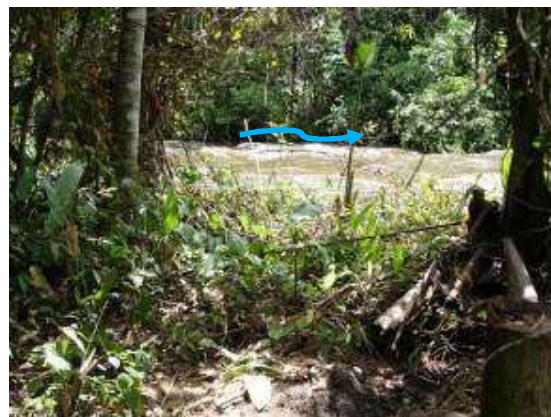
Figura 87 - Margem direita do leito do rio do Sapo (em plano de fundo), em trecho próximo a sua foz no rio Sepotuba.

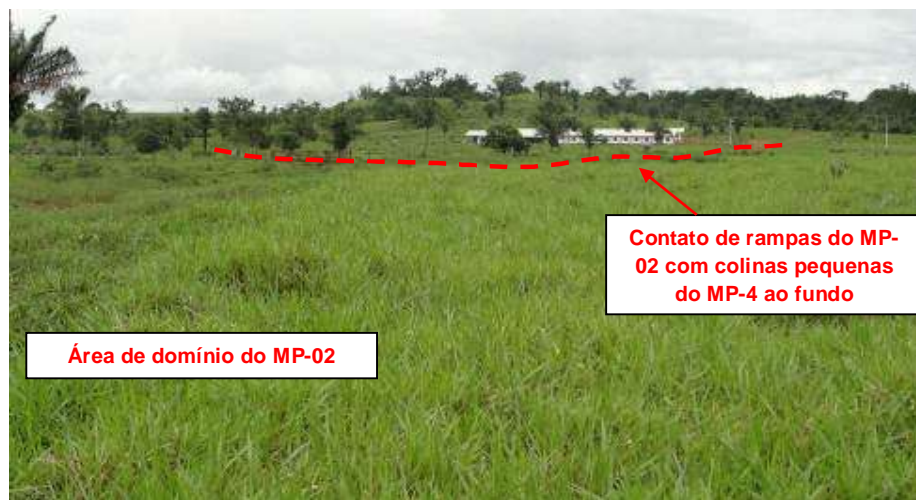
Figura 89 – Área de domínio do compartimento MP-02, marcado por rampas de Latossolo, se notando contato ao fundo da imagem com as colinas pequenas do compartimento MP-04.

O compartimento é marcado por cobertura de Latossolo Vermelho de textura argilosa em relevo suave sob a forma de colinas amplas em associação com superfícies em rampas, como exibem as Figuras 89 e 90, sendo local de ocorrência de substrato basáltico da Fm. Tapirapuã.

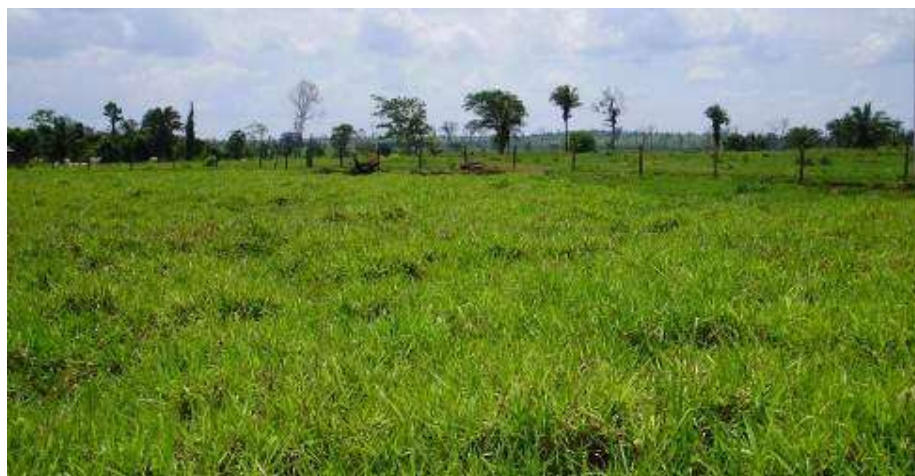
Figura 90 – Vista do compartimento MP-02, constituído de superfícies em rampa com Latossolo Vermelho.

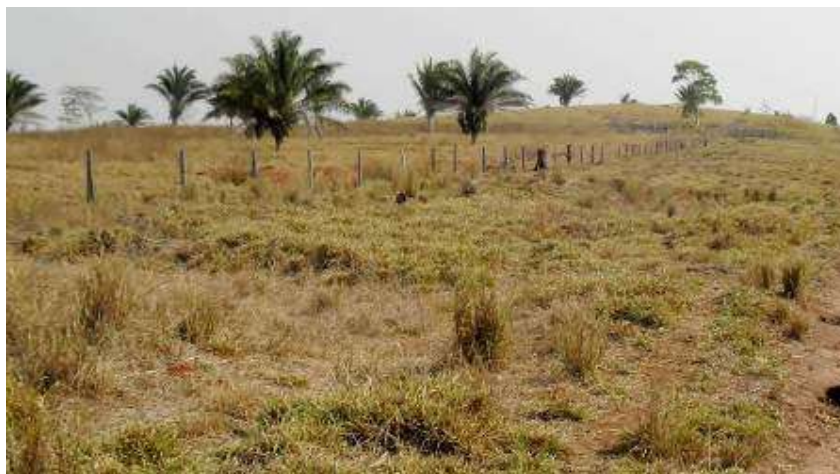
Figura 92 – Região de ocorrência do MP-03, em colinas amplas e superfícies em rampas, constituído de Argissolo.

Esta unidade se caracteriza por solo do tipo Argissolo Vermelho Amarelo em relevo composto por vertentes de colinas amplas e superfícies em rampas (Figuras 92 e 93), em local cujo principal substrato geológico corresponde aos basaltos da Fm. Tapirapuã.

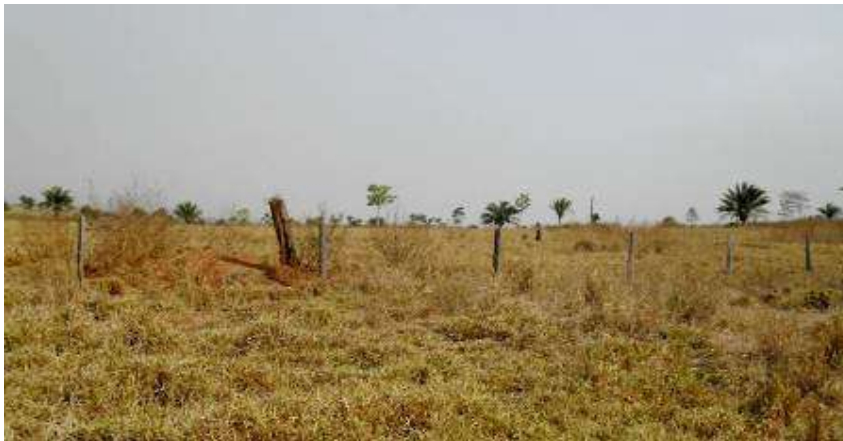
Figura 93 – Vista da paisagem do compartimento MP-03, contendo vertentes suaves.

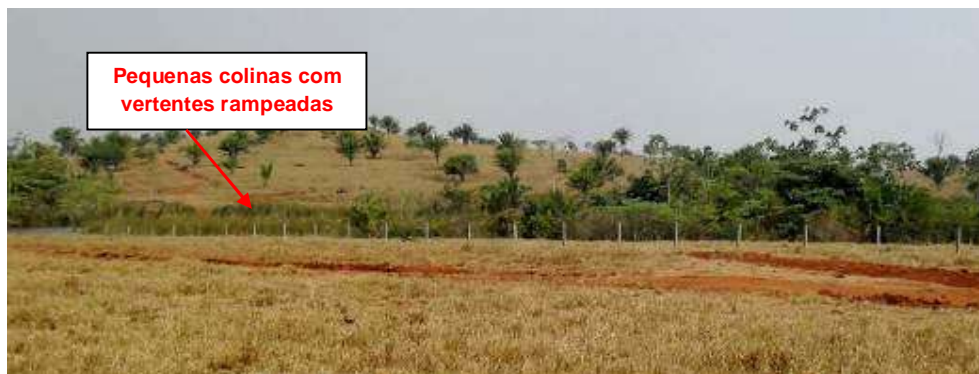
Figura 95 – Vista de colinas pequenas com vertentes rampeadas, constituída de Cambissolo e Neossolo Litólico, marcando o compartimento MP-04.

Este compartimento é marcado por colinas pequenas associadas a superfícies em rampas, constituídas por solos do tipo Cambissolo Háplico e Neossolo Litólico (Figuras 95 e 96). Como substrato geológico da área, tem-se a influência dos basaltos da Fm. Tapirapuã e rochas conglomeráticas e areníticas grosseiras da Fm. Salto das Nuvens.

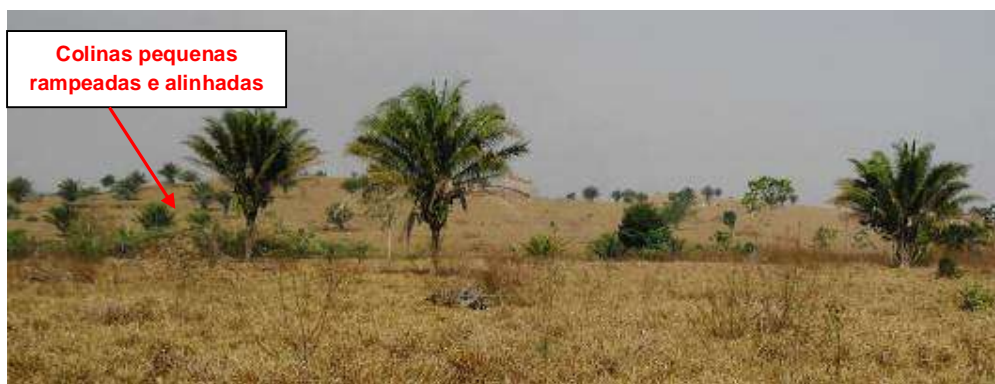
Figura 96 – Presença de colinas pequenas alinhadas na paisagem do compartimento MP-04.

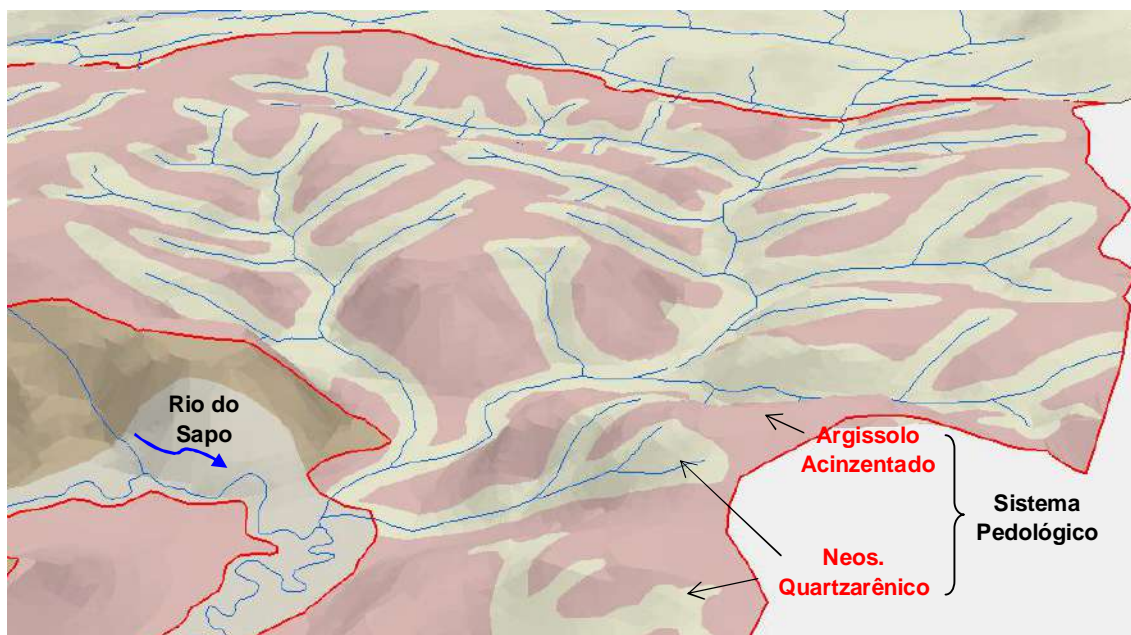
Figura 97 – Representação esquemática em perspectiva de extensa unidade MP-05 (destacado pelo contorno em vermelho), formado por um sistema pedológico de Argissolo e Neossolo Quartzarênico, e outro que associa Argissolo, Neossolo Quartzarênico e Neossolo Quartzarênico Hidromórfico.

Nas colinas médias, as áreas dos topos comumente convexos e de setores altos das vertentes não são tão propícias à infiltração de água, pois apresentam declividade suficiente para dispersão de fluxo hídrico, além da presença de cobertura pedológica de Argissolo, contendo horizonte B textural de argila, e dessa forma, impondo taxas limitadas de permeabilidade da água. Apenas nos casos de topos mais planos e alongados se observa melhores condições de infiltração.

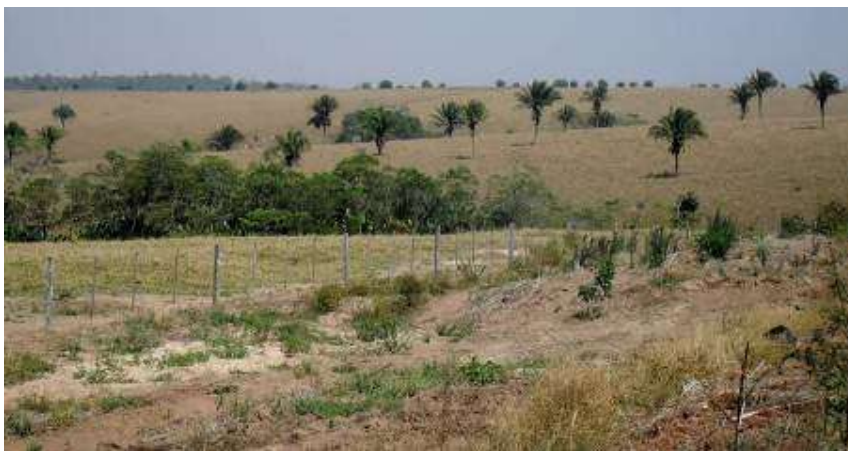
Figura 98 – Vista geral do compartimento MP05, com colinas médias típicas.

Trata-se de área caracterizada morfopedologicamente como domínio de colinas médias com topos planos a convexos, como ilustra a Figura 98, sendo constituído por dois sistemas pedológicos, onde um é marcado por Argissolo associado à Neossolo Quartzarênico e Neossolo Quartzarênico Hidromórfico (Figura 99), e outro apresentando relação apenas de Argissolo com Neossolo Quartzarênico (Figura 100). Sendo presente como substrato rochoso, as litologias de basaltos na região mais a jusante da unidade, e rochas areníticas e conglomeráticas em região mais a montante.

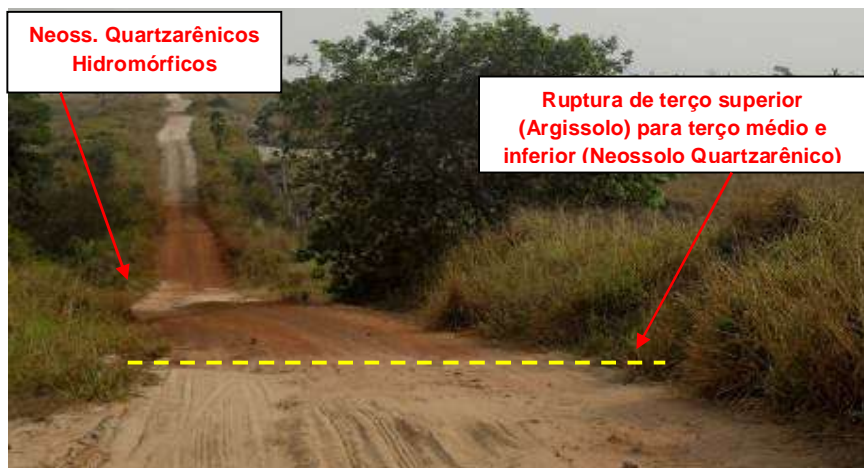
Figura 99 – Detalhe de encostas de vertente do MP-05, com declividade entre 12 até 20%.

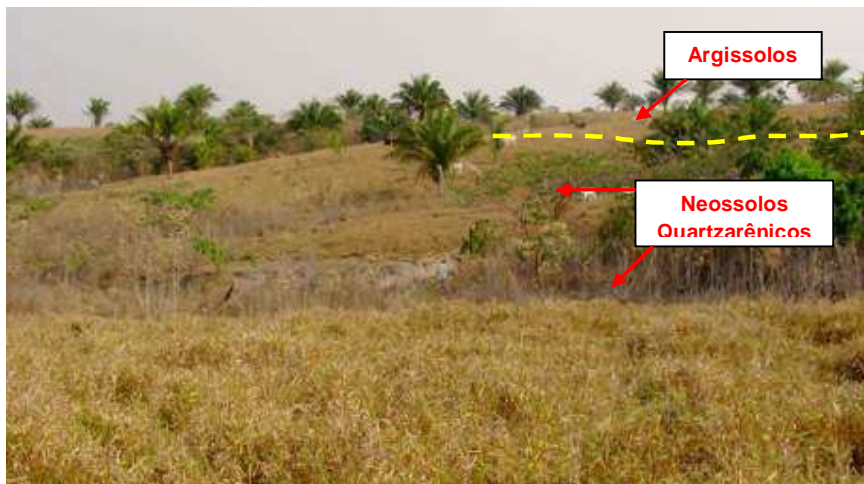
Figura 100 – Detalhe de colinas do compartimento MP-05, contendo Argissolos nos topos e Neossolo Quartzarênico nas encostas de vertentes e de fundos de vales.

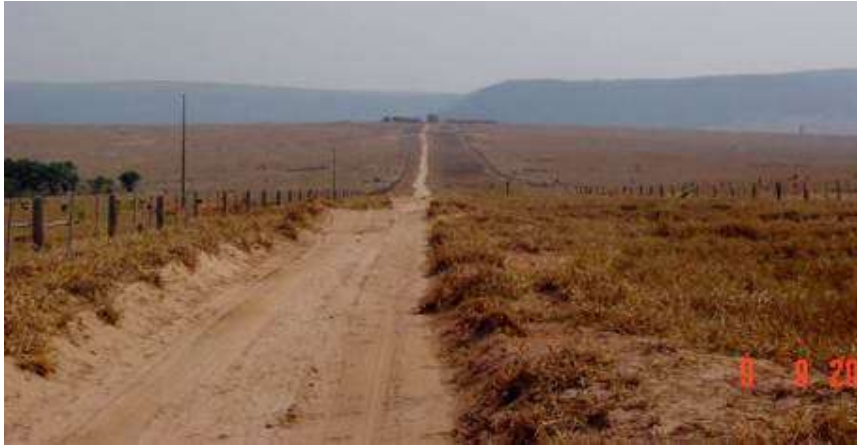
Figura 103 – Extensa paisagem de colinas amplas em Neossolos Quartzarênicos, se estendendo até a base da escarpa do Planalto dos Parecis, presente ao fundo da imagem.

Este compartimento, situado no Planalto Dissecado dos Parecis, ocorrem em colinas amplas com vales suaves dominadas por solos de textura essencialmente arenosa (Figuras 103 a 106), marcados por presença de Neossolo Quartzarênico e de sistema pedológico formado

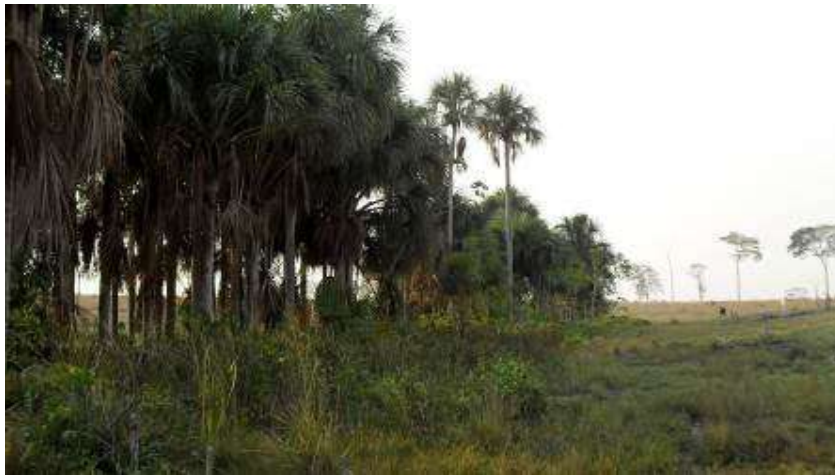
Figura 104 – Vale suave (em “berço”) de colinas amplas com solo hidromórfico ao fundo.

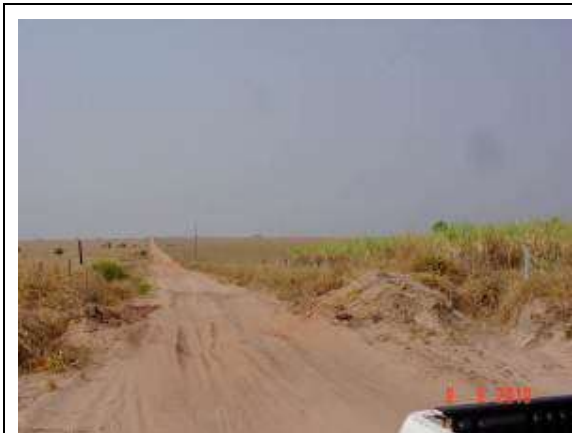
Figura 105 – Detalhe de solo arenoso presente em colinas amplas de topo extenso e aplainado.

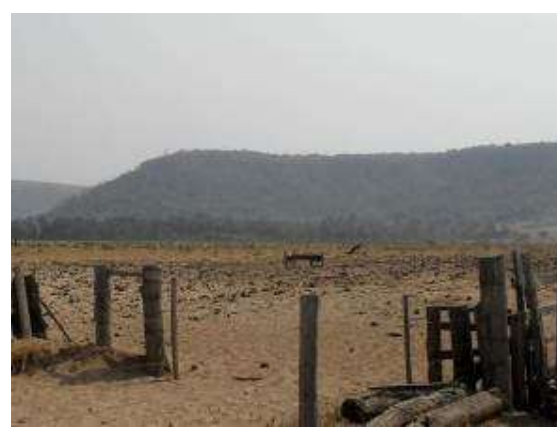
Figura 106 – Vertente suavizada de colinas amplas, próxima da região de contato com sopé da escarpa.

Destacam-se neste compartimento, que os topos das colinas são aplainados e amplos, com declividade em geral não passando dos 3%. As vertentes, desde o topo ao terço médio, aumentam de forma suave a sua declividade, alcançando valores de até 6%, seguindo ainda com aumento ligeiro até o terço inferior.

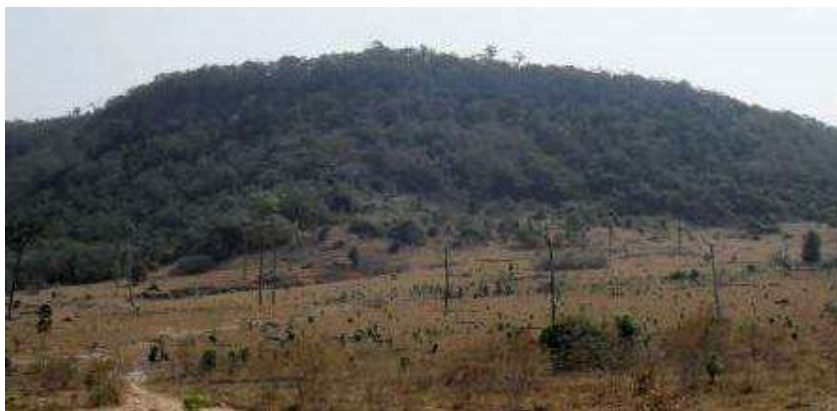
Figura 108 – Vista de frente para a escarpa com presença de tálus e colúvios no entorno da base, marcando o compartimento MP-07.

O setor de escarpa rochosa constitui-se de arenitos da Fm. Utiriti, e formam paredões verticalizados a subverticalizados. E os setores de encostas com significativa inclinação, cujas vertentes em geral são superiores a 20%, contém depósitos de tálus com provável presença de material clástico sedimentar oriunda de processos erosivos e quedas de blocos da escarpa (Figura 108), e os mesmos se associam a solos pouco desenvolvidos das classes de Neossolo Litólico e Neossolo Regolítico, ambos de textura predominantemente arenosa.

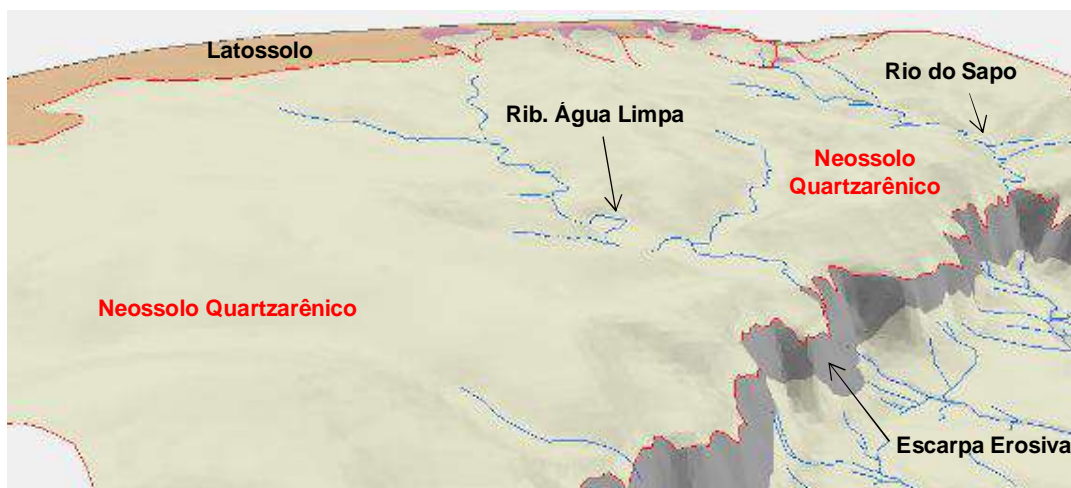
Figura 111 – Representação esquemática em perspectiva da exposição de Neossolo Quartzarênico, ocupando o relevo sob a forma de rampas no MP-08 (destacado pelo contorno em vermelho).

A definição desta classe de vulnerabilidade a erosão linear é em função do terreno ser ocupado por solo de textura arenosa, que apesar de condicionar elevada permeabilidade e infiltração de água, se encontra pouco coeso e com relativa possibilidade de desenvolvimento de sulcos e posteriormente ravinas, dependendo do grau de concentração do fluxo d'água.

De modo geral, se interpreta a unidade como pouco suscetível a boçorocas, sobretudo, pelo significativo potencial de infiltração da água. Mas em caso de suficiente concentração de escoamento superficial e, em se tratando de locais cujo nível d'água não esteja tão profundo, pode-se desencadear processos erosivos que venham acarretar boçorocamentos.

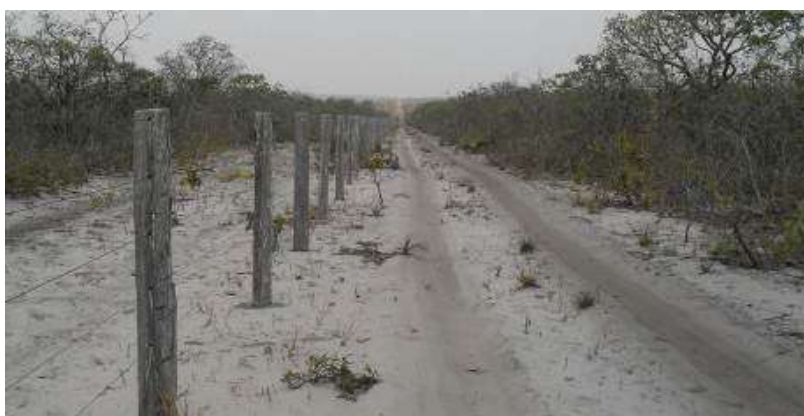
Figura 112 – Detalhe da presença de extensas areias cinza (Neossolos Quartzarênicos Órticos) em vertentes em rampas do compartimento MP-08.

Este compartimento corresponde a unidade de maior extensão areal na sub-bacia de estudo, perfazendo cerca de 46,85% do seu total. Esta unidade abrange área acima da escarpa, conforme ilustra a Figura 111, em porção de relevo considerado da Chapada dos Parecis, formando uma espécie de “chapadão” arenoso, pois se compõe de Neossolo Quartzarênico em vertentes em rampas (Figuras 112 a 114).

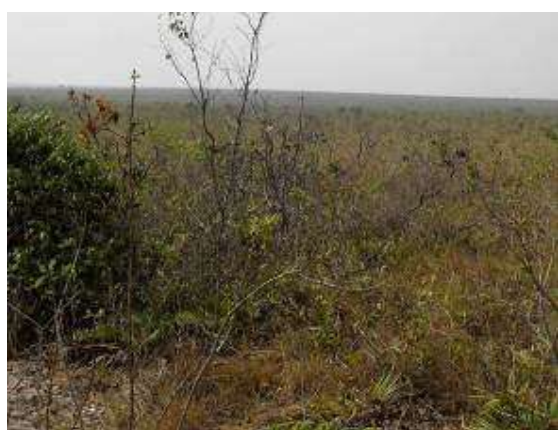
Figura 113 – Paisagem dominada por vertentes em rampas, com caimento para a escarpa (menor que 6%), constituído de Neossolo Quartzarênico.

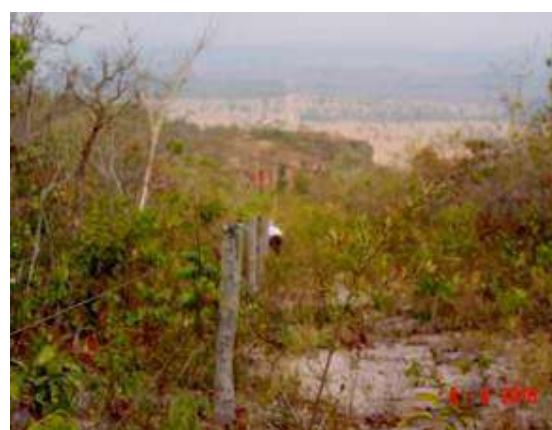
Figura 114 – Setor de trecho final do MP-08, no contato com o MP-07 ao fundo da imagem.

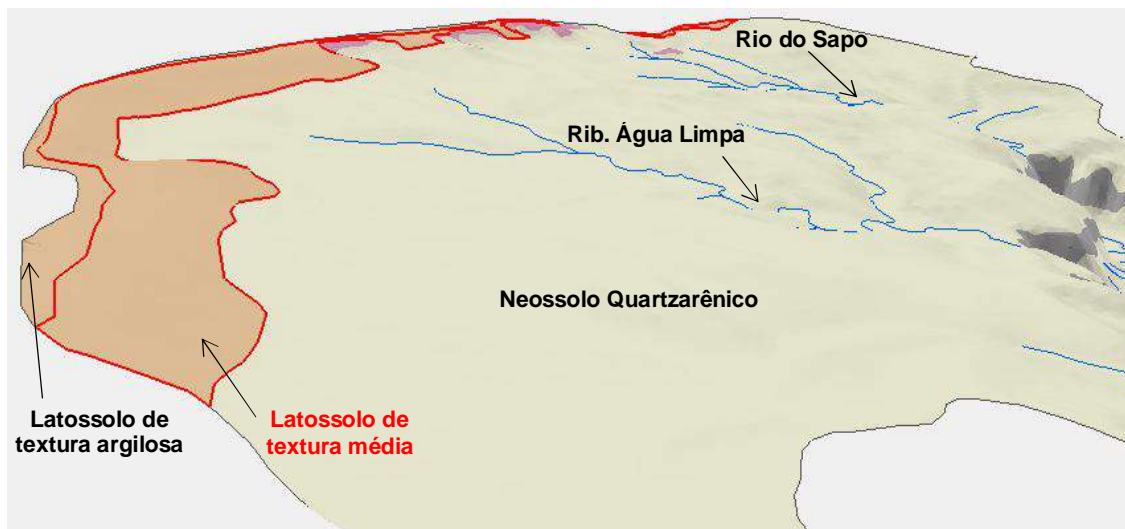
Figura 115 – Representação esquemática em perspectiva da ocorrência de Latossolo de textura média, sob a forma de rampas, caracterizando o MP-09 (destacado pelo contorno em vermelho).

Pela análise qualitativa e integrada da paisagem, considerando o funcionamento hídrico, se nota que o terreno apesar da baixa declividade, possibilita certa dispersão dos fluxos d'água, mas cujo potencial de causar erosões é atenuada pelas características do Latossolo de textura média, que contém estrutura microagregada e alta permeabilidade, o que confere muita facilidade de infiltração das águas pluviais.

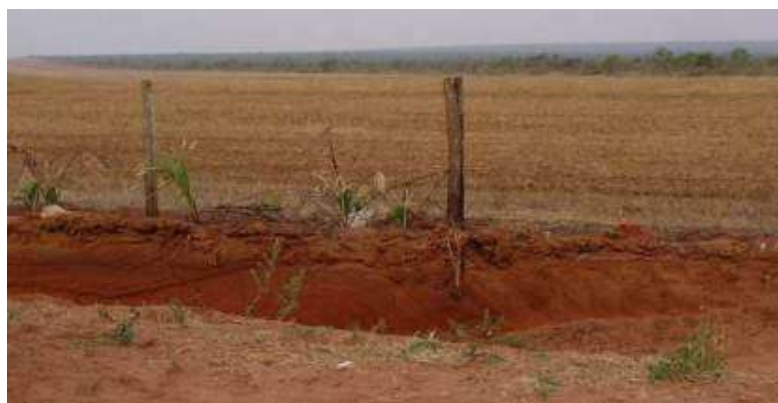
Figura 116 – Vista geral do compartimento MP-09, exibindo extensa área em rampas, constituído por Latossolo Vermelho Amarelo de textura média, exposto por trincheira em primeiro plano da imagem.

Este compartimento morfopedológico corresponde a uma área em relevo suave, que integra a Chapada dos Parecis, podendo ser denominado informalmente de “chapadões latossólicos”, uma vez que assim como o MP-08, forma uma paisagem homogênea de superfícies em rampas e de declividade menor que 6%, porém sendo constituído de Latossolo Vermelho Amarelo de textura média, como mostram as Figuras 116 a 118.

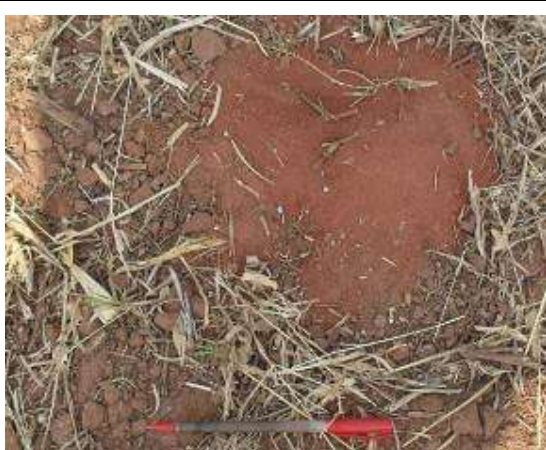
Figura 117 – Formigueiro expomdo partículas argilo-arenosas de perfil de Latossolo do MP-09.

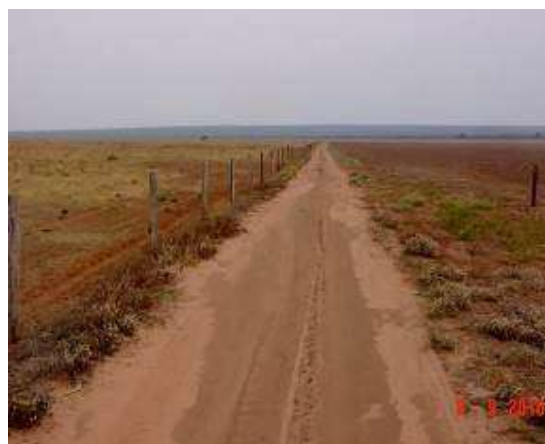
Figura 118 – Vista do MP-09, marcado por rampas de Latossolo Vermelho Amarelo.

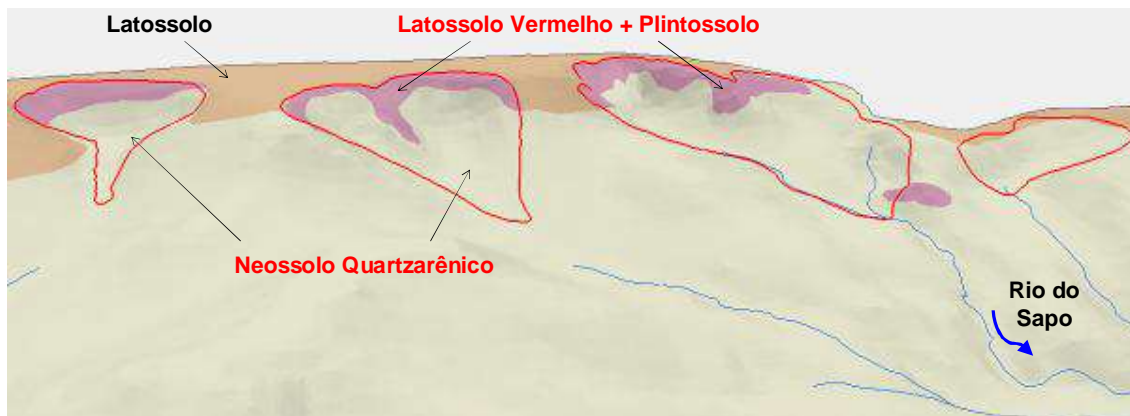
Figura 119 – Representação esquemática em perspectiva da ocorrência de Latossolo Vermelho + Plintossolo Pétrico e de Neossolo Quartzarênico, formando o MP-10 (destacado pelo contorno em vermelho), em relevo de anfiteatros erosivos de cabeceiras de drenagem.

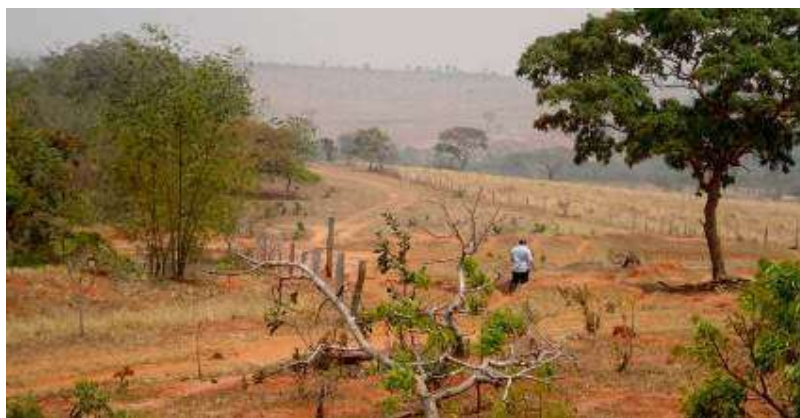
Figura 120 – Região do compartimento MP-10, em anfiteatros erosivos de cabeceira de drenagem.

Este compartimento se caracteriza como áreas de anfiteatros erosivos de cabeceiras de drenagem (Figura 120), contendo dois sistemas pedológicos, um formado por associação de Latossolo e Plintossolo Pétrico (Figura 121), e outro sistema formado por Latossolo e Neossolo Quartzarênico.

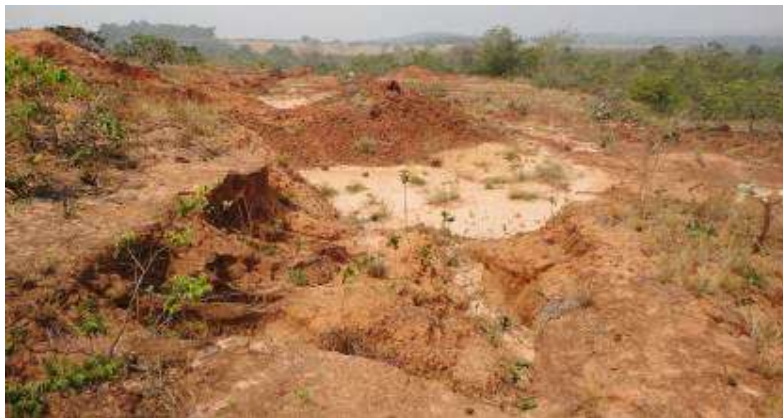
Figura 121 – Detalhe de sistema pedológico de Latossolo e Plintossolo Pétrico em terço superior do MP-10.

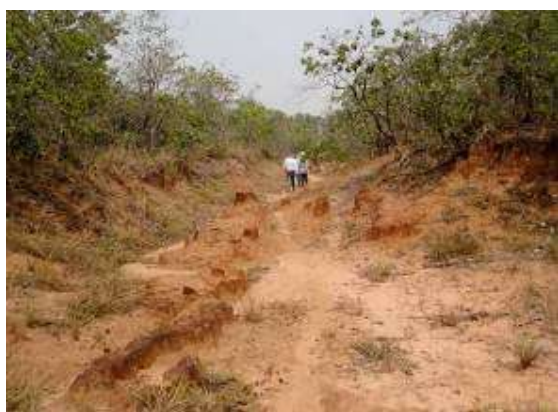
Figura 122 – Feição erosiva presente no sistema pedológico de Latossolo e Neossolo Quartzarênico do MP-10.

É justamente nestas áreas de alta suscetibilidade a ravinas e boçorocas onde estão instaladas as maiores feições erosivas dentro da sub-bacia de estudo (Figura 122), com presença boçoroca do “Sapo”, que atinge grandes dimensões, exibida na Figura 123.

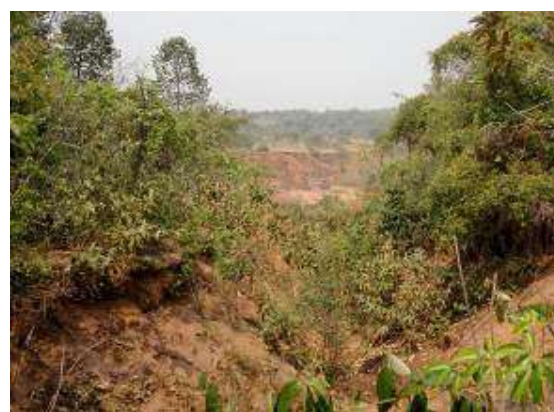
Figura 123 – Detalhe de área com boçoroca (ao fundo da imagem) em anfiteatro erosivo, com solo do tipo Neossolo Quartzarênico.

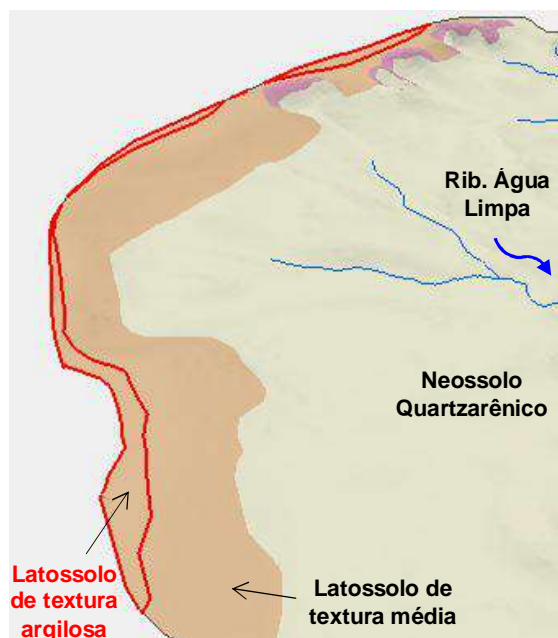
Figura 124 – Representação esquemática em perspectiva da exposição de Latossolo Vermelho de textura argilosa, ocupando o relevo aplainado do MP-11 (destacado pelo contorno em vermelho).

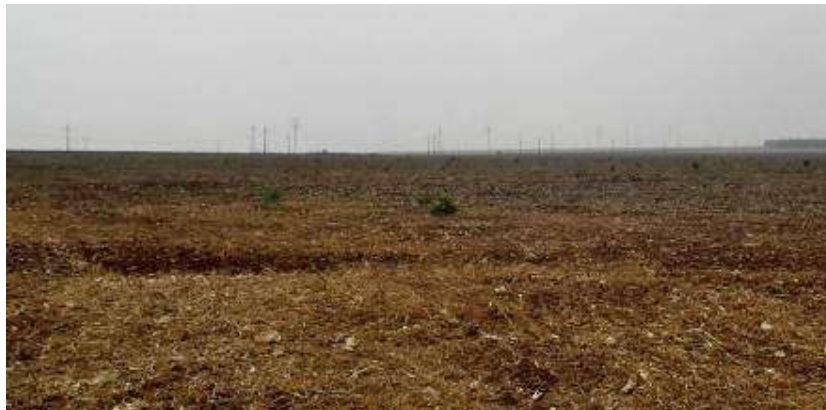
Figura 125 – Vista geral do compartimento MP-11, em área aplainada e constituída de Latossolo, em trecho da Chapada dos Parecis.

É em função da superfície aplainada do terreno que este compartimento se distingue das “rampas latossólicas” do MP-09, a unidade com quem faz contato, além do fato de ser formado por Latossolo de textura argilosa e com cor mais avermelhada que esta última (Figuras 125 e 126).

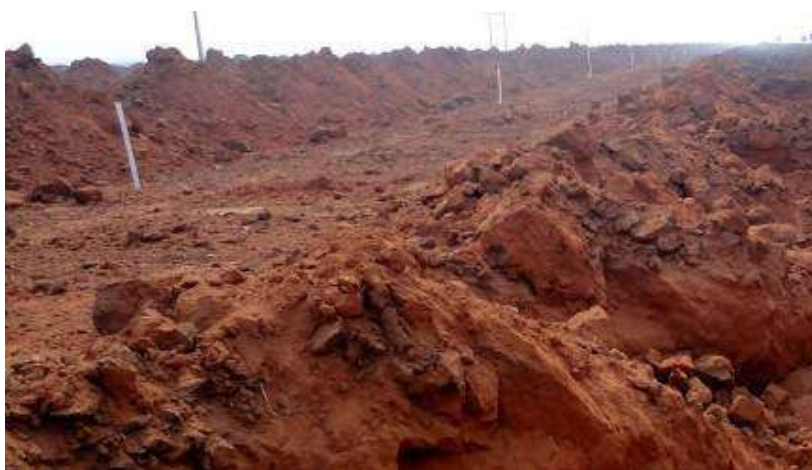
Figura 126 – Detalhe de material presente no compartimento MP-11, exibindo Latossolo Vermelho em área aplainada, onde se faz presente o traçado da BR-364, que recebe obras de pavimentação.
