**SUBSÍDIOS PARA A ELABORAÇÃO DO DIAGNÓSTICO DO SISTEMA DE  
DRENAGEM DO CAMPUS DA UFMT, CUIABÁ, MT.**

Dissertação apresentada ao programa de Pós-Graduação em Engenharia de Edificações e Ambiental da Universidade Federal de Mato Grosso, como requisito para obtenção do título de Mestre em Engenharia de Edificação Sustentável na área de Saneamento Ambiental.

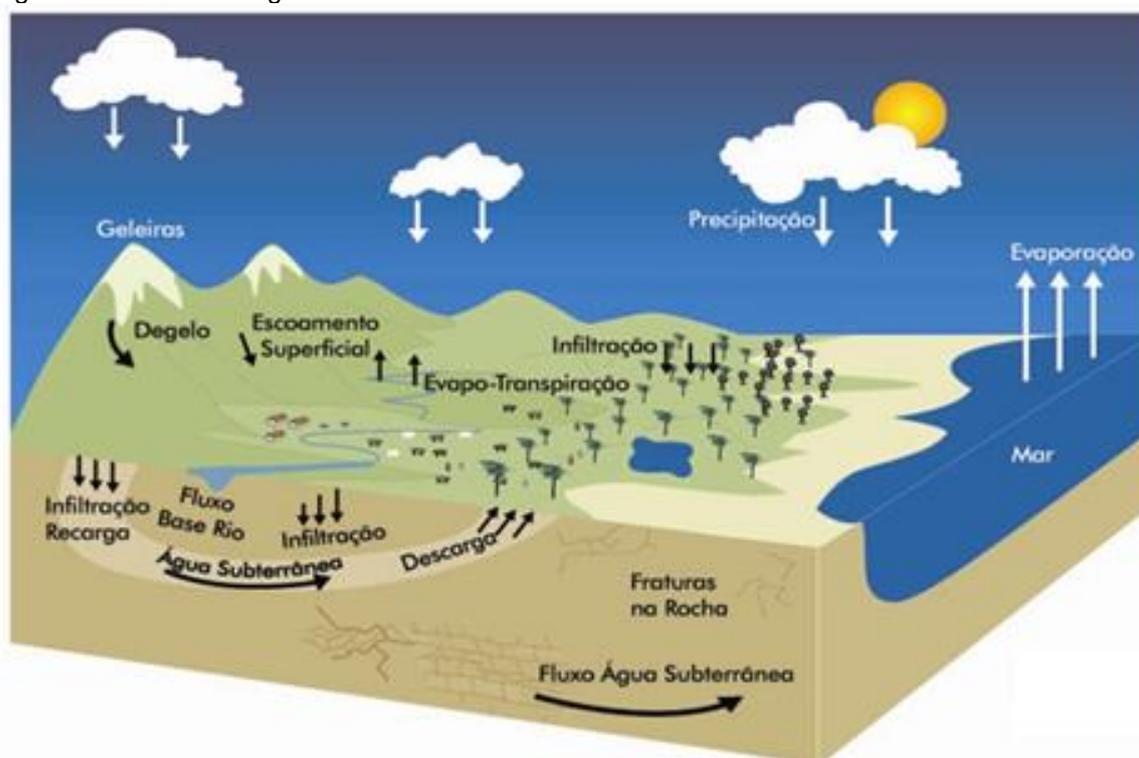
Figura 04: Ciclo hidrológico

A figura 01, ilustra todo o ciclo hidrológico sem a intercorrência humana. A água é infiltrada pelo processo de absorção do solo, sendo o principal meio de recarga do aquífero. No solo, a água poderá ficar armazenada ou ser descarregada novamente para as nascentes de córregos ou rios pelo processo de percolação por fraturas existentes na rocha ou por sua porosidade.

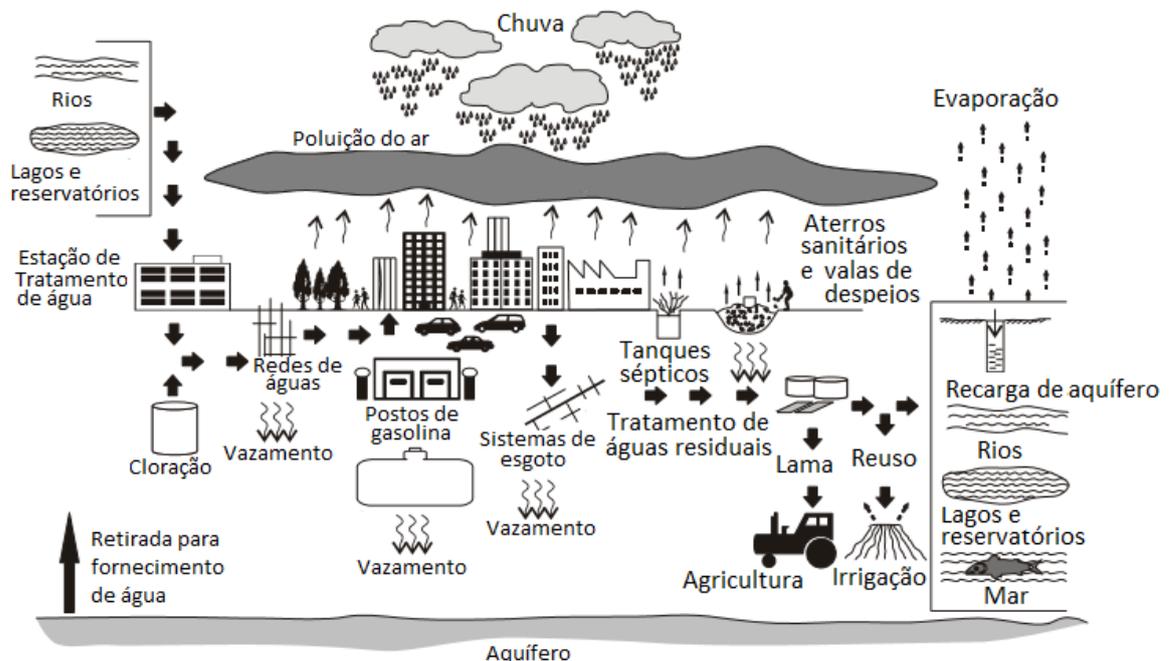
Figura 02: Ciclo urbano das águas

A figura 02, apresenta as intervenções realizadas no processo evolutivo do espaço urbano. Esse desenvolvimento, ocasiona diversos impactos no meio ambiente como: poluição do ar, solo e água. Desta forma, a água para se tornar potável, requer tratamento e cloração. Após esse procedimento, será encaminhada para o abastecimento da população. O esgoto, no geral, apenas uma parcela é deslocada para a estação de tratamento. A maior parte, é disposto in natura nas galerias de drenagem, córregos e rios provocando contaminação dos corpos

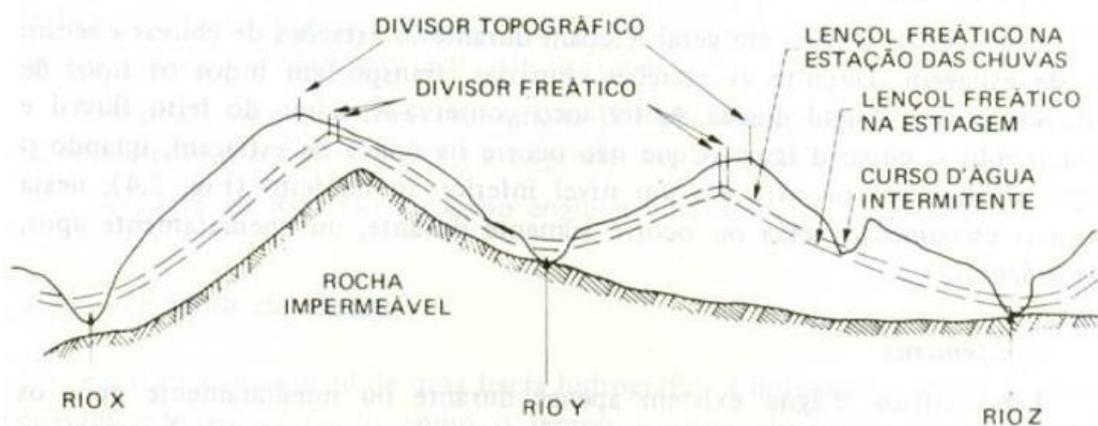
Figura 03: Representação dos divisores de água

O mesmo autor, conforme apresentado na figura 03, exibe um corte transversal evidenciando três divisores de rios, onde apresenta os lençóis freáticos tanto para a estação chuvosa como para a estação de estiagem e ratifica que um lençol pode contribuir para um ou mais cursos de água dependendo do posicionamento e topografia do mesmo. Assim, a área de uma bacia é a área de projeção horizontal delimitados pelos divisores topográficos de água.

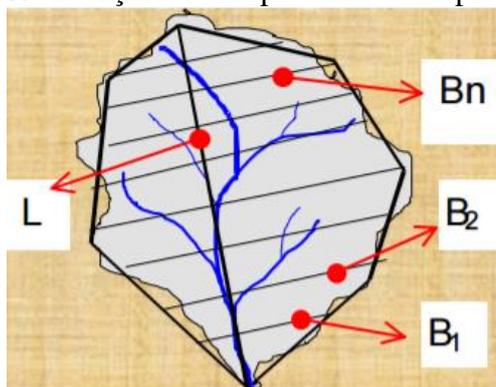
Figura 05: Relação do comprimento axial pela média da largura

O fator de forma representado pela figura 05, relação do comprimento axial da bacia pela média das diversas larguras aferida.

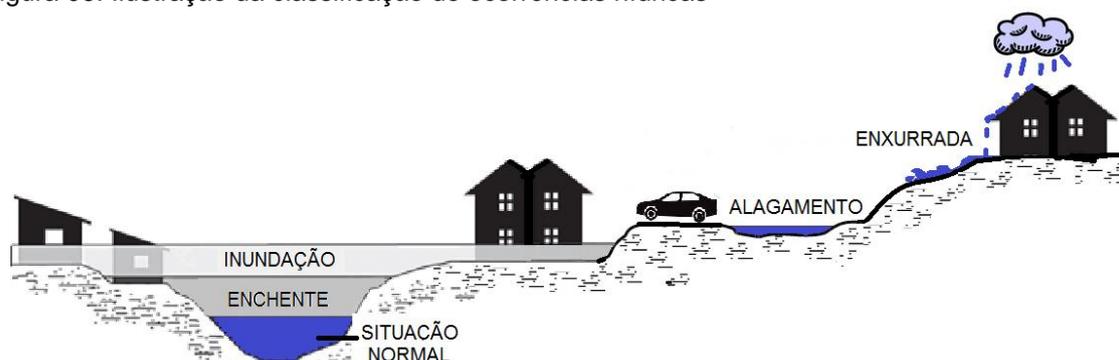
Figura 06: Ilustração da classificação de ocorrências hídricas

A figura 06, demonstra a classificações de ocorrências causadas em função do elevado nível de precipitação, concomitante ao uso e ocupação do solo e as características físicas de uma bacia hidrográfica.

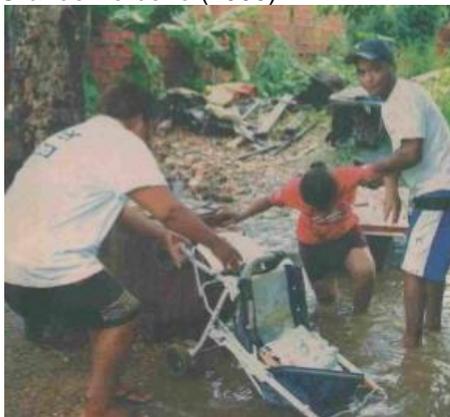
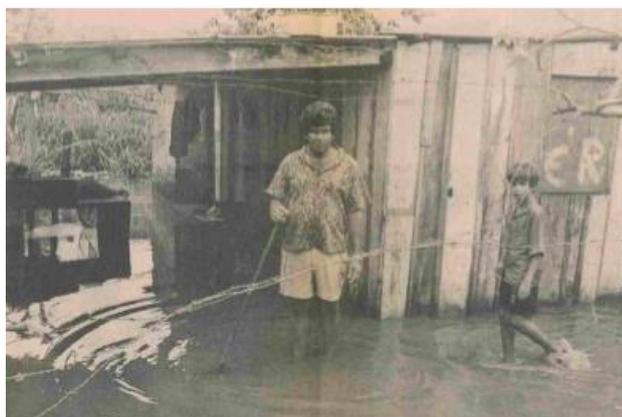
Figura 08: Demonstração de processo de inundações no baixo curso do Córrego do Barbado. (a) Desabrigado de enchente no Bairro Grande Terceiro (2005)

A figura 08, apresenta imagens referente a inundações correspondentes a 20 anos e a 10 anos atrás. O processo de urbanização agravou a ocorrência de inundação, entretanto, estas já ocorriam no estado natural em função da localização do baixo curso da bacia. (GALDINO; ANDRADE, 2008)

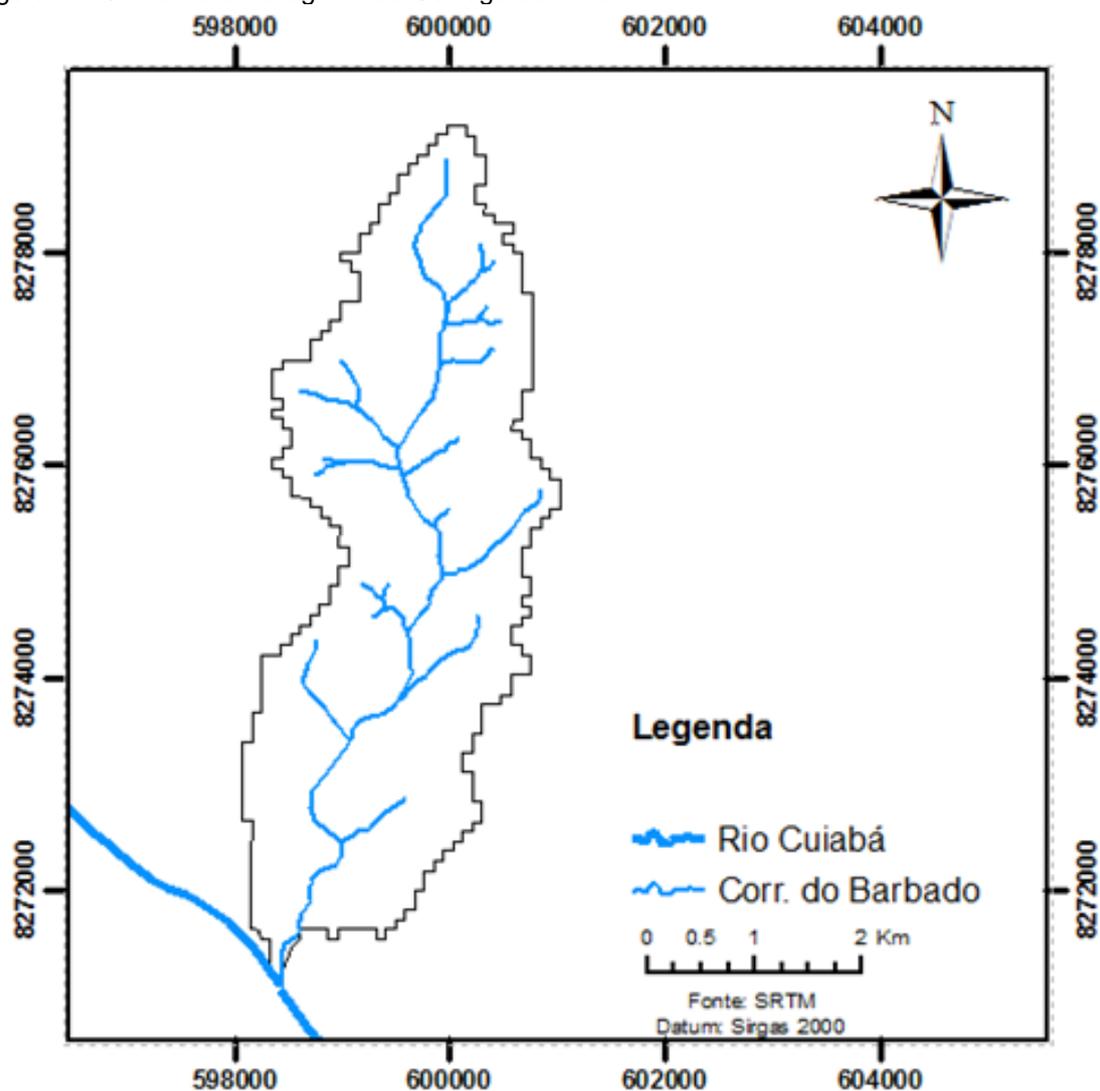
Figura 14: Contorno e hidrografia do Córrego do Barbado

A figura 14, apresenta o contorno da bacia juntamente com a rede hidrográfica atual. Desses dados, subtrai-se os atributos correspondentes a: 13,89 Km<sup>2</sup> de área da bacia, 8,74 km de extensão da nascente até sua foz e 26,185 km de perímetro da bacia hidrográfica.

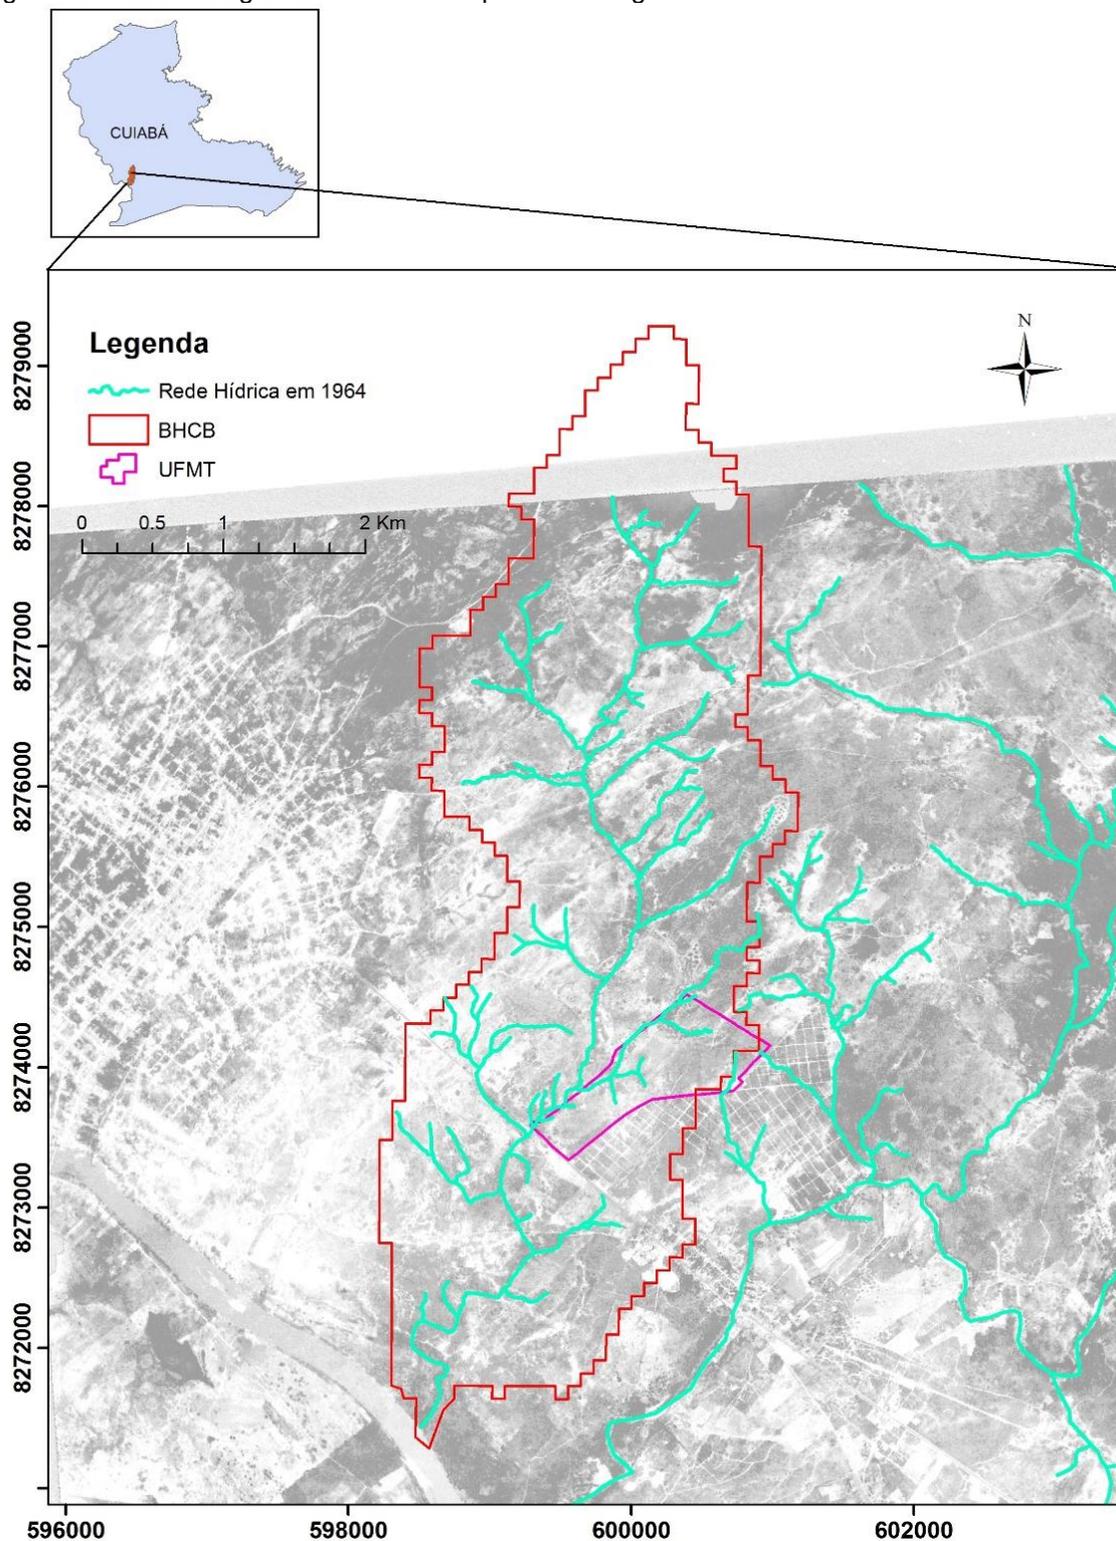
Figura 16: Rede hidrográfica construída a partir de imagem aérea de 1964.

A figura 16, demonstra a rede hidrográfica de 1964, feita por fotointerpretação onde na imagem verifica-se pouca interferência urbanística na área com presença de uma quantidade maior de nascente se verificada a figura 14. Além disso, foi realizado o levantamento entre a bacia do barbado e a parcial da bacia do Córrego do Coxipó de forma a demonstrar o divisor de água entre as duas bacias.

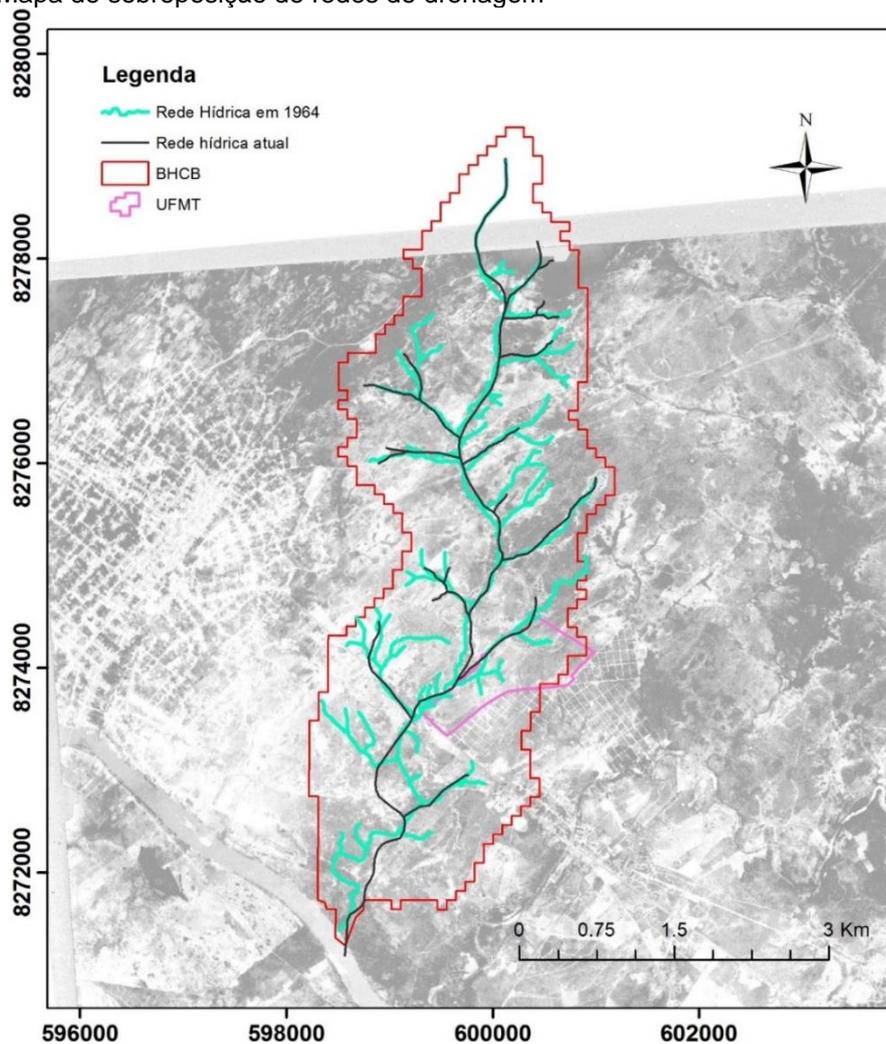
Figura 17: Mapa de sobreposição de redes de drenagem

Este mapa (figura 17), apresenta uma sobreposição da rede hídrica atual obtida pela imagem MNT da bacia e a com a rede hídrica recomposta pela foto interpretação da imagem de 1964. Não é possível afirmar com precisão que a rede hídrica foi alterada em nem a exteriorização de supressões de várias nascentes, em razão da utilização de metodologias diferentes, entretanto, é possível obter uma percepção das modificações que podem ter ocorrido dando um direcionamento a futuras averiguações.

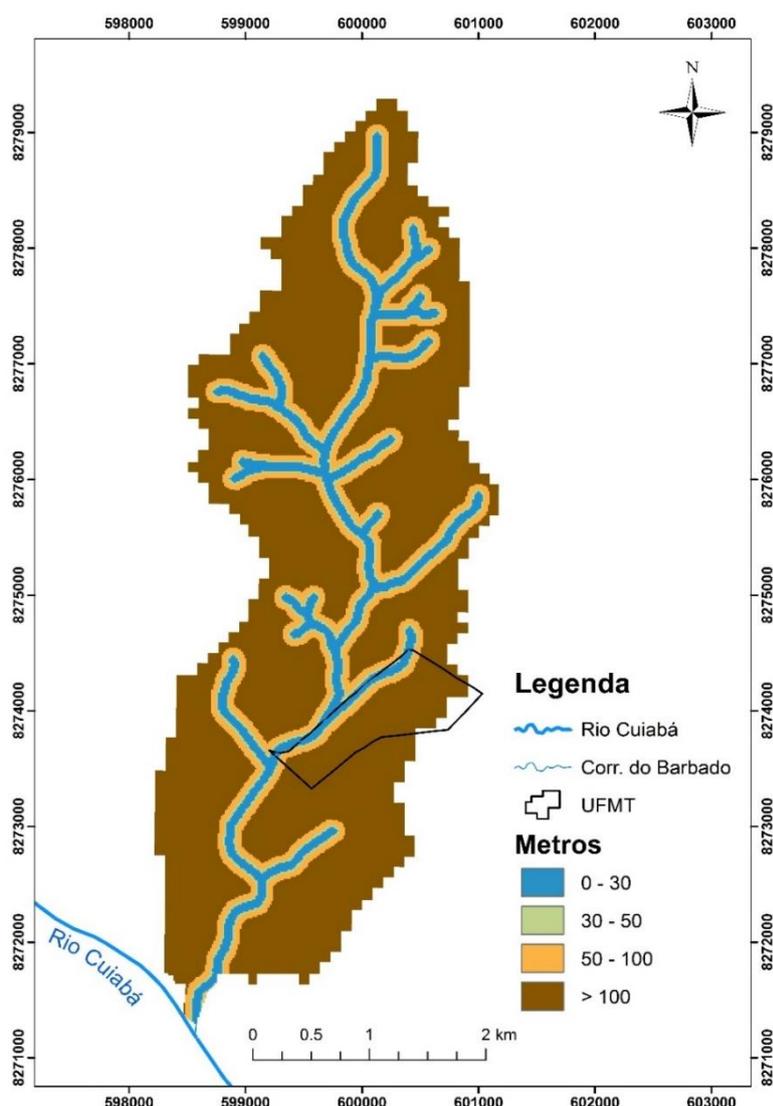
Figura 18: Mapa de distancias de APPs.

O mapa da figura 18, foi realizada para as faixas de Áreas de Preservação Permanentes (APP), considerando as seguintes distâncias: 30 m, 50m, 100m e superior a 100m. O Código Florestal (Brasil, 2012) estipula para as áreas urbanas, considerando córregos com largura de até 10 m, devem possuir uma distância de APP de 30m, ou seja, a bacia do barbado deveria apresentar uma área 1,41 km<sup>2</sup>, corresponde a um percentual de 10,17% do total da área de APP.

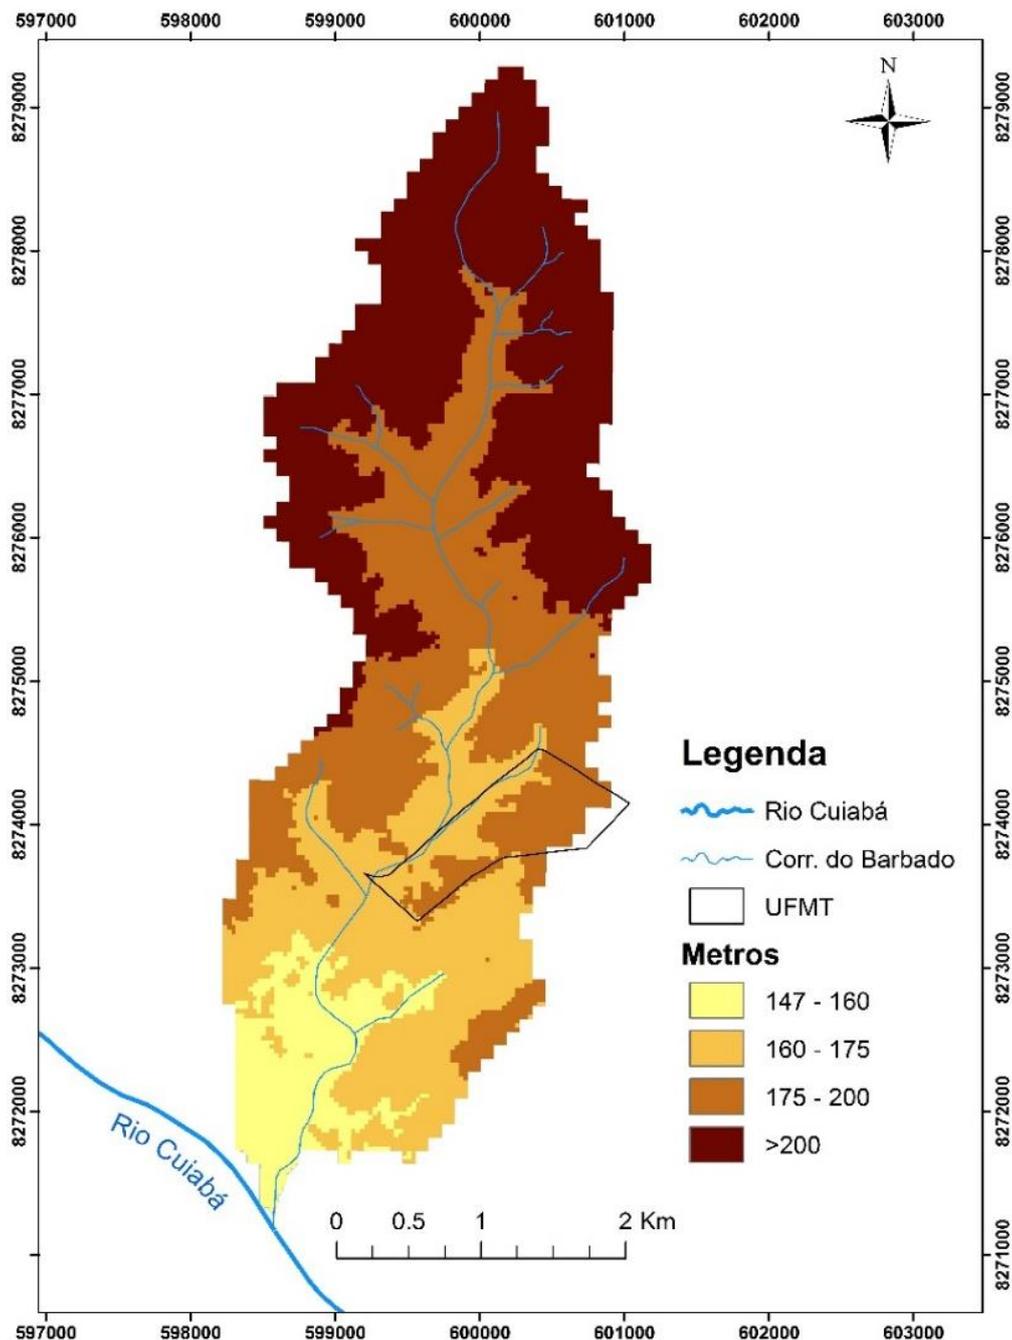
Figura 19: Mapa de altitudes da Bacia do Barbado

A figura 19, reproduz a variação da classificação do curso hídrico em: alto curso, com início nas cotas superiores a altitude de 175m, apresenta os seguintes bairros: Morada do Ouro, Terra Nova, Jardim Aclimação, Bela Vista, Canjica, Bosque da Saúde, Dom Bosco e parte do Pedregal. Médio curso, iniciando na cota 175m até a cota de 160m de altitude contendo os seguintes bairros neste trecho: Jardim das Américas, Jardim Itália, parte de Condomínio Alphaville, Jardim Leblon, parte do Pedregal, Renascer e 21 de Abril. Por fim, o baixo curso, localizado na cota 147m até a cota 160m de altitude contendo os seguintes bairros: Petrópolis,

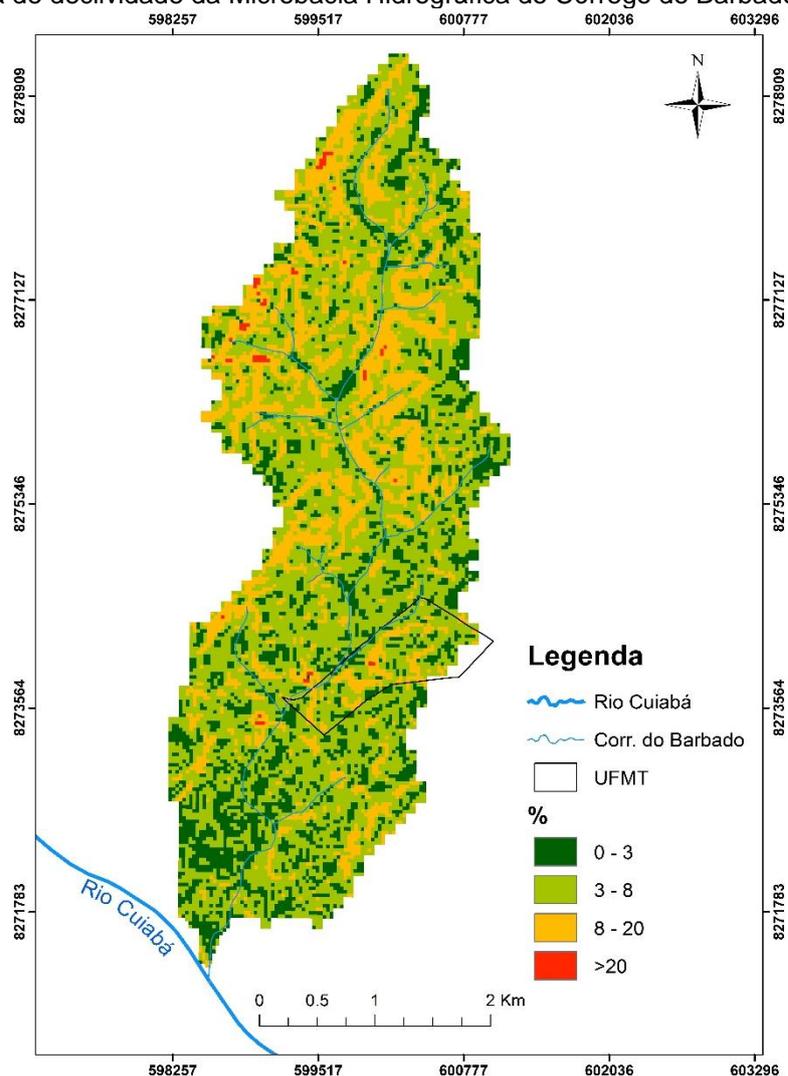
Figura 20: Mapa de declividade da Microbacia Hidrográfica do Córrego do Barbado

O mapa de declividade da bacia (figura 20), apresenta quatro faixas de classe de relevo de acordo com a Embrapa (1979).

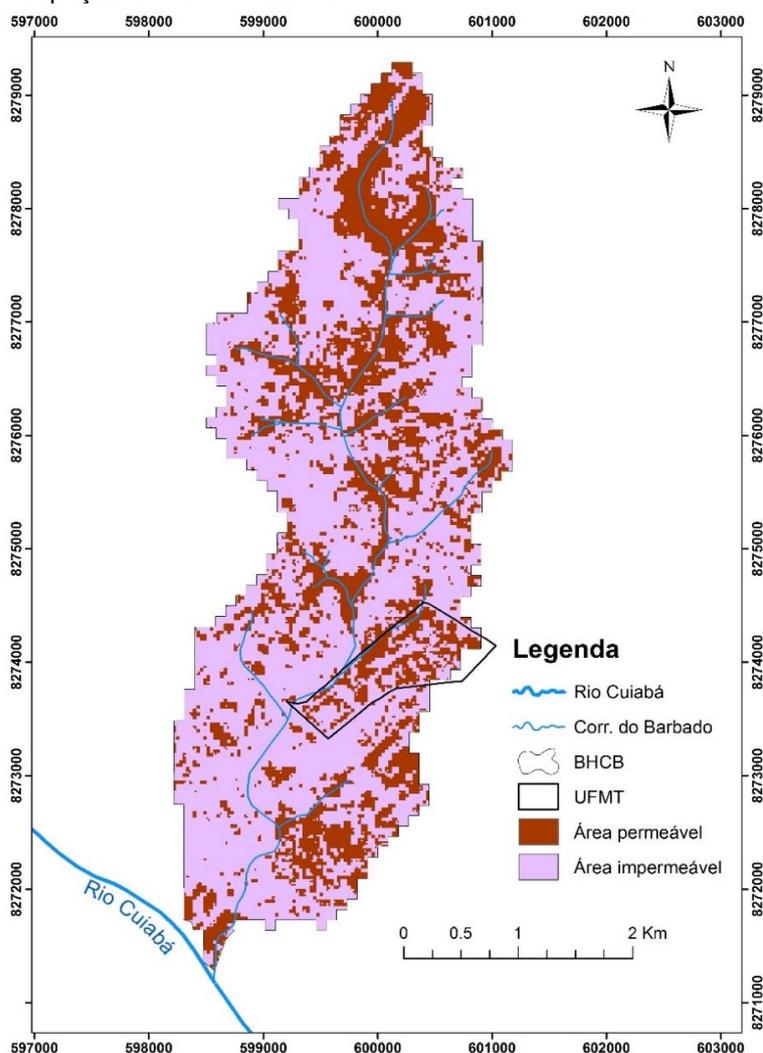
Figura 21: Uso e ocupação do solo em 2016.

Percebe-se claramente que grande parte do solo se encontra ocupado de acordo com a figura 21.

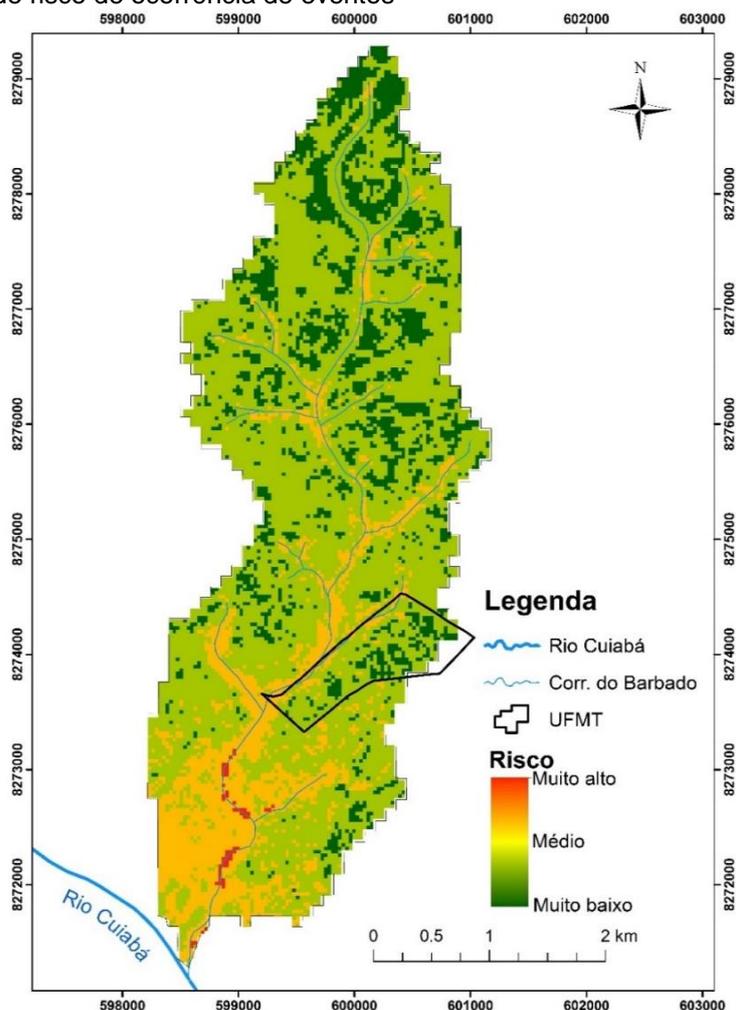
Figura 22: Mapa de risco de ocorrência de eventos

A figura 22, apresenta uma variação para as áreas se encontram localizadas próximas a regiões de APP sendo classificada como muito alto à médio risco comprovando desta forma que a área apresentada por Peixoto e Cabral (2015) propicia a ocorrência de enchentes, sendo portanto considerado de alto risco.

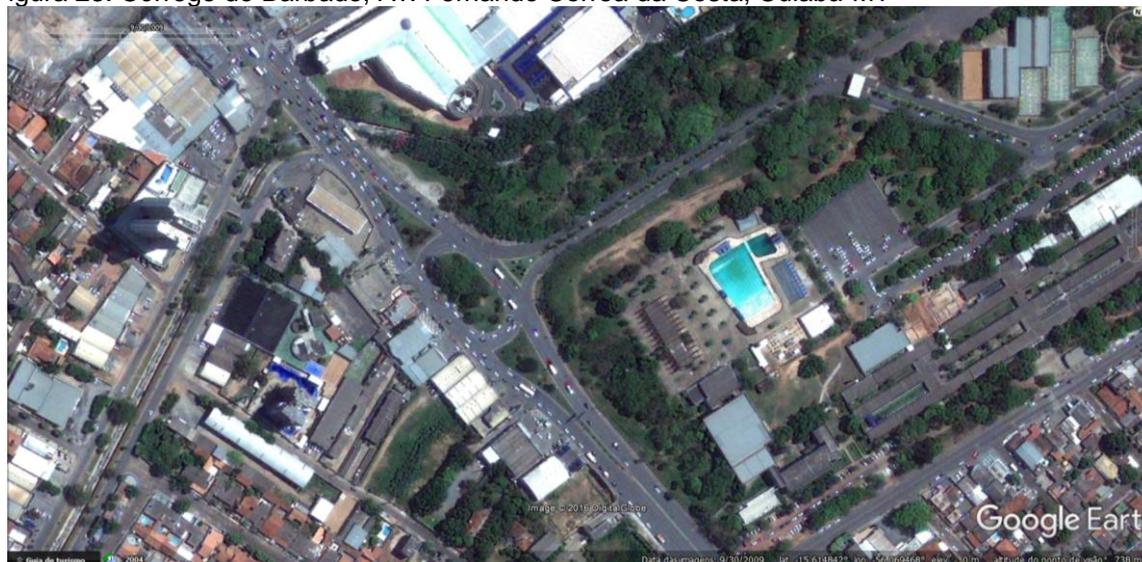
Figura 23: Córrego do Barbado, Av. Fernando Correa da Costa, Cuiabá-MT

A figura 23, mostra boa parte de mata ciliar presente próxima ao shopping Três Américas e a UFMT. O córrego ainda estava aberto com escoamento superficial no leito natural, porém, modificado em seu percurso, no qual passava por uma ponte na Fernando Correa e só então entrava em um trecho de retificado em canal aberto.

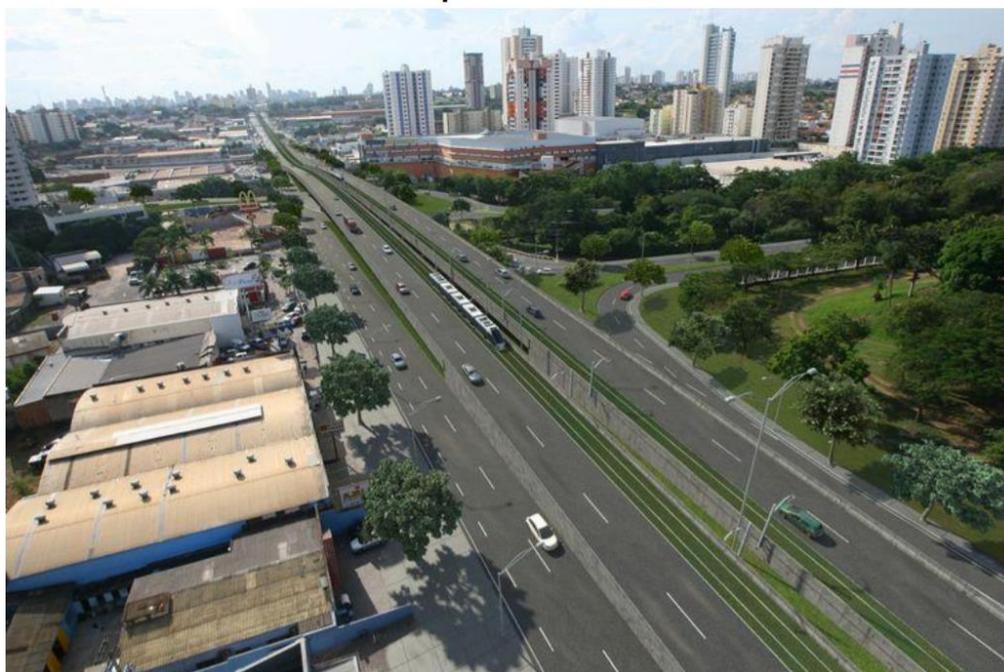
Figura 246: Corredor estrutural de transporte coletivo – VLT em frente a UFMT

Esta intervenção (figura 24), passaria em cima da rotatória de entrada da UFMT, sendo construído um viaduto com a implantação de sistema de Veículo Leve sobre Trilho- VLT no meio. Entretanto, o projeto sofreu alterações conforme averiguadas na figura 25.

Verifica-se que na figura 25, o viaduto não ultrapassou a entrada da universidade sendo executado com seu início na frente da antiga rotatória da entrada da UFMT, destoando da imagem apresentada na Figura 246 no qual seria o projeto inicial, com comprimento muito maior.

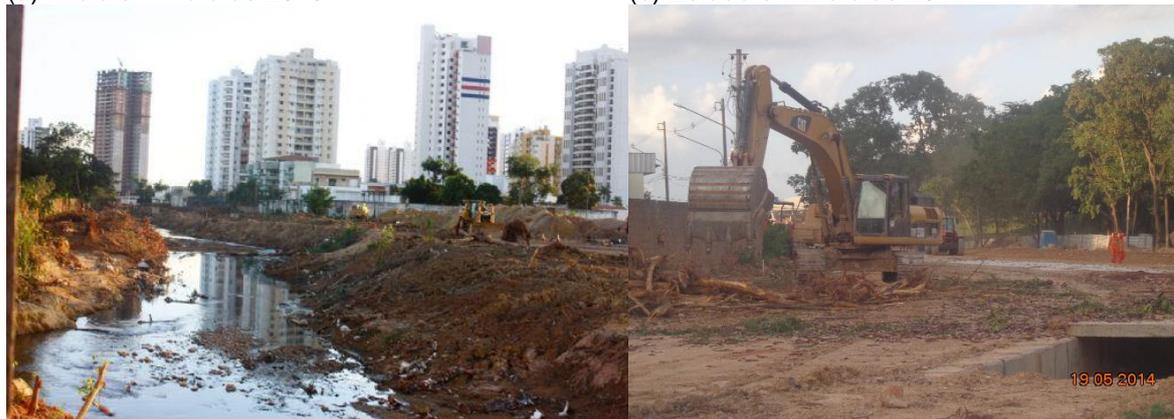
Figura 27: Demonstração do andamento da canalização do Córrego do Barbado.

(a) Início em maio de 2013.

(b) Estado em maio de 2014.

A figura 27 (a) apresenta a devastação da mata ciliar do córrego apresentando essa retirada em 29 de maio de 2013, de um lado ainda há vestígios da mata enquanto que no outro há a movimentação de maquinário. Já na figura 27 (b) após um ano de obra, o córrego se encontra totalmente canalizado e fechado, porém a construção da Avenida até os dias atuais ainda se encontra em fase de execução.

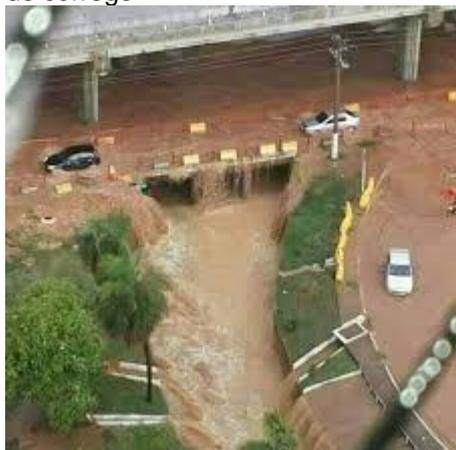
Figura 30: Viaduto alagado margem do córrego

Desde a execução da obra do viaduto já ocorria o alagamento na região em função da obra. Observa-se também que não ocorreu um processo de enchente e sim de enxurrada e alagamento local, visto que o córrego ainda possui capacidade de escoamento sem extravasamentos laterais conforme figura 30. No dia 08.03.2016 (figura 31) ocorre um alagamento após o viaduto, sendo que a água represa na descida deste, não possui pontos para escoamento em função da obra do viaduto, fato este que não ocorria anteriormente quando não existia o viaduto.

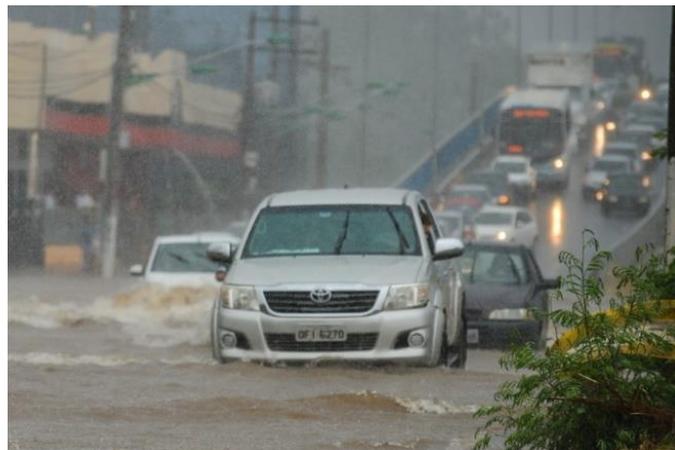
Figura 31: Alagamento do viaduto da UFMT

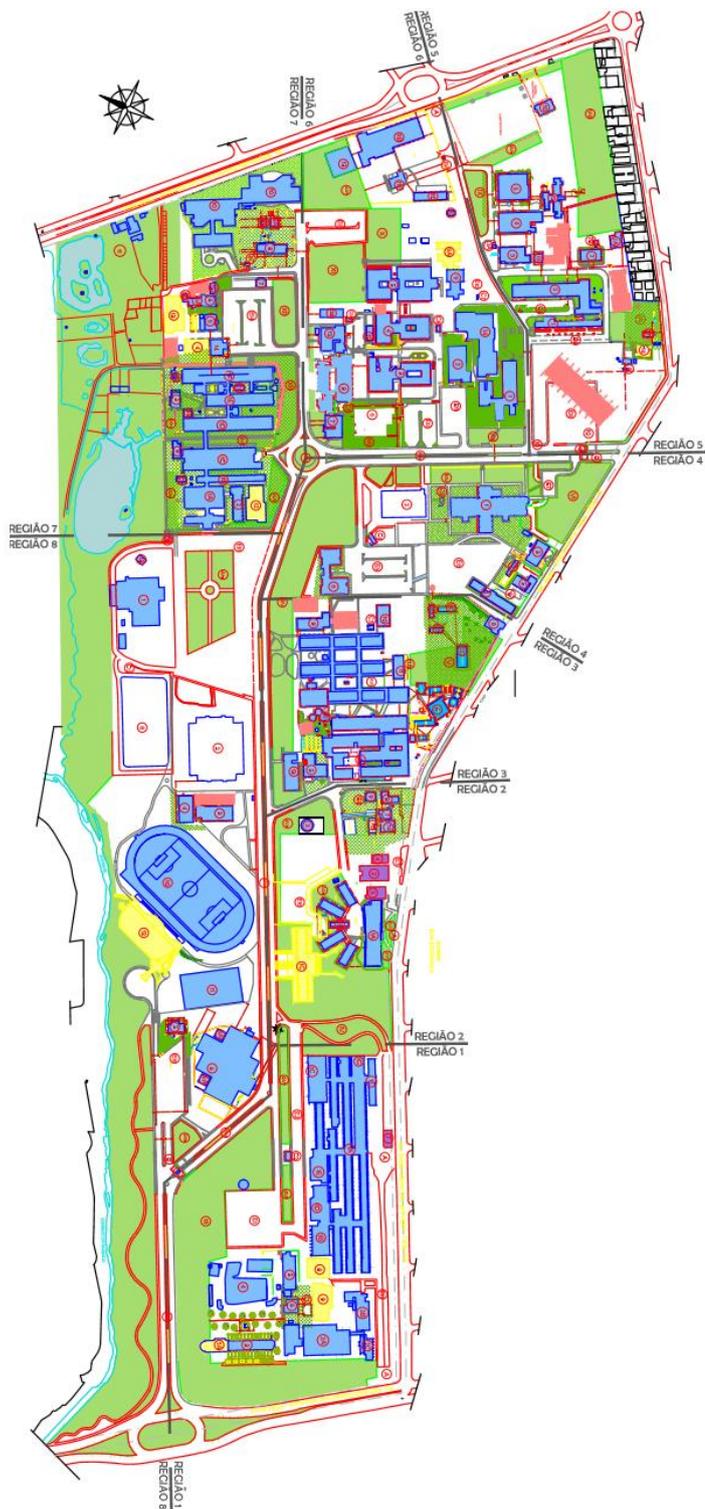
Figura 34: Plano Diretor atual da UFMT

Conforme apresentado na figura 34, o Plano Diretor desta instituição se encontra setorizado por regiões e demonstra em comparação com a figura 33 um avançado grande no processo de uso e ocupação do solo.

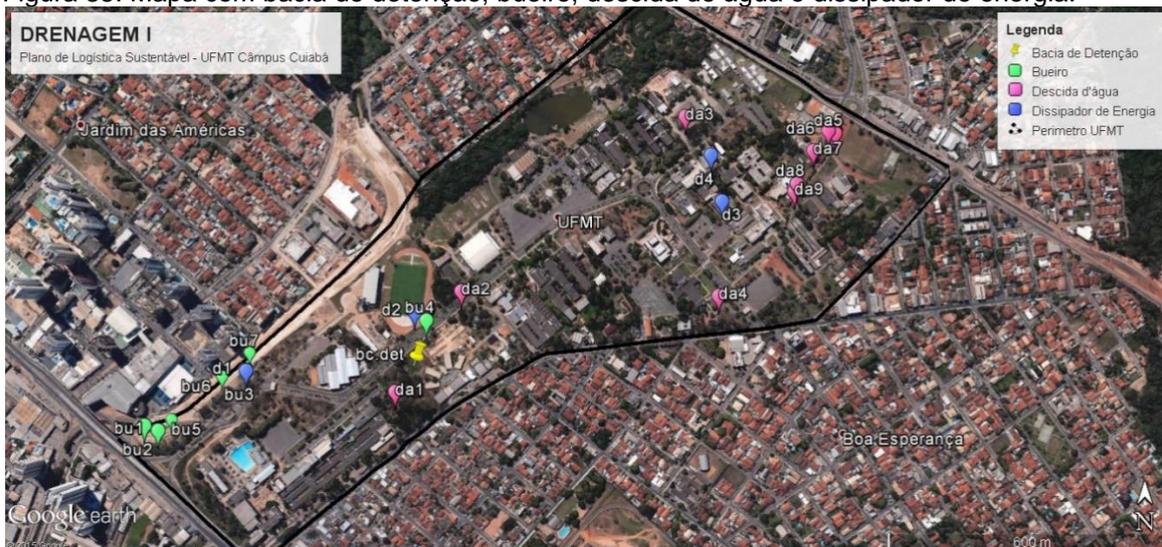
Figura 35: Mapa com bacia de detenção, bueiro, descida de água e dissipador de energia.

Com imagem de satélite do dia 28.05.2015 disponível no Google Earth, realizou-se o georeferenciamento dos sistemas de drenagem, com os dados obtidos em campo sendo apresentado o mapa constante na figura 35.

Na análise da funcionalidade da bacia de detenção, a mesma se encontra em condições ruins, pois apresenta baixa disposição de lâmina de água para retenção o que causa um transbordamento devido ao assoreamento do dispositivo e falta de manutenção, podendo ser observado na figura 36 tais aspectos.

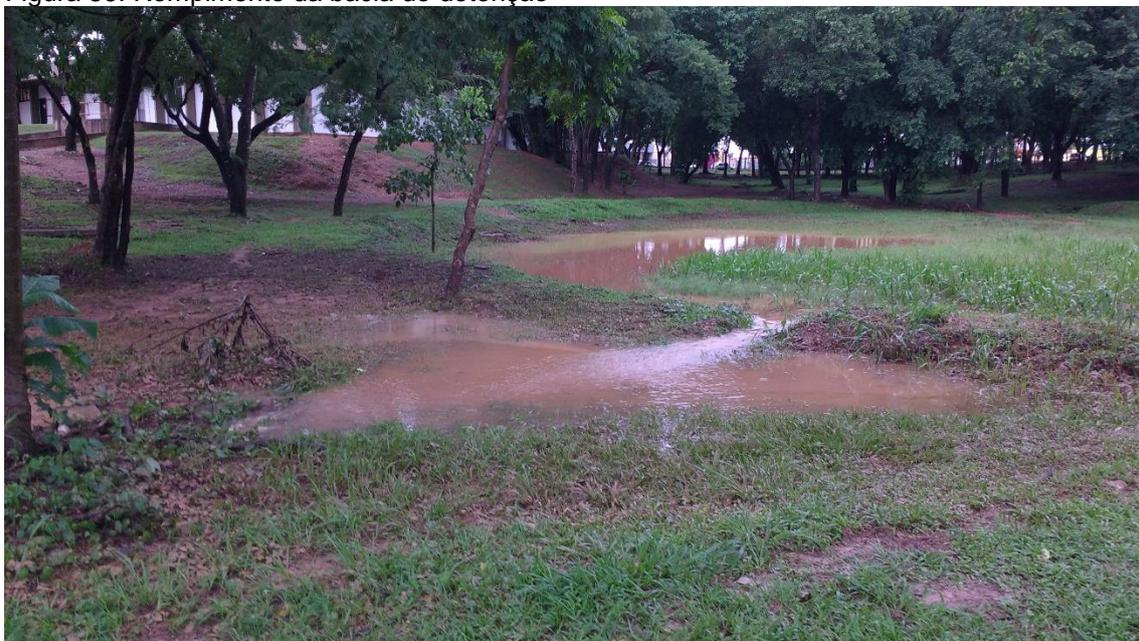
Figura 36: Rompimento da bacia de detenção

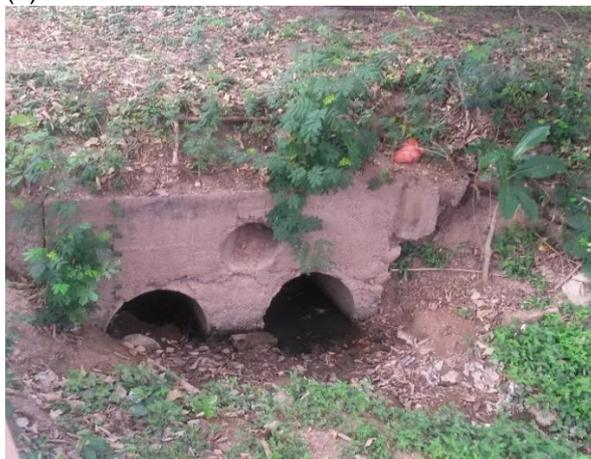
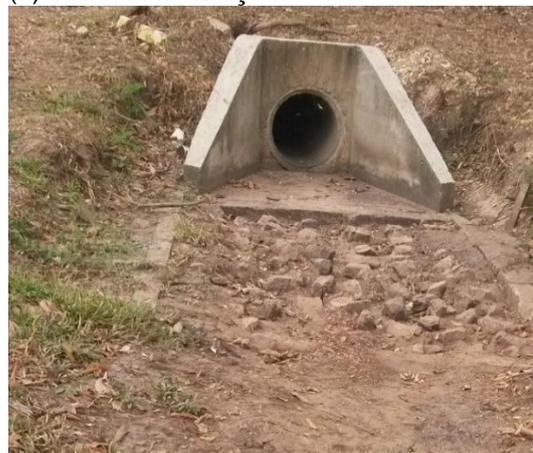
(a) obstruído

(b) em boas condições

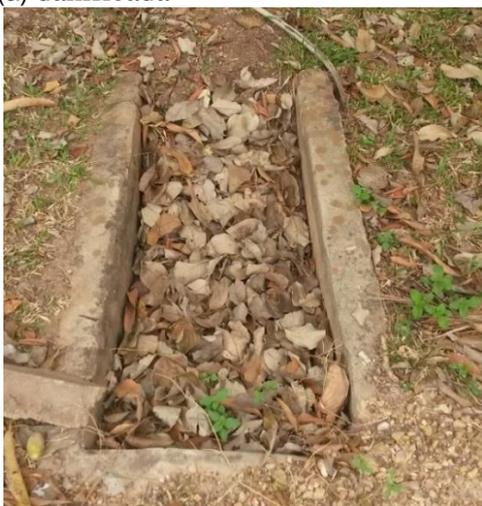
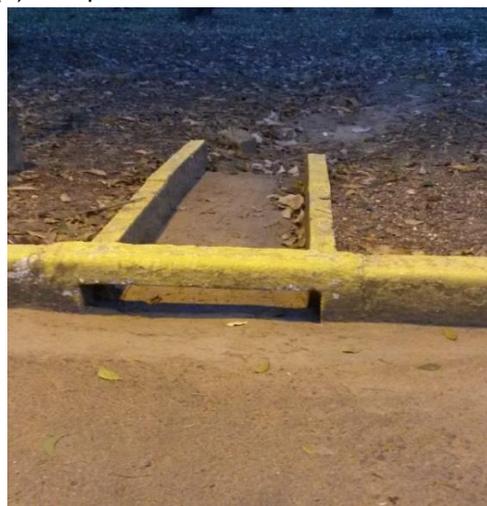
(a) danificada

(b) adequada

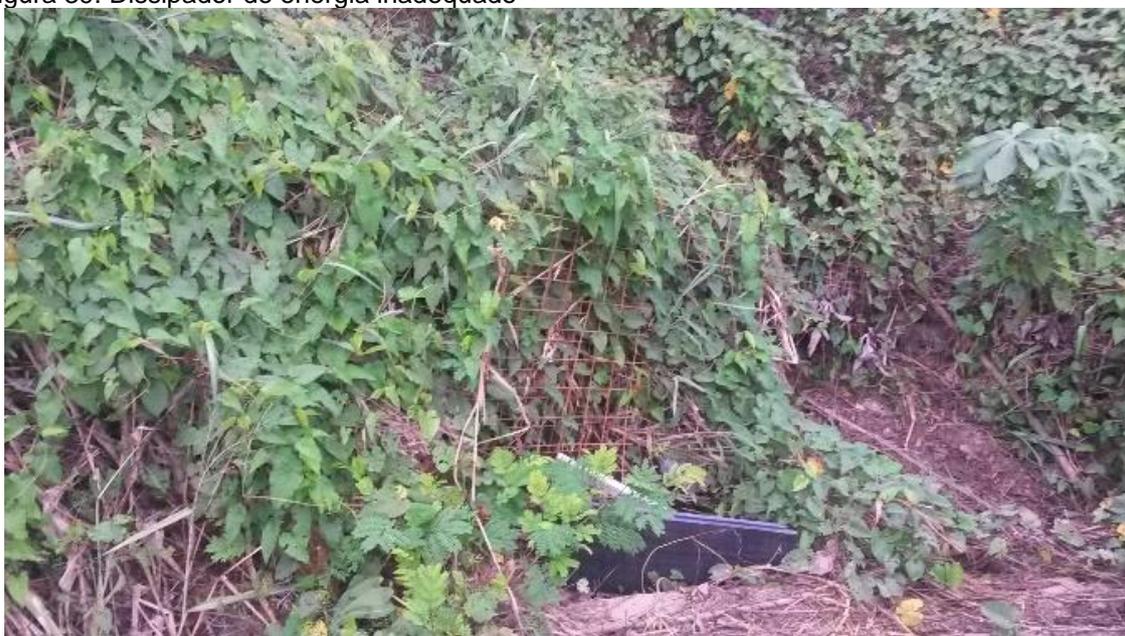
Figura 39: Dissipador de energia inadequado

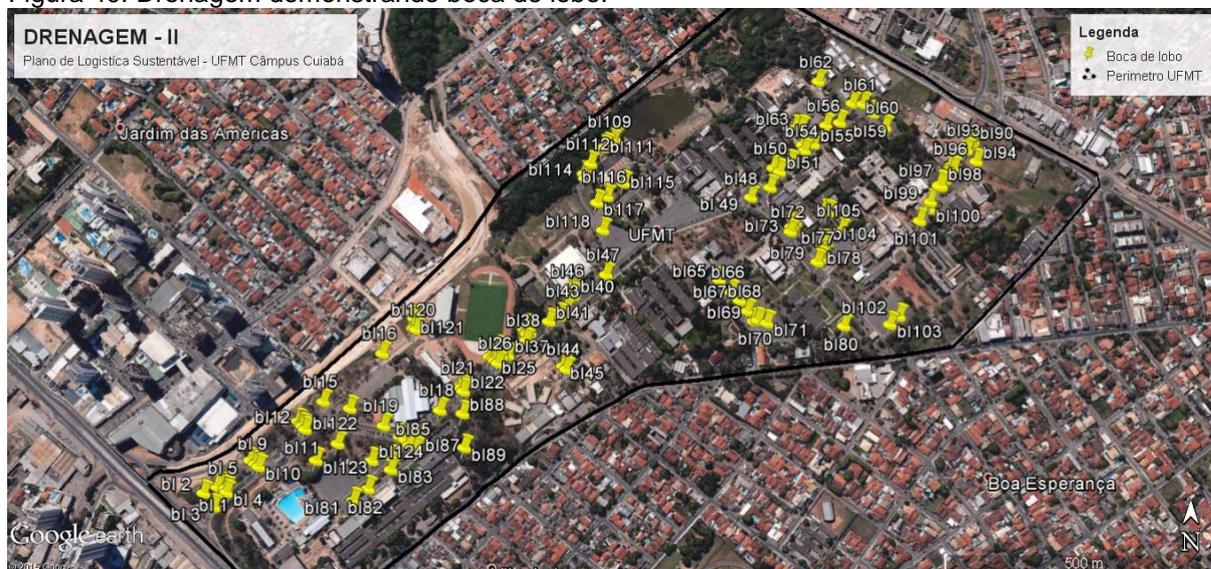
Figura 40: Drenagem demonstrando boca de lobo.

O campus apresenta um total de cento e três bocas de lobos (figura 40), distribuídas ao longo das vias de acesso e ao longo dos estacionamentos.

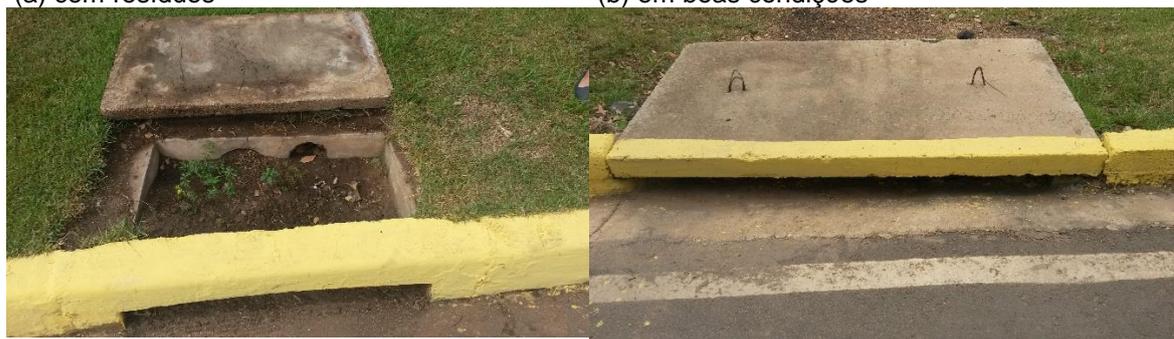
Figura 41: Condições da Boca de Lobo.

(a) com resíduos

(b) em boas condições

Durante a realização do levantamento do sistema de drenagem de bocas de lobos (figura 41), foram detectados um total de 56,10% das bocas de lobo com condições inadequadas de uso estando entupidas por terra, ou com lixo, ou ainda quebradas. Verificou-se que os dispositivos instalados conduzem a água captada

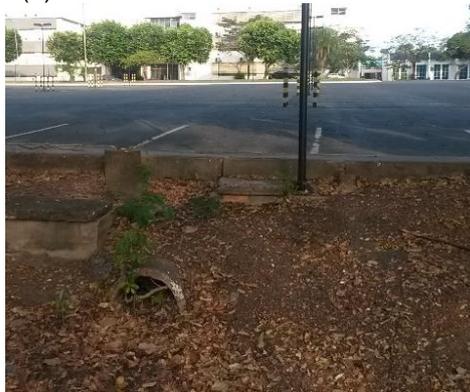
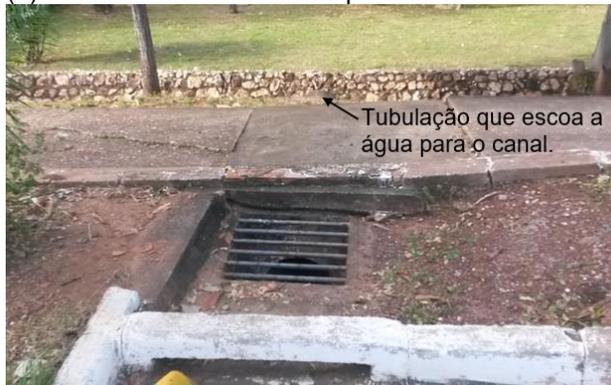
Figura 42: Locais do escoamento.

(a) área verde

(b) escoamento direcionado para canal

A figura 42, mostra o encaminhamento da captação das águas de algumas bocas de lobos. Assim o sistema existente dentro da universidade deve ser considerado incompleto.

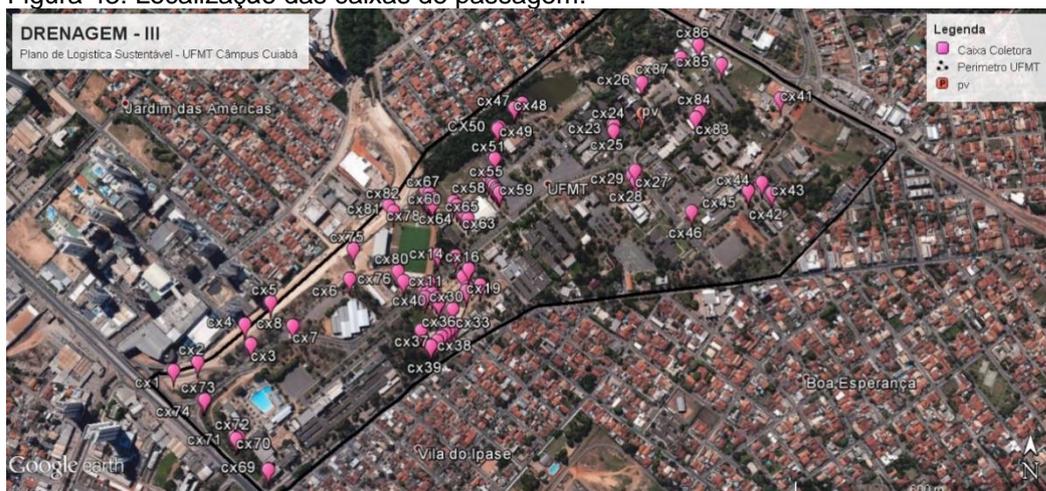
Figura 43: Localização das caixas de passagem.

Nota-se que as caixas de passagem se encontram distribuídas em todo o campus (figura 43). Além disso, foram levantadas caixas de passagem (CX) que se referem ao captação e encaminhamento da água da Fernando Correa e da Avenida Parque do Barbado sendo identificadas respectivamente como CX1, CX2, CX4 e CX5. Essas caixas apresentam uma particularidade em sua execução apresentada na figura 44 e 45.
