**SUBSÍDIOS PARA A ELABORAÇÃO DO DIAGNÓSTICO DO SISTEMA DE  
DRENAGEM DO CAMPUS DA UFMT, CUIABÁ, MT.**

Dissertação apresentada ao programa de Pós-Graduação em Engenharia de Edificações e Ambiental da Universidade Federal de Mato Grosso, como requisito para obtenção do título de Mestre em Engenharia de Edificação Sustentável na área de Saneamento Ambiental.

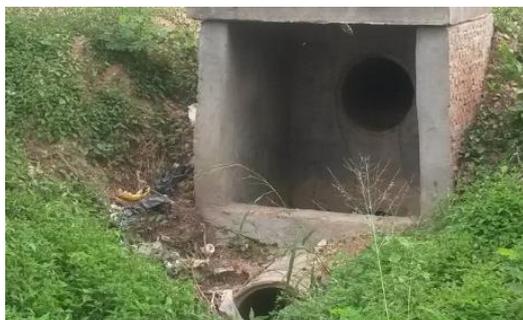
Figura 44: Caixa de passagem (CX1)

A figura 44, refere se a caixa de passagem localizada entre a esquina da Avenida Fernando Correa da Costa e a Avenida Parque do Barbado. Ela se difere da caixa de passagem denominada CX2 por estar com sua lateral totalmente aberta para fora e com uma tubulação mais alta e outra mais baixa, além de uma tubulação encaminhando a água para a área verde. Já a figura 45, mostra a caixa com uma abertura em forma de V, voltada para a área verde da UFMT. Além de duas tubulações.

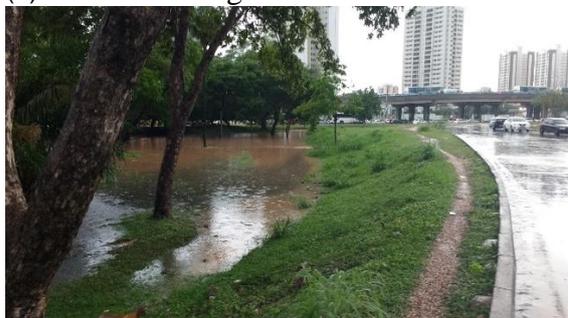
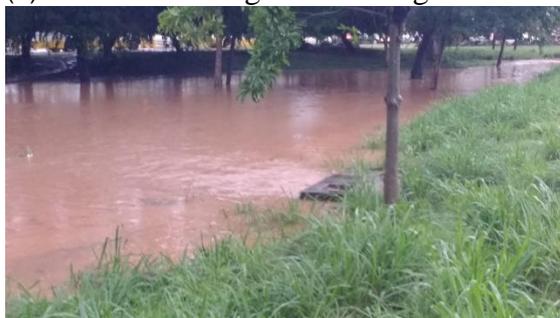
Figura 46: Situação da área verde após precipitação.

(a) Acumulo de água

(b) transbordo de água do Córrego.

A figura 46 (a) e (b), mostra o transbordamento da água do Córrego do Barbado para a área verde da UFMT. Isso ocorre em função das aberturas apresentadas nas caixas de passagem que captam a água da Avenida Fernando Correa e da Avenida Parque do Barbado. Como pode ser observado na figura 45 e 46, a tubulação de envio da água se encontra localizada em uma cota muito mais baixa que o córrego canalizado, assim ao invés da água ser encaminhada para o córrego, ela está sendo transbordada do córrego para a área ocasionando enchentes neste local.

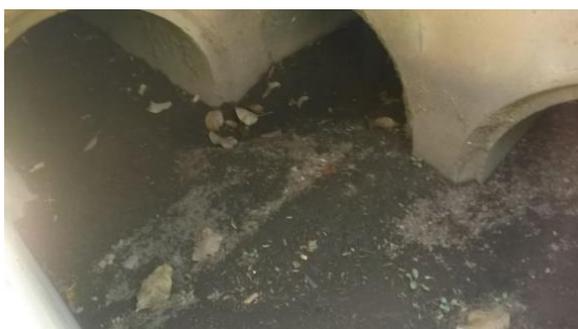
Figura 47: Caixa de passagem com múltiplas tubulações assoreada

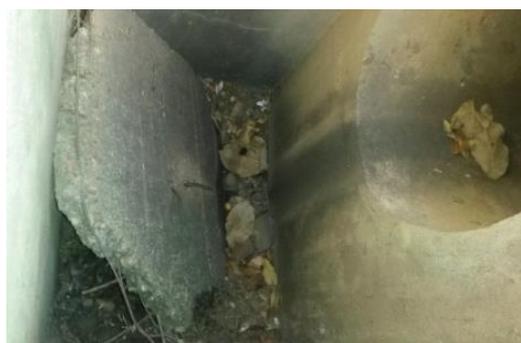
Figura 48: Caixa de passagem assoreada e tampa quebrada

A figura 47 e 48, mostra dois exemplos nos quais os dispositivos estavam desqualificados para a utilização. Na figura 47, verifica-se uma grande quantidade de terra que está assoreando o dispositivo na metade da altura das tubulações, diminuindo, assim, a capacidade de captação de água e encaminhamento. Já a figura 49, mostra que além de quantidade significativa de terra, também existem

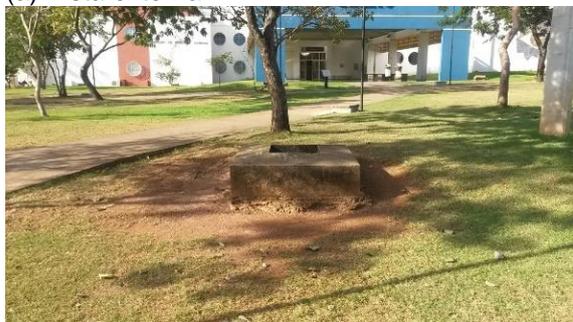
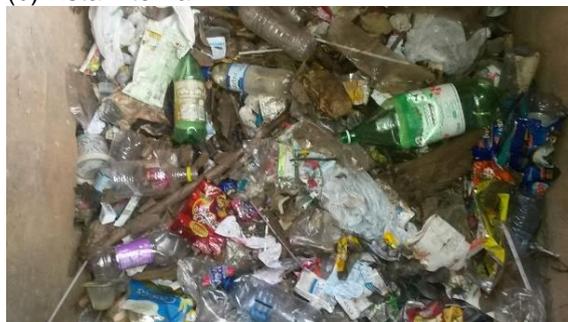
Figura 49: Situação da caixa de passagem de água.

A caixa coletora denotada na figura 49, mostra primeiramente que ela está elevada acima do solo com uma laje que lacra a parte superior com uma abertura exposta. Internamente, esta caixa coletora (figura 49 (b)), exhibe diversos resíduos dispostos neste local por pessoas que transitam próxima a essa região. Isso se deve pela falta de dispositivos coletores de resíduos e de uma ação mitigadora da instituição de forma a orientar toda a comunidade sobre as atitudes a serem feitas nesses locais.

(a) Vista externa

(b) vista interna

A figura 49, espelha a falta da manutenção das caixas coletoras que apresentam um total 47,13% de seu total consideradas como inaptas para utilização durante o levantamento realizado.

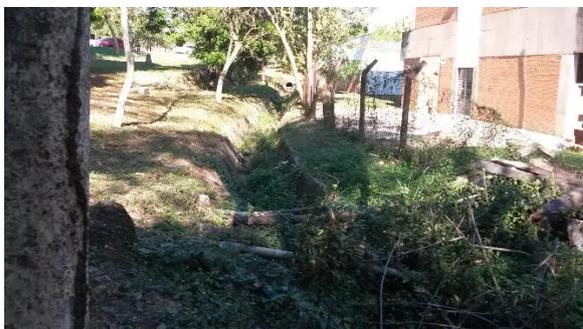
Figura 50: Canal localizado na FAET/ICET

A figura 50 e 51, evidencia o estado de manutenção de alguns canais com seção trapezoidal variável e uma altura entre 0,5m e 1,0 m.

Dos seis canais, três apresentam deficiências em seu estado de conservação conforme ilustrado na figura 50 e figura 51. Eles apresentam desde resíduos como: plásticos, papéis, madeira, restos de construção e até mesmo

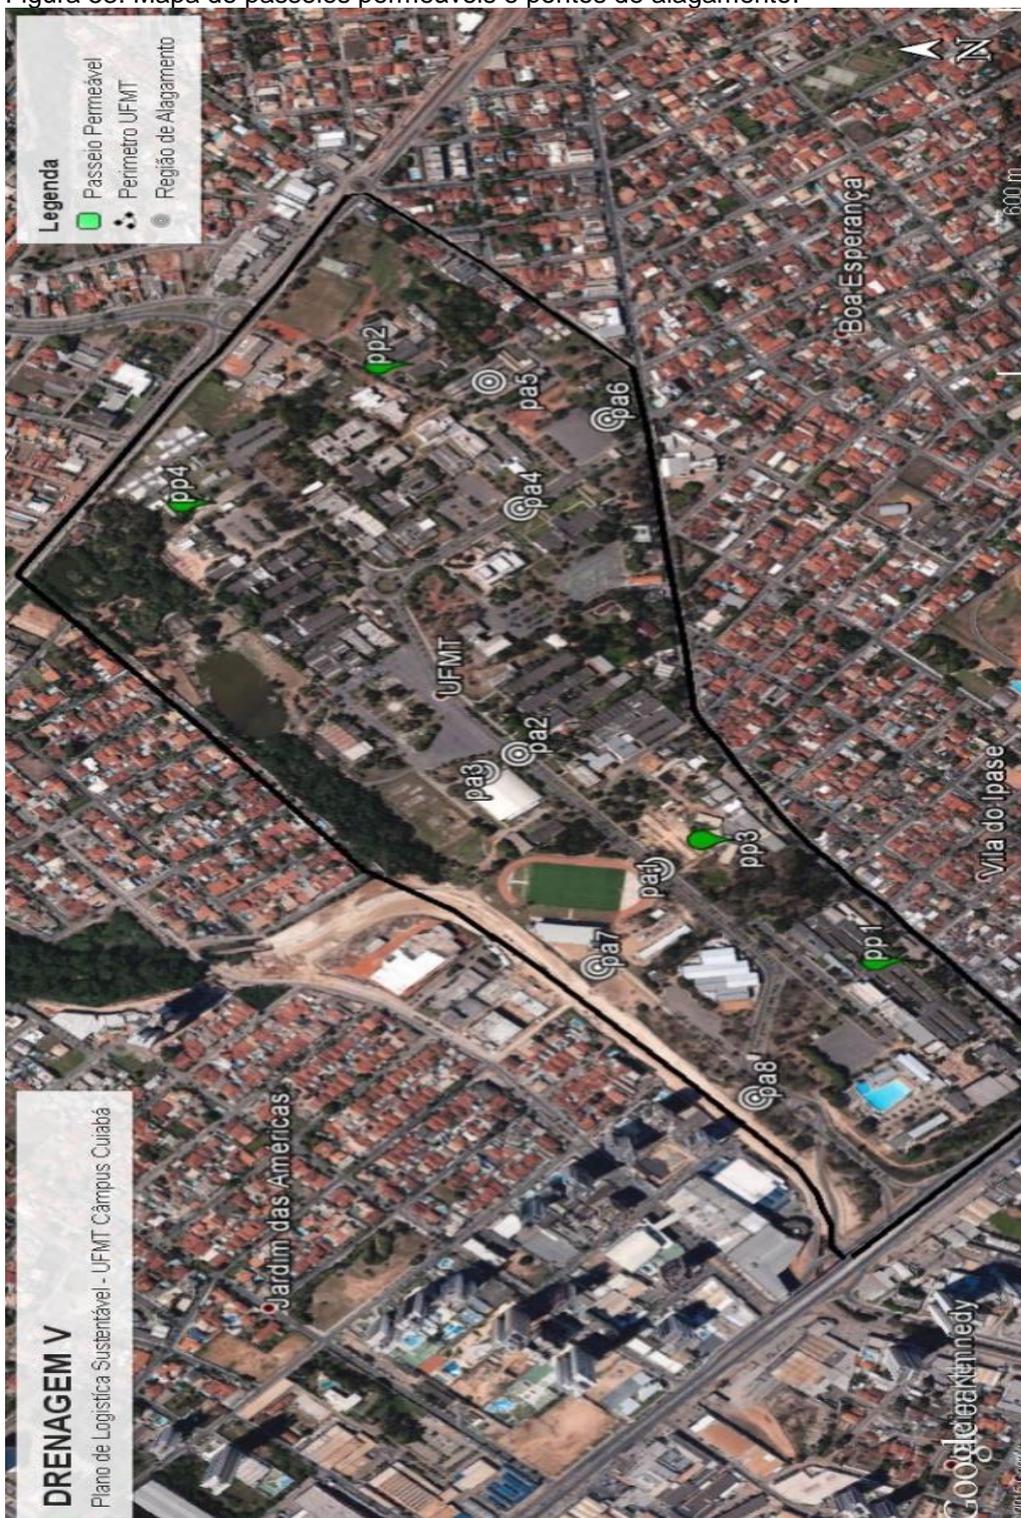
Figura 53: Mapa de passeios permeáveis e pontos de alagamento.

Foram relacionados um total de oito pontos de alagamento e quatro locais que apresentam passeio permeável, sendo este, considerado o passeio que propicia a permeabilidade com utilização de piso grama ou pisos intertravado conforme demonstrado na figura 54 e 55.

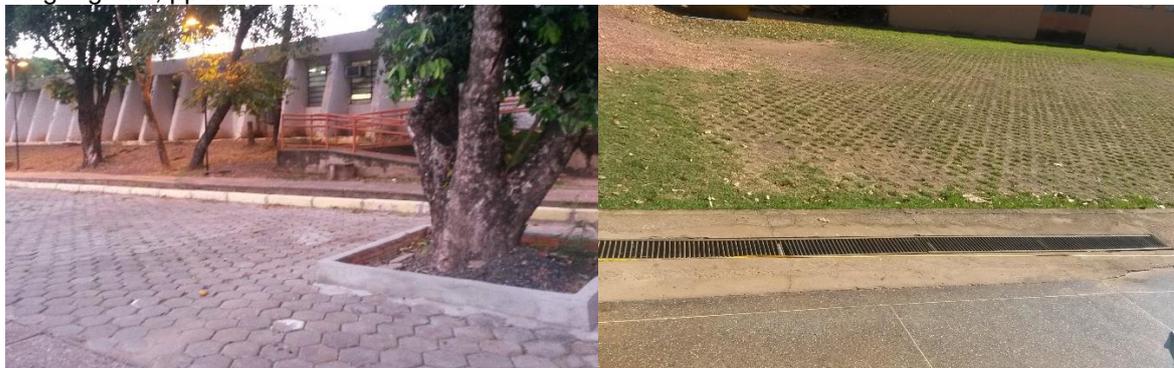
Figura 54: Piso intertravado próximo ao bloco de geografia, pp1. Figura 55: Piso grama próximo a marcenaria.

A universidade possui um total de 4.557,74 m<sup>2</sup> de área considerada passeio permeável conforme exemplos da figura 54. Isso equivale a 0,61% da área total do campus e 1,56% do total da área construída. Em alguns casos foram detectados a necessidade de realização de manutenções como o replantio de grama e locais em que os passeios se encontram desnivelados, porém esses aspectos observados foram considerados irrelevantes.

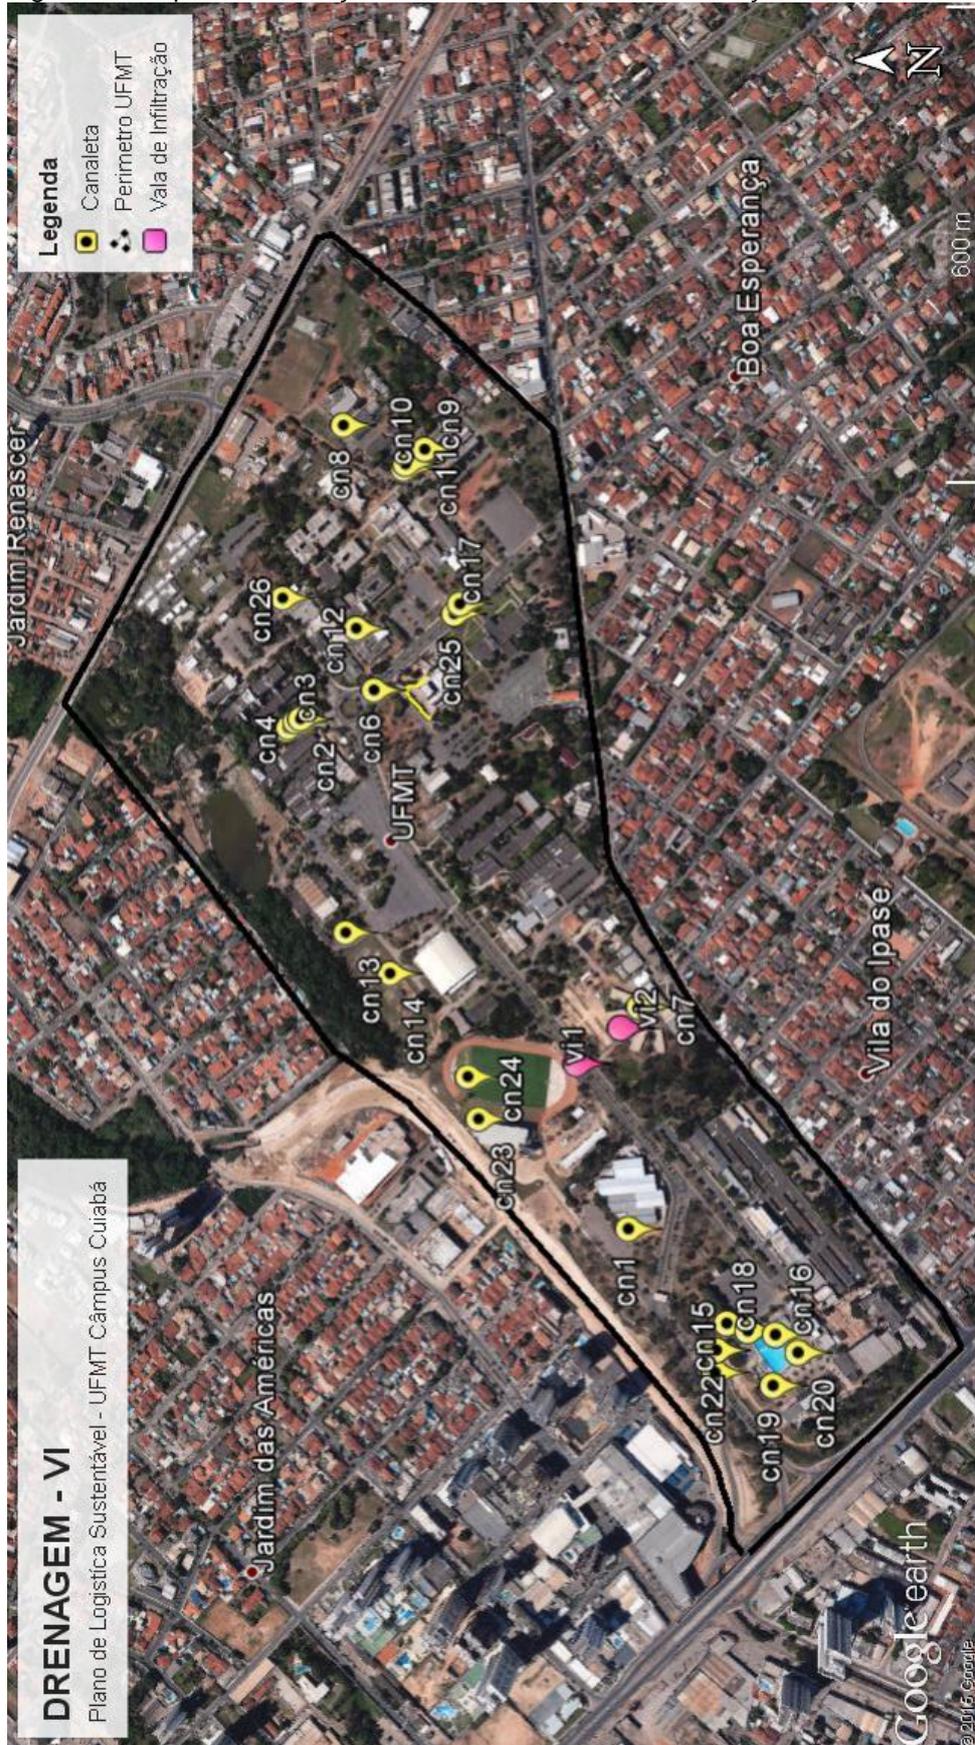
Figura 56: Mapa de localização das canaletas e vala de infiltração

As canaletas (figura 56) foram executadas para captar a água superficial sendo encaminhadas posteriormente a caixas de passagem que levam para os canais ou para área verde. Existem somente duas valas de infiltração executada em precária funcionalidade, que apresentam uma extensão total de 17,40 metros. Já as canaletas possuem um total de 978,50 metros lineares.

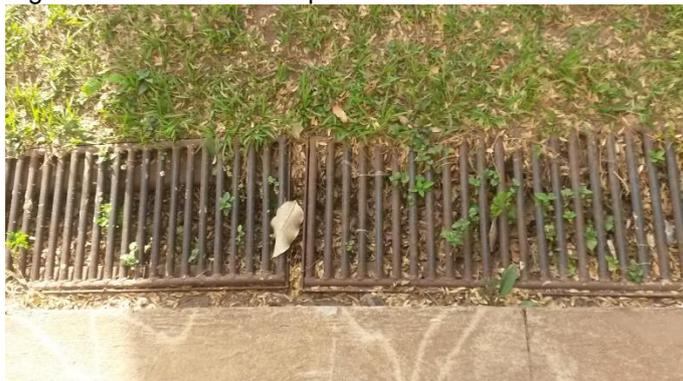
Figura 57: Canaleta entupida com terra e folhas

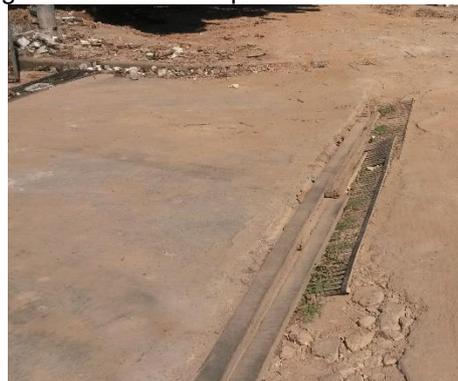
Figura 58: Canaleta quebrada

Foram levantadas um total de vinte e seis canaletas, sendo apresentado na figura 57 e 58. O estado de conservação de 14 canaletas, ou seja, 53,85 % das canaletas, pode ser considerado inadequado pois se encontram quebradas, ou entupidas e algumas sem grades.

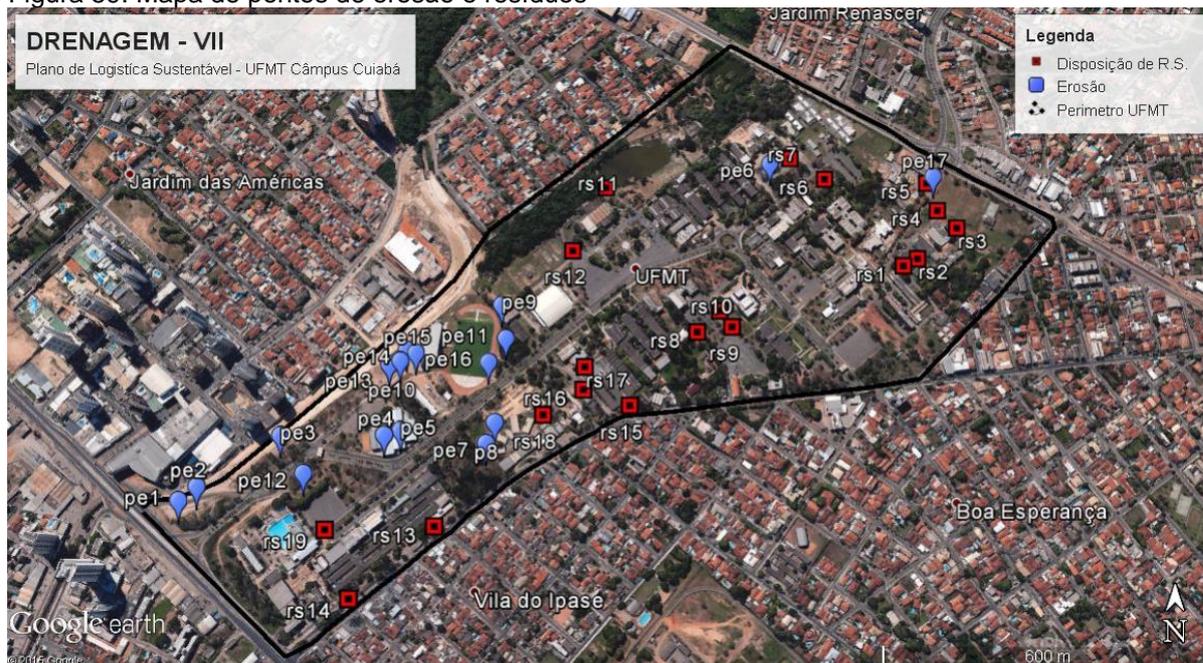
Figura 59: Mapa de pontos de erosão e resíduos

Os pontos de erosão diagnosticados na figura 59, são de baixo impacto, ou seja está se iniciando o processo de erosão não havendo grandes carreamentos ainda de solo. Já os pontos de resíduos localizados se refere a locais de contêiner utilizados para colocar os resíduos da instituição conforme apresentado na figura 60.

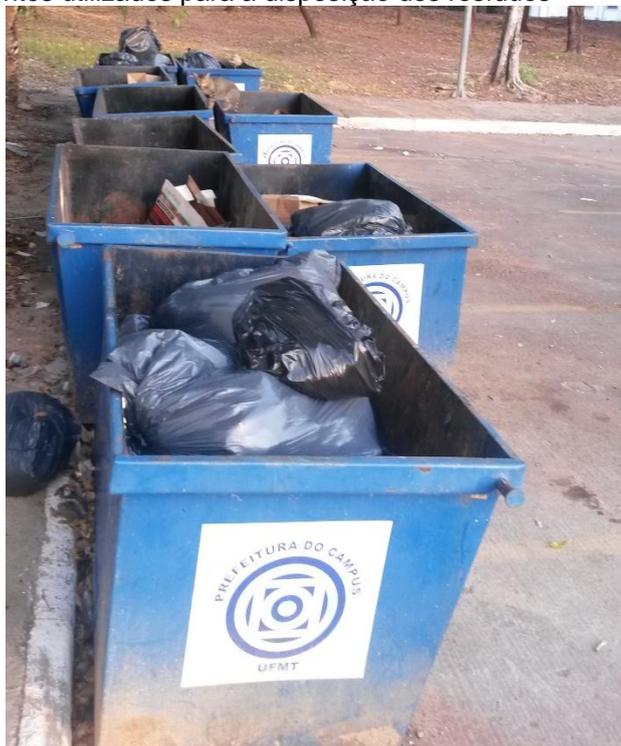
Figura 60: Compartimentos utilizados para a disposição dos resíduos

A figura 60, constata a colocação de vários contêineres com a dimensão de 1,65 m de comprimento, largura e altura de 0,90m, para a disposição dos resíduos sendo detectado que a retirada dos mesmos é realizada em duas ocasiões na semana. Verificou-se em alguns pontos que, apesar da existência de local adequado para a colocação dos resíduos os mesmos estão sendo dispostos de forma inadequada conforme apontado na figura 60, ou seja, fora do contêiner. Também verificou-se, a falta de disposição de lixeiras individuais que possibilitem a colocação de resíduos pelas pessoas transitantes no campus.

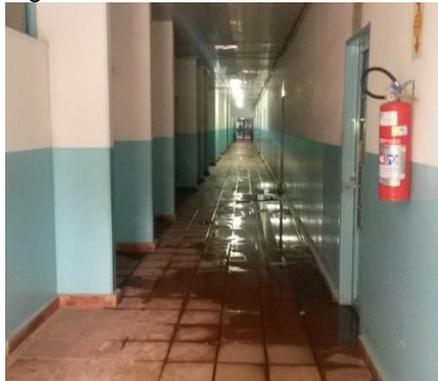
Figura 62: Área interna afetada

Em janeiro de 2016, após a ocorrência de uma precipitação intensa, foi diagnosticado a invasão da água de escoamento dentro do prédio do ICET/FAET conforme exposto na figura 62 e 63.

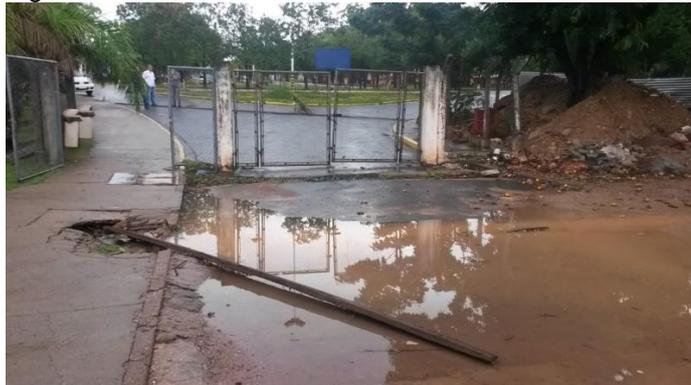
Figura 63: Área externa afetada

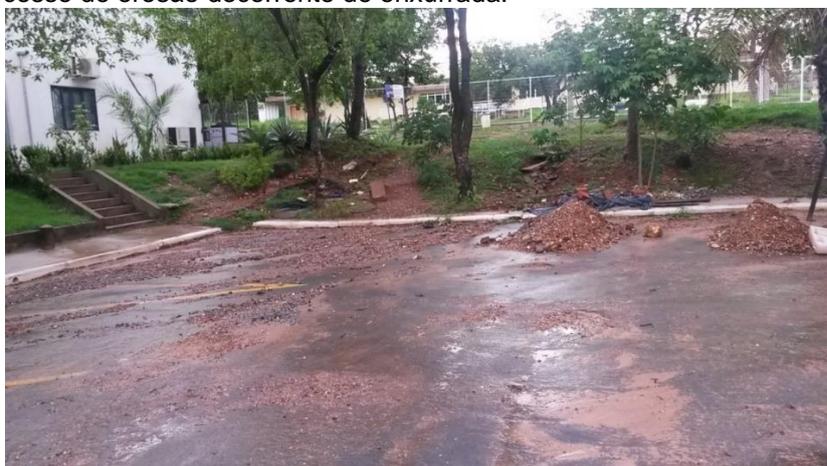
Figura 64: Processo de erosão decorrente de enxurrada.

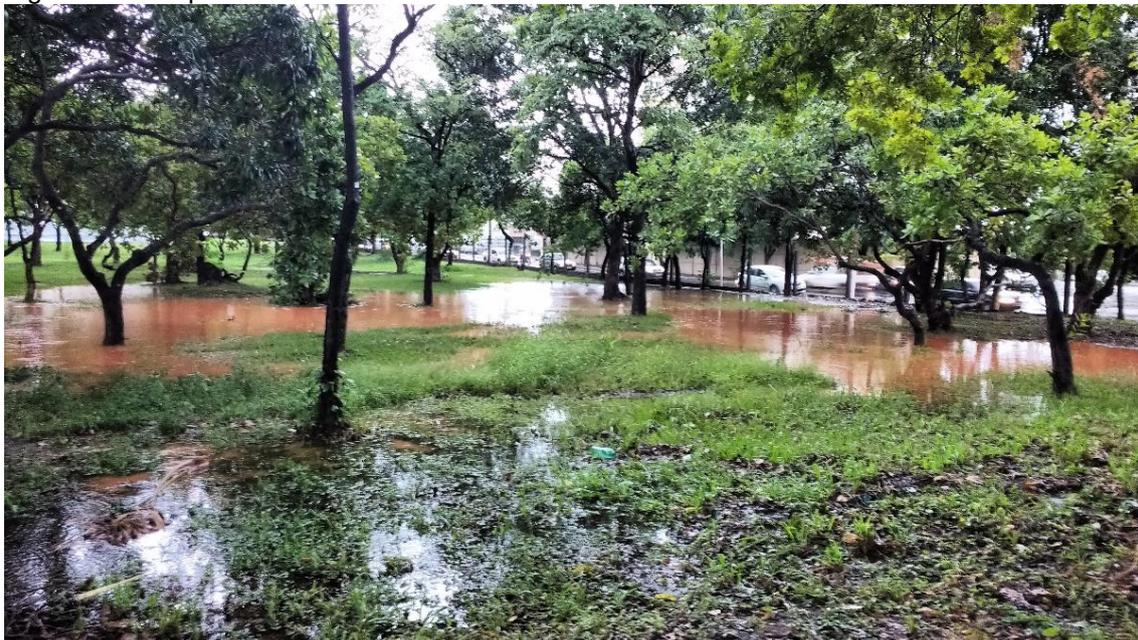
Figura 65: Bosque ao lado da antena da TVU

Na data de 03.03.2016, foi presenciado um alagamento da área onde se localiza a antena da TV Universidade - TVU desta instituição, conforme destacado na figura 65.

Este processo de alagamento, figura 65, decorre em função da saturação do solo e da grande quantidade de água encaminhada para esta região. Percebe-se que toda a água dos estacionamentos e rua são escoados para esta área verde corroborando ainda mais para o processo de alagamento. Assim, a água acumulada acaba escorrendo para a rua 01 do Bairro do Boa Esperança em Cuiabá prejudicando o trânsito local.

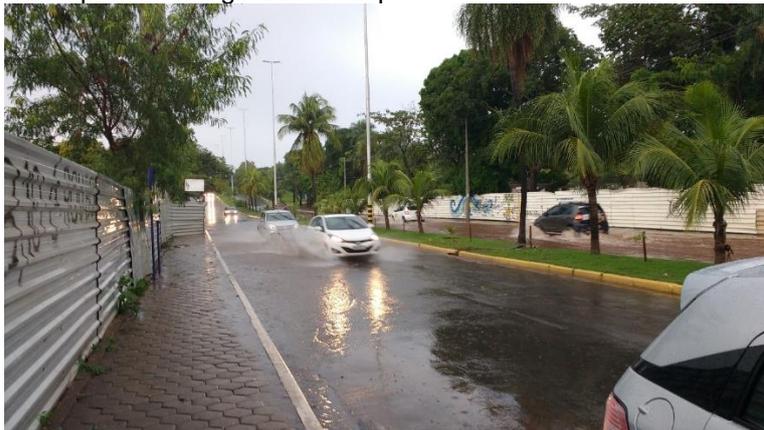
Figura 66: Alagamento próximo ao ginásio de esporte

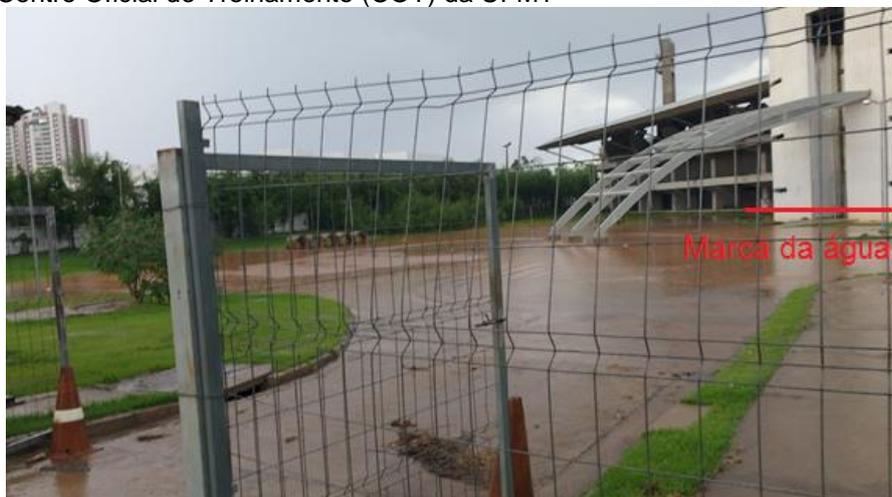
Figura 67: Centro Oficial de Treinamento (COT) da UFMT

Observa-se que após a ocorrência de precipitação, figura 67, o pátio do COT que se encontra localizado atrás da arquibancada, estava completamente alagado. Toda a água que cai da pista demonstrada na figura 65, acaba sendo escoada para esse ponto e acumula-se neste local. Nota-se uma marca da parede onde consta registro que a água já acumulou na altura de 90 cm neste ponto.

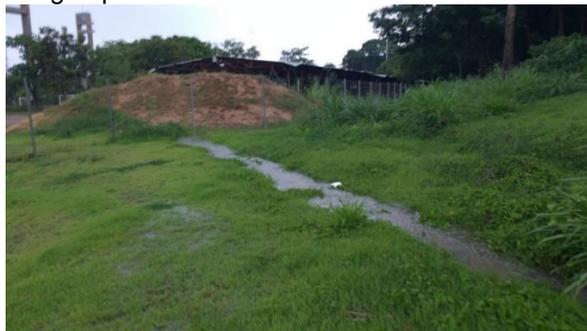
Figura 68: Escoamento da água pluvial da avenida central da UFMT

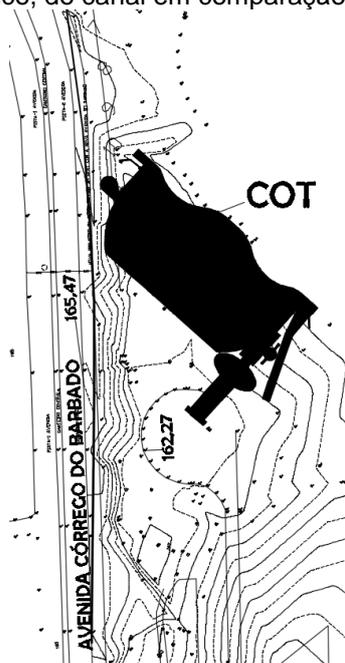
Figura 69: Levantamento topográfico, do canal em comparação com o COT.

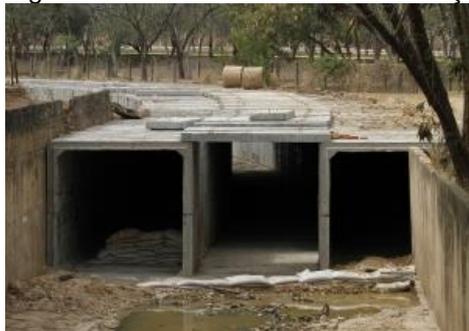
Figura 71: Perfil de frente da canalização

O canal do Barbado foi construído com peça pré-moldadas com dimensão de 3,00m de comprimento, por 1,5m de altura e 0,5m de largura. Essa peça é encaixada sobre uma outra peça do mesmo tamanho tendo uma canalização com altura total de 3,00m como mostra a figura 71 e 72.

Na figura 71, revela o processo executivo de encaixe das peças estruturais para a canalização do córrego, onde foram colocados nas laterais as peças encaixadas e no meio foi feito uma laje de encaixe unindo as duas peças laterais. Já a figura 72, mostra a regularização do leito do córrego com a compactação do solo e posteriormente a colocação de brita. Somente após esse processo é que foi realizado a colocação das estruturas pré-moldadas. Esse processo também mostra que houve um levantamento do leito natural para que o mesmo pudesse ter desnível adequado para o escoamento.

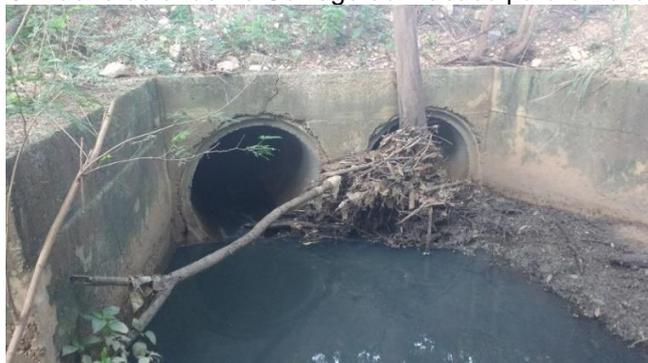
Figura 73: Bueiro do afluente Córrego do Macaco para o Barbado

O córrego do macaco é um afluente da bacia do barbado onde se encaminha em um ponto onde houve a canalização, figura 73.

Para a entrada do afluente na canalização do Córrego do Barbado, foi colocado duas manilhas com diâmetro de um metro cada, (figura 73). Essas manilhas se encontram alocadas a uma profundidade de 1,2m da cota do fundo do canal e apesar ser considerado uma construção nova, já apresenta obstruções na sua canalização.

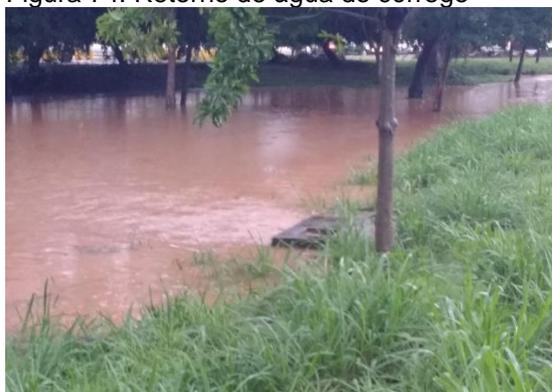
Figura 74: Retorno de água do córrego

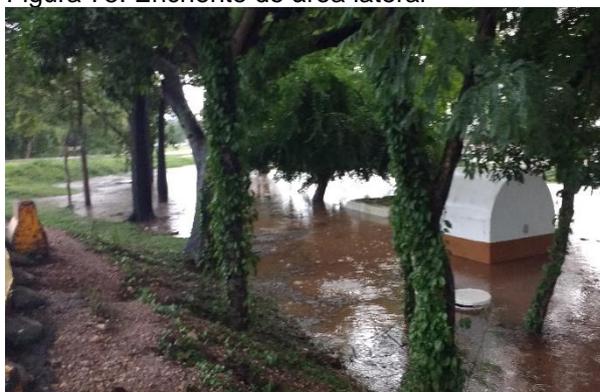
Figura 75: Enchente de área lateral
