**ANÁLISE GEOAMBIENTAL DO MIRANTE DO MARCO GEODÉSICO NA BORDA  
DA CHAPADA DOS GUIMARÃES - MT.**

**JUNHO – 2014**

Dissertação apresentada à Universidade Federal de Mato Grosso, para obtenção do título de Mestre em Recursos Hídricos. Área de Concentração: Dinâmica Superficial e Subterrânea.

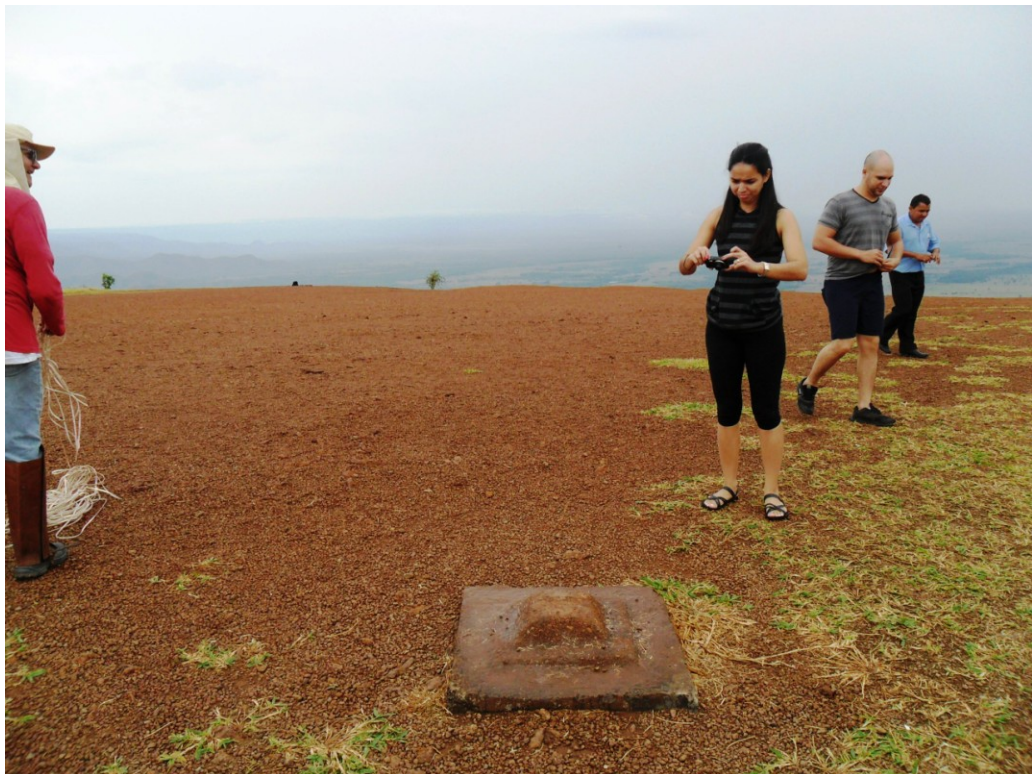
Na área de estudo verifica-se a grande influência da atividade humana na eclosão dos processos erosivos que ocorrem no local. O uso do solo é restrito a atividade turística com trilhas que foram formadas a partir do pisoteio dos visitantes e da passagem de carros (Figura 3). Ao lado da rodovia há algumas áreas que foram utilizadas para a retirada de cascalho durante a construção da estrada. Essas atividades eliminam a vegetação nativa no topo da encosta, que cobre o terreno fazendo com que o escoamento seja incrementado com a diminuição da infiltração. A cobertura vegetal exerce uma importante função na retenção da água da chuva, a vegetação com os seus sistemas de raízes controla o escoamento superficial e a infiltração das águas, reduzindo, assim, o surgimento de processos erosivos (LONDE; BITAR, 2011). Entretanto, o solo exposto, desprotegido de vegetação e coberto por couraça, conduz água pluvial de forma concentrada ao longo do talvegue, escavando sulcos, que evoluem para ravinas muito profundas.

Figura 3 –Atividade turística no Mirante.

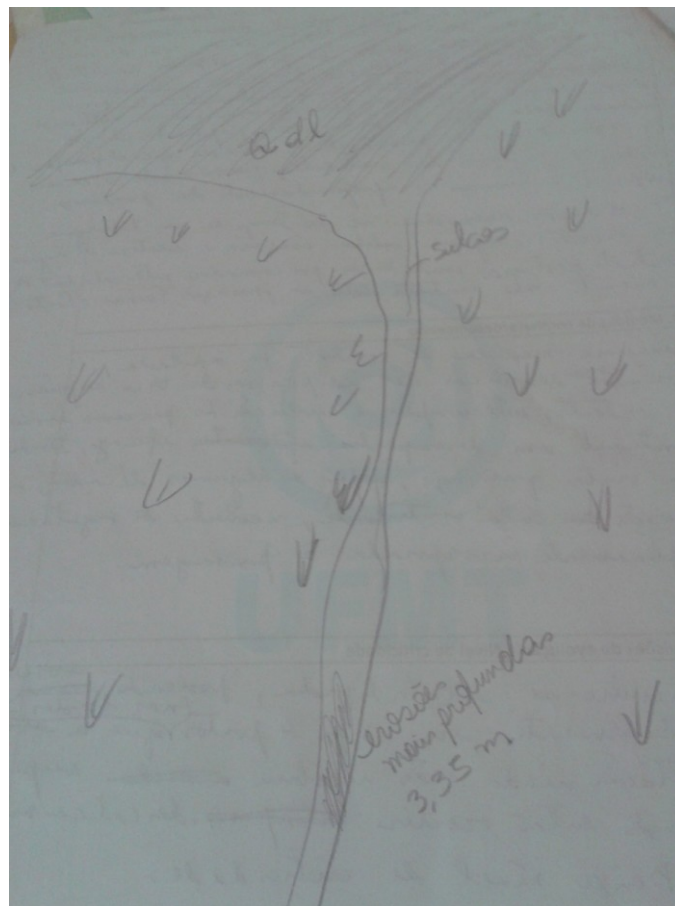
#### 10. Croqui da erosão

A camada aflorante de couraça impede a infiltração das águas pluviais, favorecendo o escoamento superficial. Onde ela ocorre, observa-se mais resistência ao aprofundamento de processos erosivos, dando origem a sulcos e ravinas pouco profundos. À medida que desce para os terços médio e inferior do esporão digitado a couraça vai desaparecendo, as águas pluviais adquirem maior energia de escoamento e dessa forma favorece o aprofundamento do processos de ravinamento, que inclusive já se encontram na parte aflorante do arenito Furnas, mais erodível que os argilitos da formação superior.

O processo erosivo tende a evoluir, principalmente no terço inferior da encosta, onde se observa afloramentos dos arenitos da Formação Furnas, mais erodíveis. A proximidade com a escarpa arenítica vertical favorece a ocorrência de outros movimentos de massa, como queda de blocos.

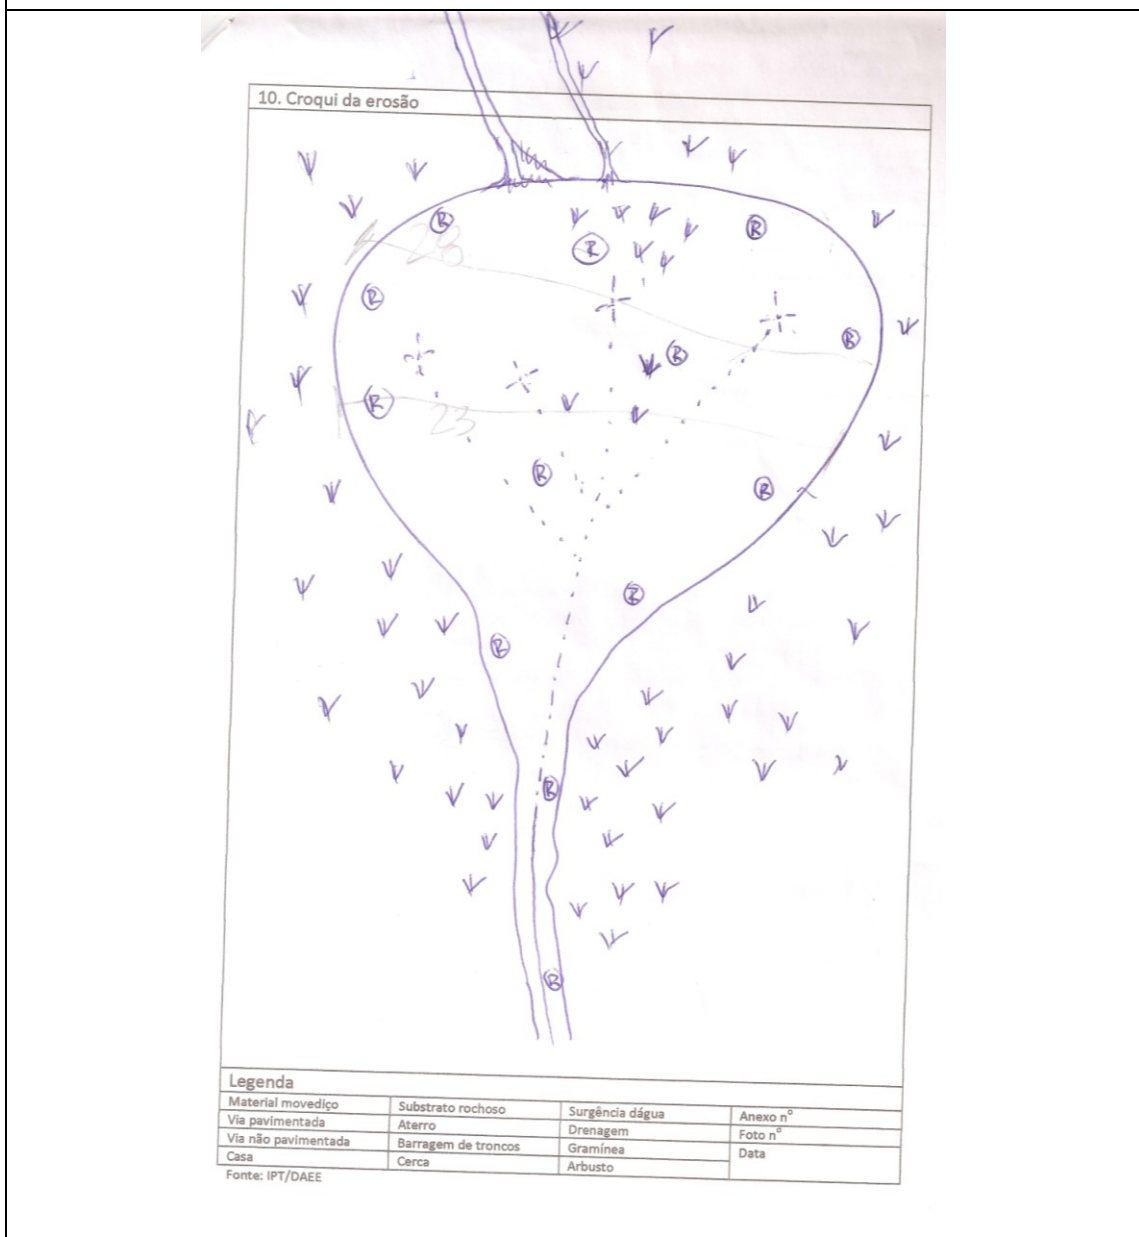
9. Previsões de evolução e Nível de criticidade			
<p>Pelo descalçamento recente dos horizontes superiores, constituídos de material argiloso, observa-se que a erosão encontra-se em processo acelerado de evolução remontante na encosta, e poderá avançar até a porção que apresenta uma camada de couraça bem preservada, a qual representa um obstáculo ao avanço da erosão.</p> <p>Avanço maior forma outro anfiteatro erosivo</p>

Alto nível de criticidade, devido ao ritmo acelerado de evolução e de degradação ambiental.  
10. Croqui da erosão

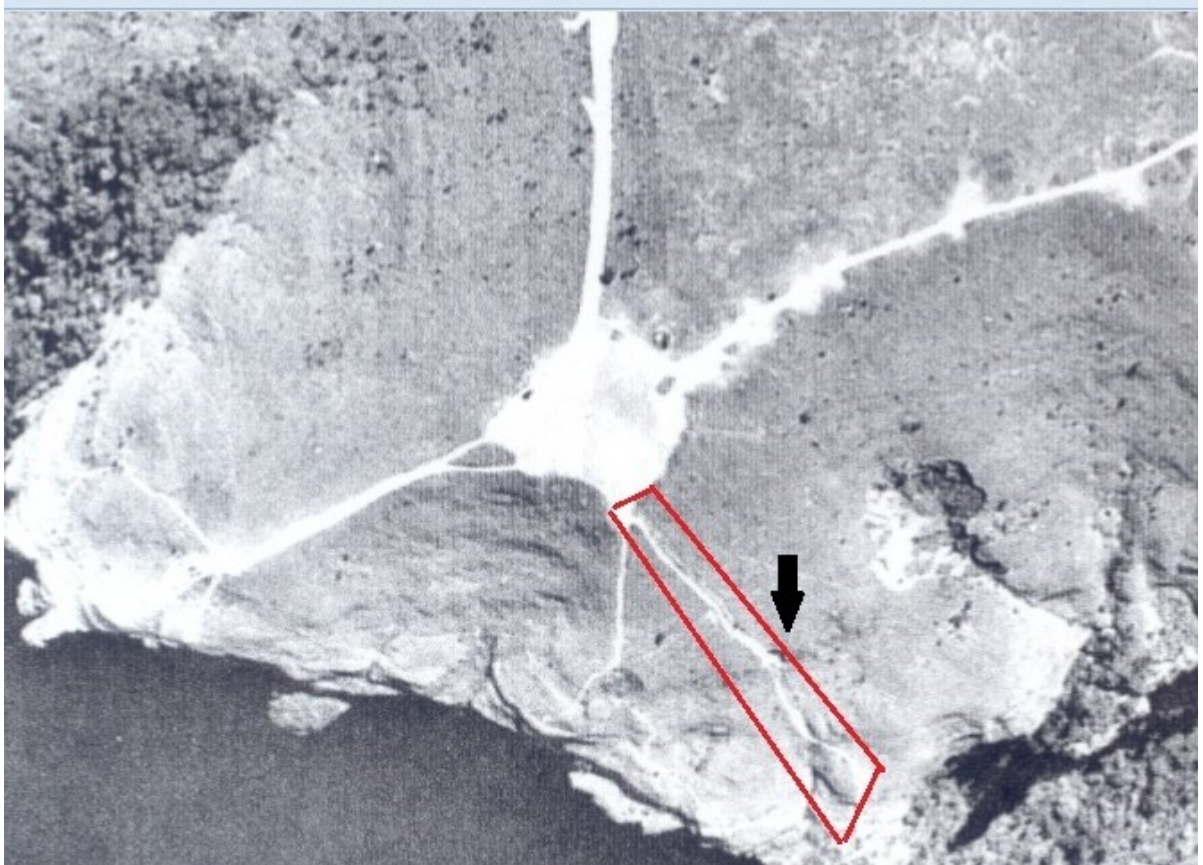
Possivelmente a erosão teve início em decorrência do escoamento superficial concentrado das águas pluviais, provenientes do topo da encosta coberta por couraça ferruginosa, em uma antiga trilha que foi observada em fotos aéreas de 1998 (Figura 10) que passava paralelamente a esta erosão (Figura 11). O local apontado pela seta presente na imagem indica o local onde a erosão possa ter iniciado.

Figura 10 - Foto aérea de 1998, com destaque para a trilha.

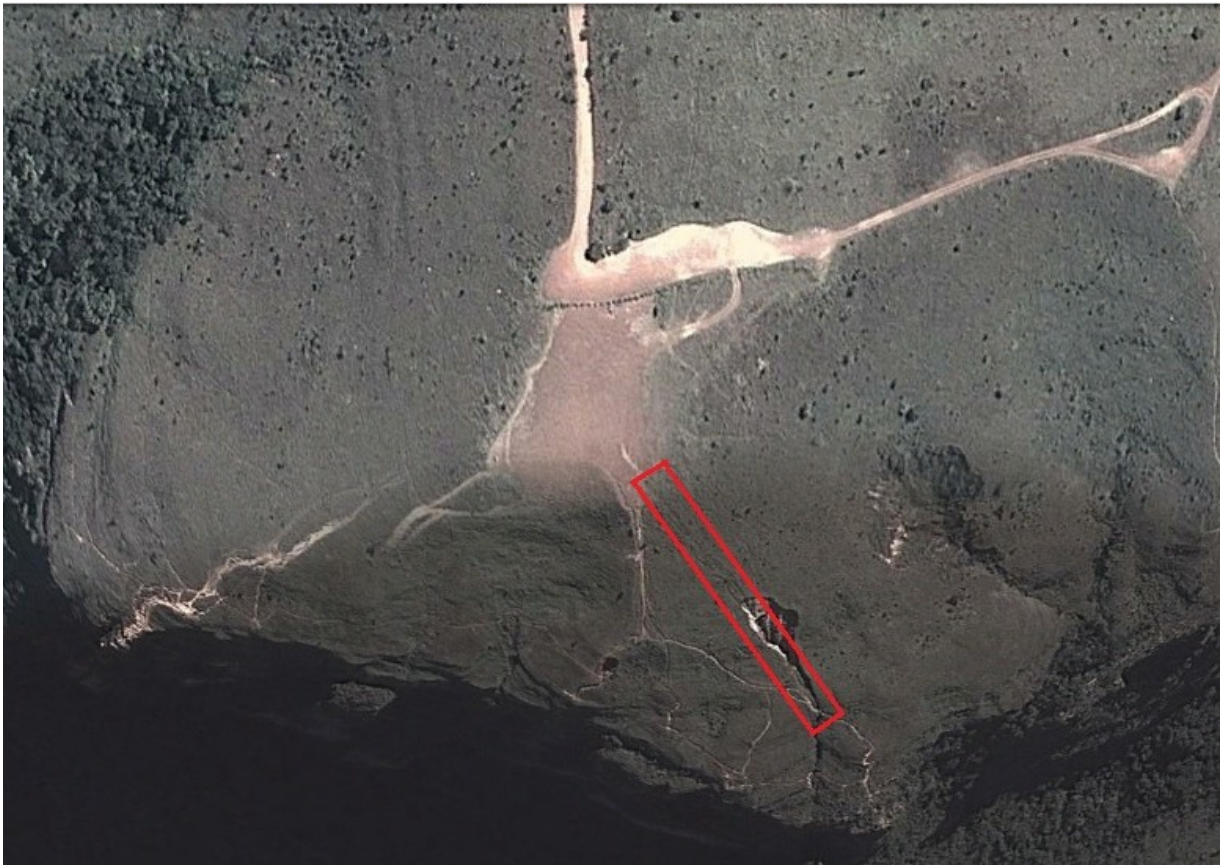
Figura 11 - Polígono localizando a antiga trilha (modificado de GOOGLE EARTH, 2013).

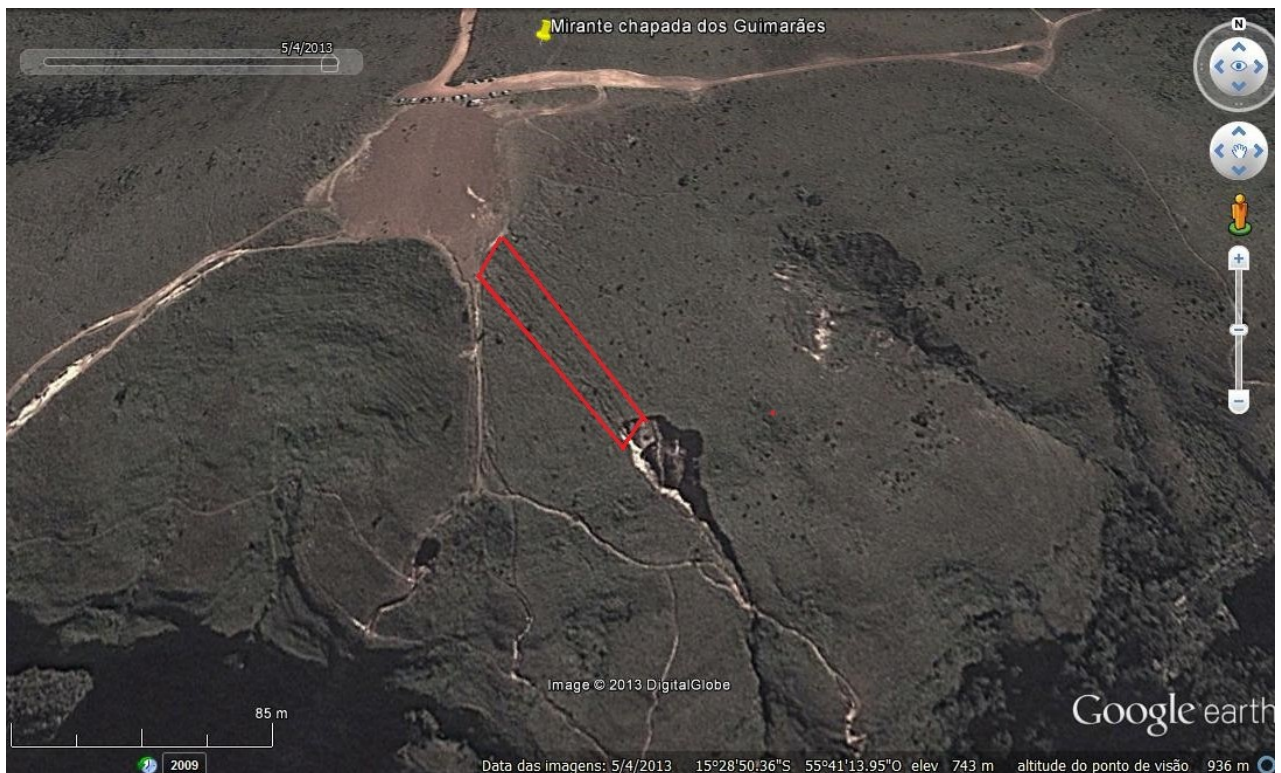
Possivelmente o surgimento dessa erosão afastou os turistas da trilha que existia ali e com isso a vegetação ocupou novamente o seu lugar na trilha, ficando apenas marcas de sulcos no local (Figura 12).

Figura 12 - Marca de sulcos da antiga trilha (modificado de GOOGLE EARTH, 2013).

Como a água pluvial continuou a escoar de forma concentrada nesse local a erosão se desenvolveu de forma a chegar à atual situação e tende a se agravar caso esse escoamento não seja interrompido, já que até o momento nenhuma medida de combate foi implantada. Seu nível de criticidade é alto, devido ao ritmo acelerado de evolução.

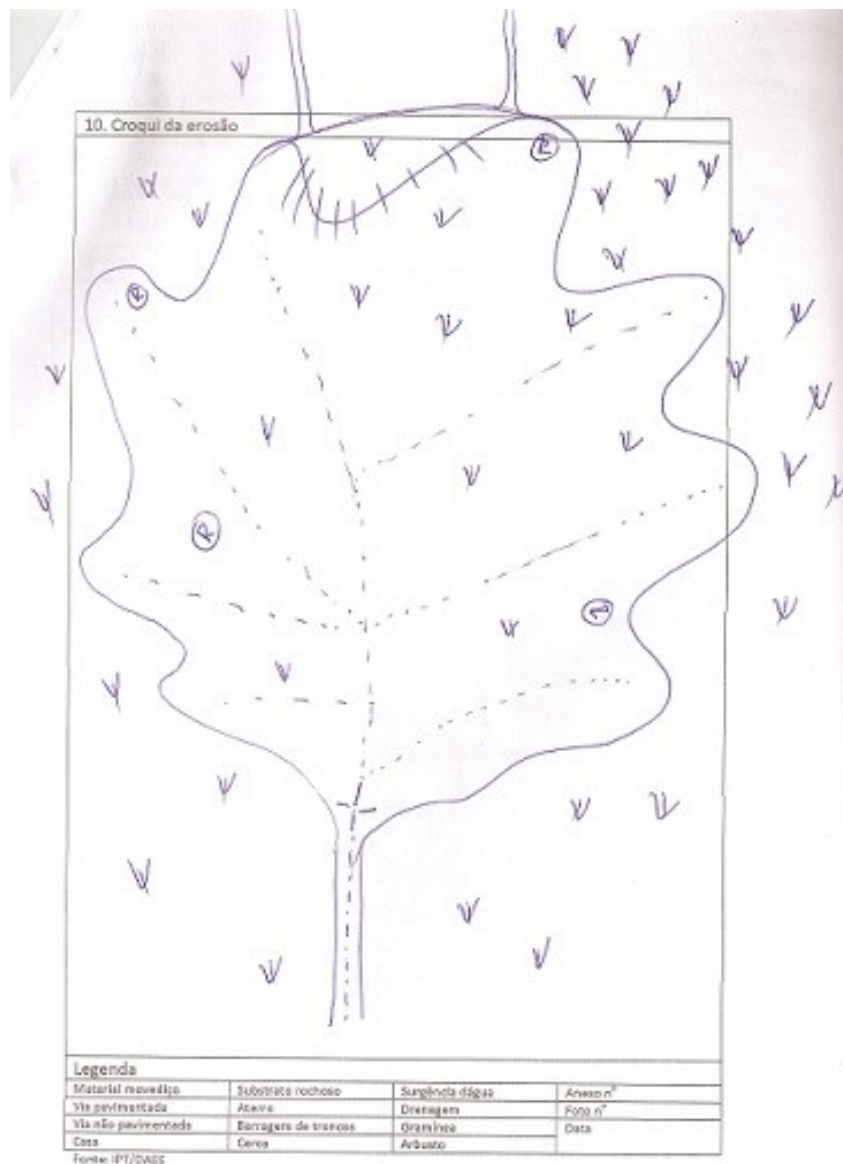
### 10. Croqui da erosão

A erosão encontra-se estabilizada, podendo evoluir, eventualmente, em 3 ou 4 pontos, nas bordas em que a vegetação ainda não recobriu o solo exposto, podendo então ocorrer descalçamentos das bordas. Baixo nível de criticidade.

Os sulcos se aprofundaram ao alcançar o terço médio, transformando-se em ravina. Na parte superior da vertente ocorre uma camada resistente de couraça ferruginosa que sustenta o relevo e protege a encosta da erosão acelerada. Porém essa couraça, ao longo do tempo, vai sofrendo alterações químicas e físicas na vertente pela ação do intemperismo e até mesmo pelo próprio escoamento superficial e infiltração das águas de chuva, tornando suscetível o rompimento da camada e iniciando os processos erosivos que vão se aprofundando. A dinâmica de evolução desta erosão é semelhante a da erosão B.

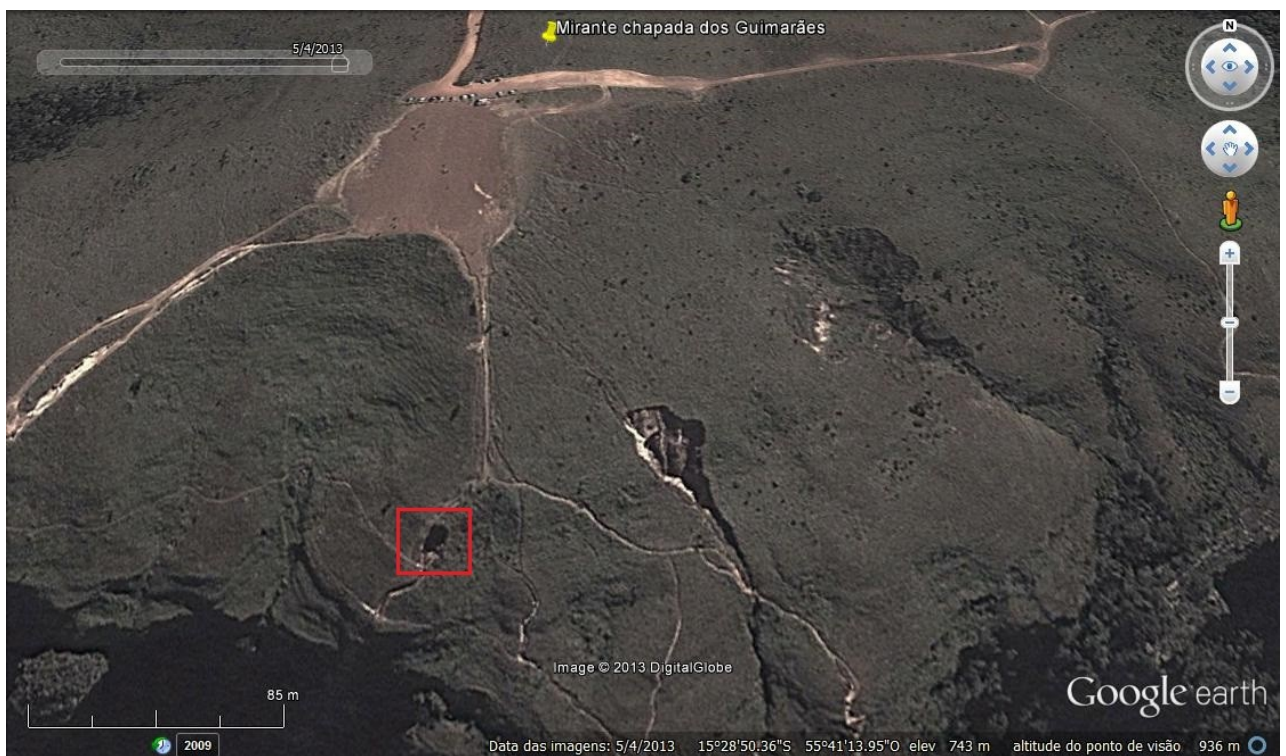
Outra erosão teve início recente no local (Figura 16), com desenvolvimento semelhante ao da Erosão B. O escoamento superficial está causando ravinas profundas em outra trilha existente no ponto turístico (Figura 17), que direcionam todo o volume de água em direção à escarpa, e ao encontrar a porção de transição Furnas/Ponta Grossa a erosão torna-se mais profunda (Figura 18).

Figura 16 - Localização de manifestação de novo processo erosivo (modificado de GOOGLE EARTH,2013).

Tal processo erosivo não foi analisado por estar em um local de alta declividade e muito próximo ao precipício da escarpa, oferecendo risco de queda, porém, devido à semelhança fenomenológica com a erosão B e possivelmente com a C também, ela está aqui citada para documentar seu desenvolvimento como um comportamento típico na área.

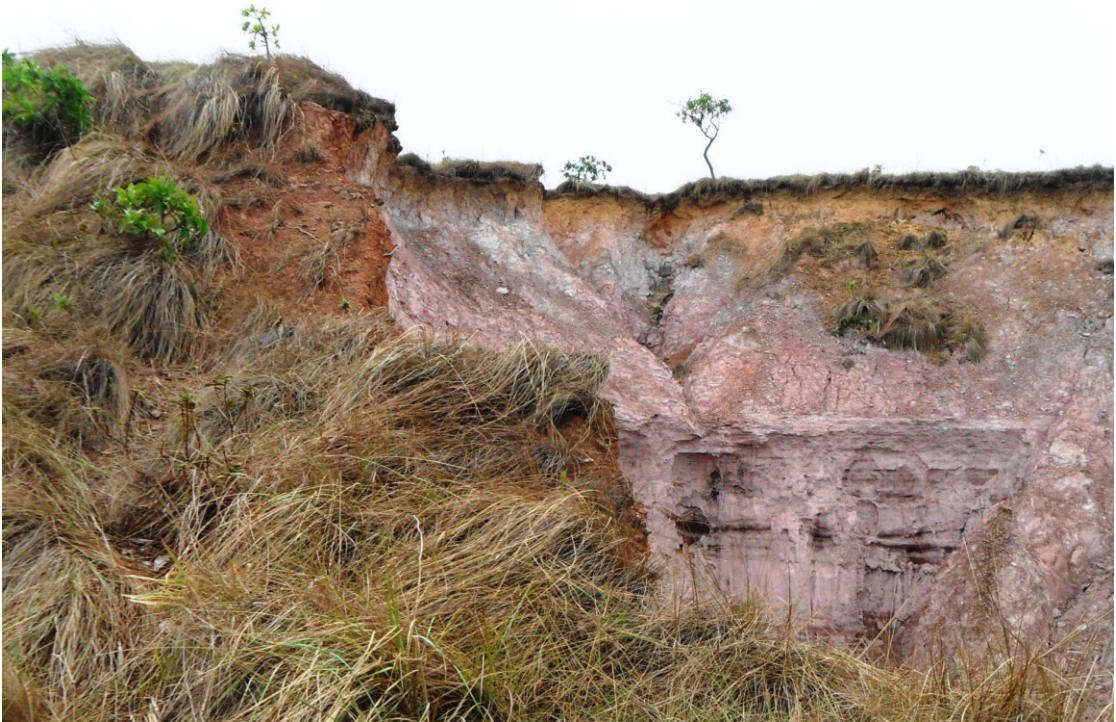
O Ponto 11 está localizado a 20 metros abaixo do Ponto 10, situando-se logo após uma ruptura nítida de declive, com desnível topográfica de 4 metros. A declividade se acentua atingindo 20% no trecho entre o Ponto 10 e 11. A Figura 23 mostra a visão do ponto 11 para o ponto 10, ilustrando a ruptura de declive entre eles.

Figura 23 - Ruptura de declive entre o Ponto 10 e 11.

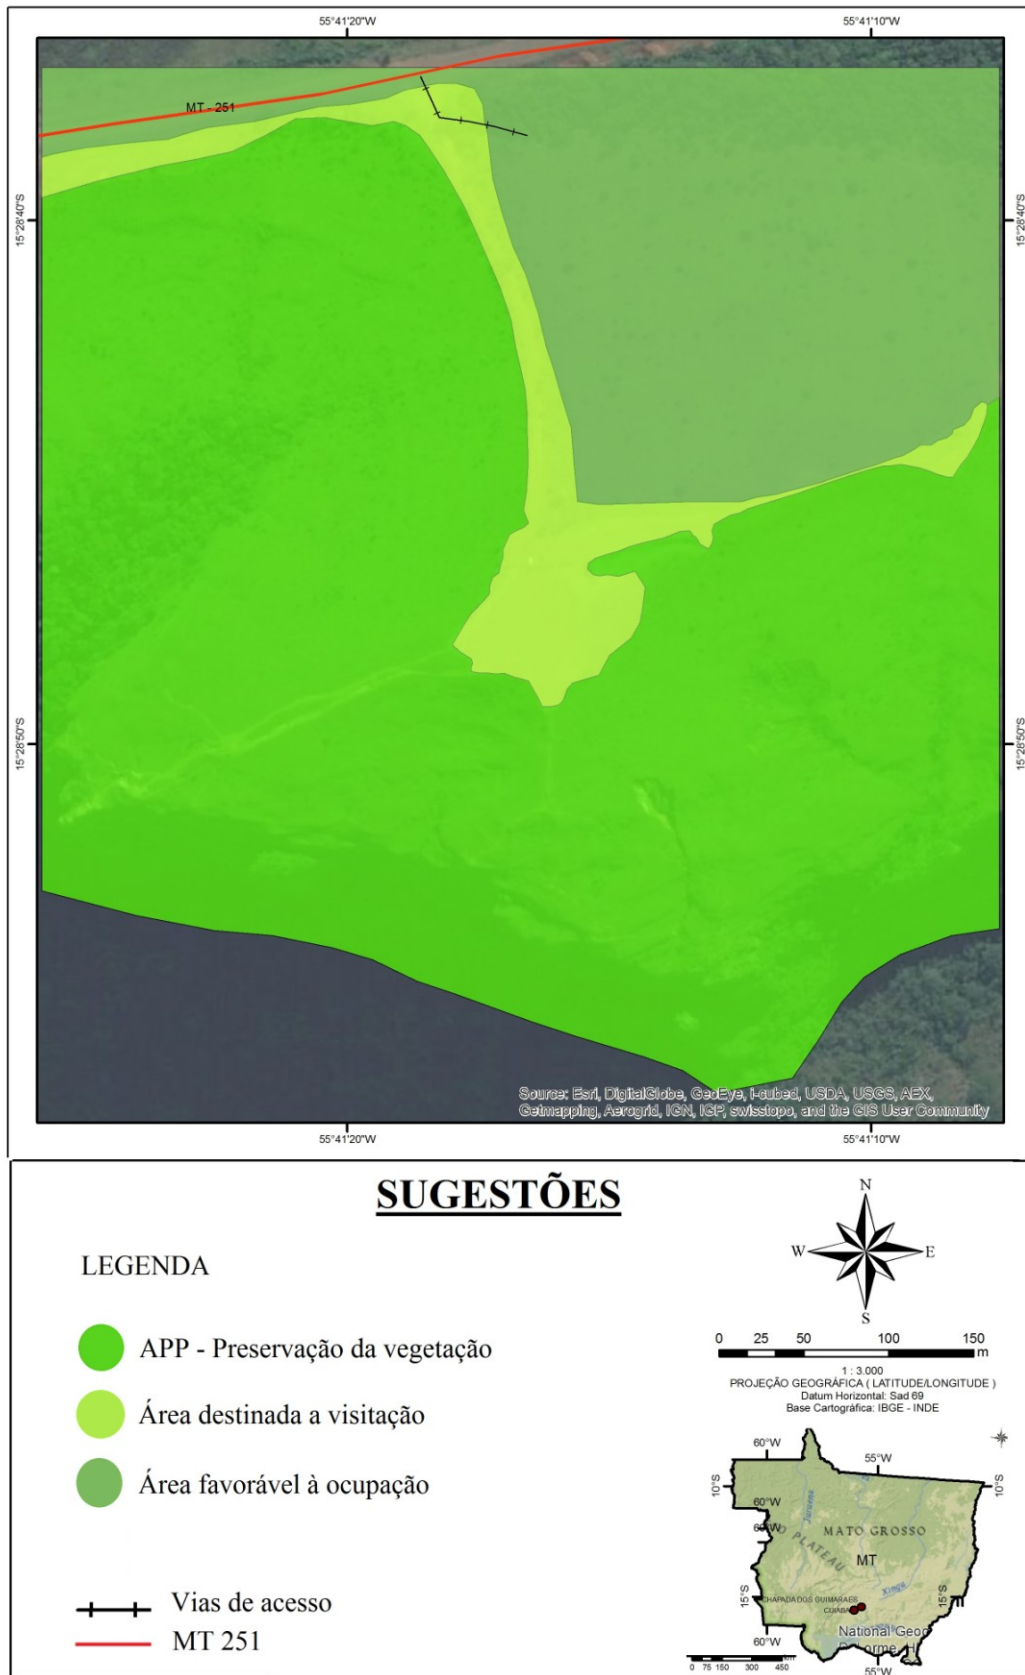
Figura 28 - Uso e ocupação adequados ao local.

Como pôde ser observado no decorrer deste trabalho, a principal causa deflagradora dos processos erosivos no local é a ausência de vegetação nos pontos que estão sendo utilizados pelo turismo. Sendo assim, juntamente com as obras de drenagem, se faz necessário a implantação de medidas para o reestabelecimento da vegetação.

O estacionamento para os veículos dos turistas pode ser instalado nas áreas referentes à unidade UG1, unidade favorável à ocupação (Figura 28) desde que contempladas com obras de drenagem para evitar a deflagração de processos erosivos.
